# Comportamiento Sísmico Real de la Albañilería

San Bartolomé

# Comportamiento Sísmico de la Albañilería No Reforzada

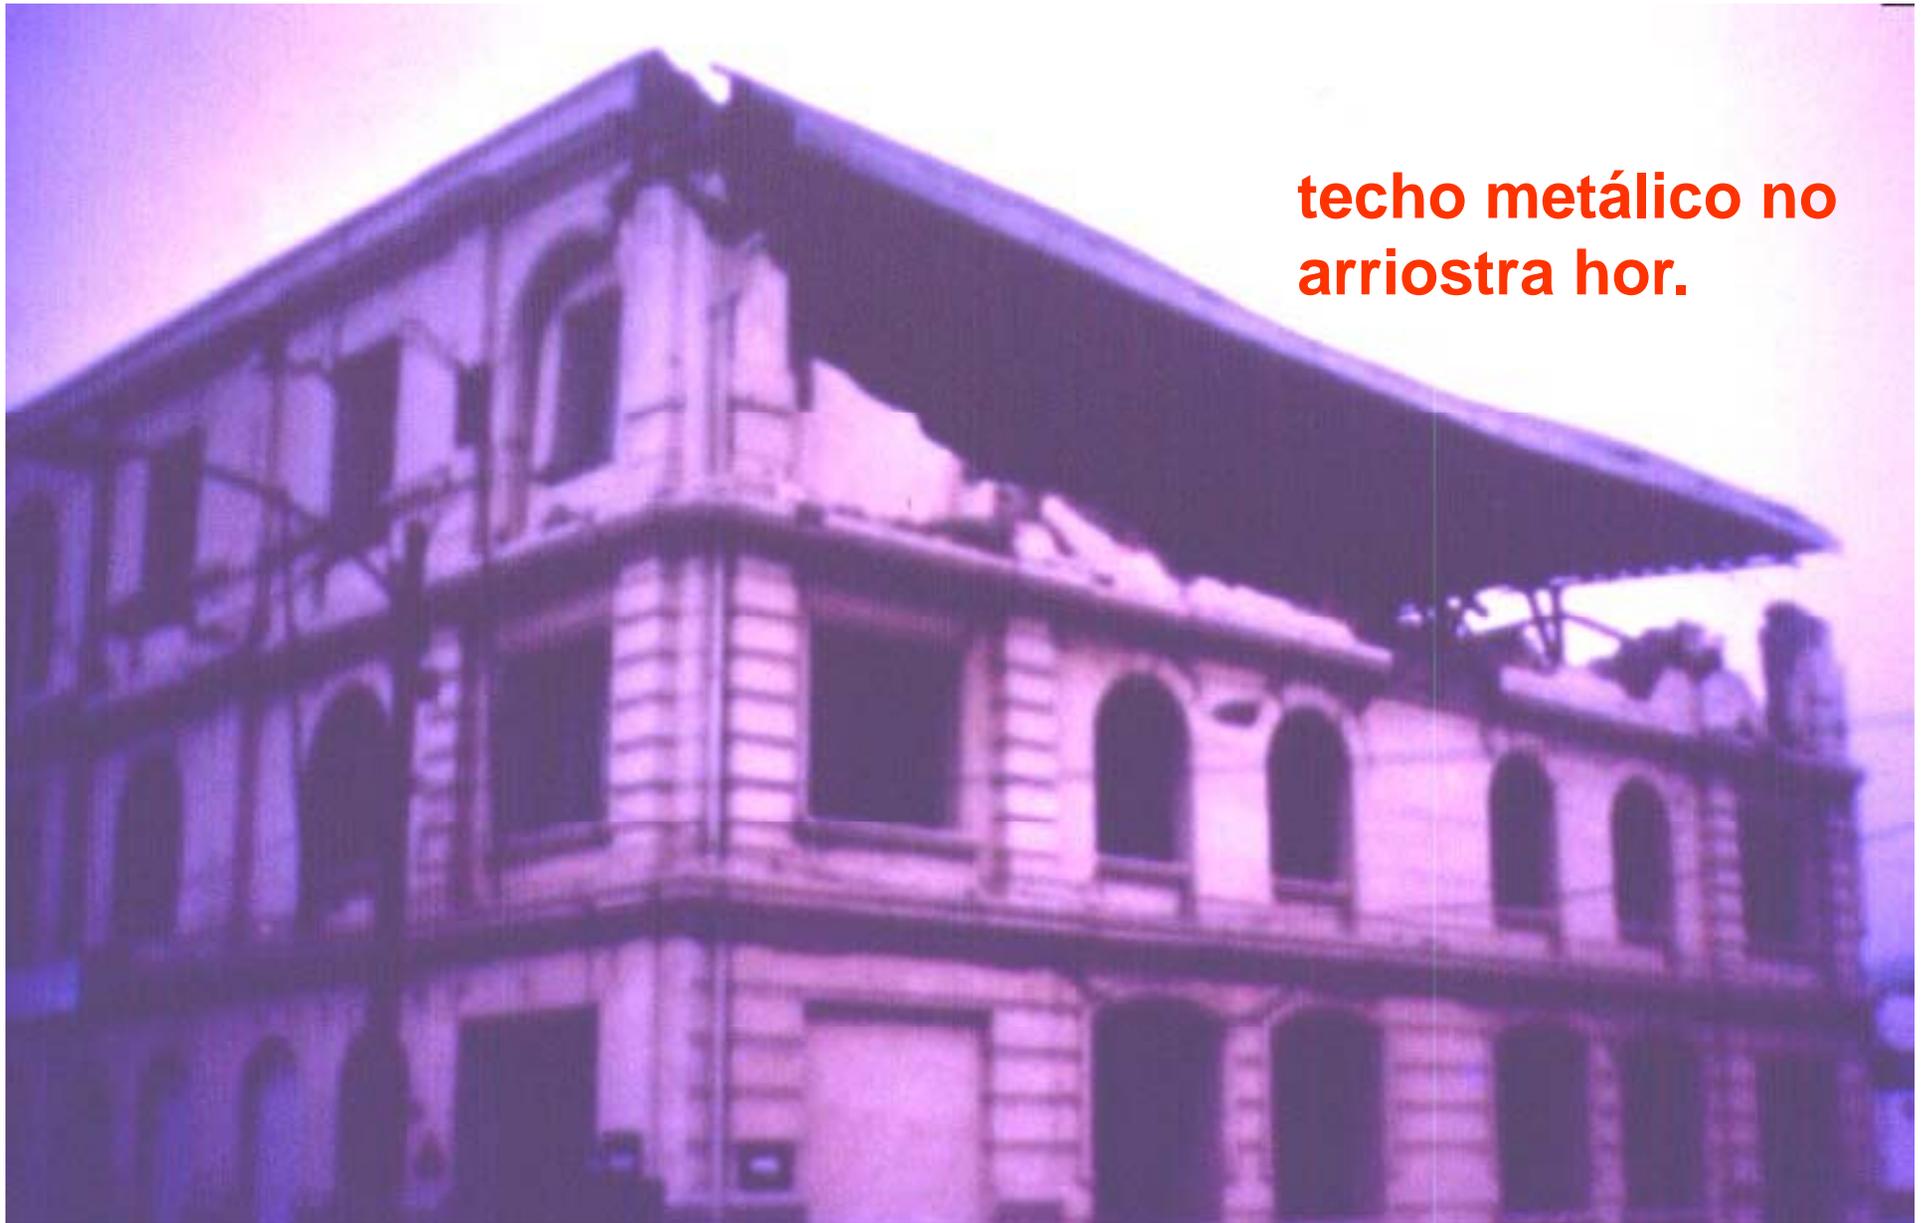
**techo metálico no  
arriostra hor.**

**Chile, 1985. Falla por acciones sísmicas ortogonales  
al plano de la albañilería.**

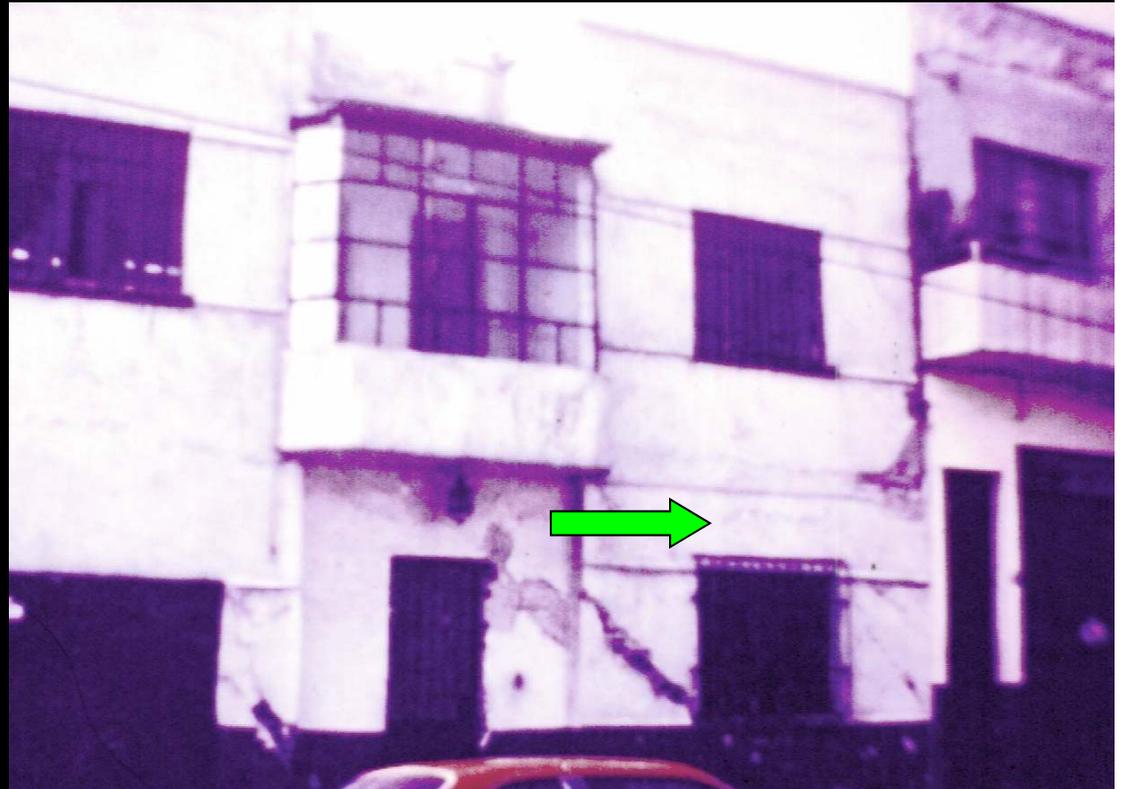
**Chile, 1985**

## **4. Falla por Corte.**

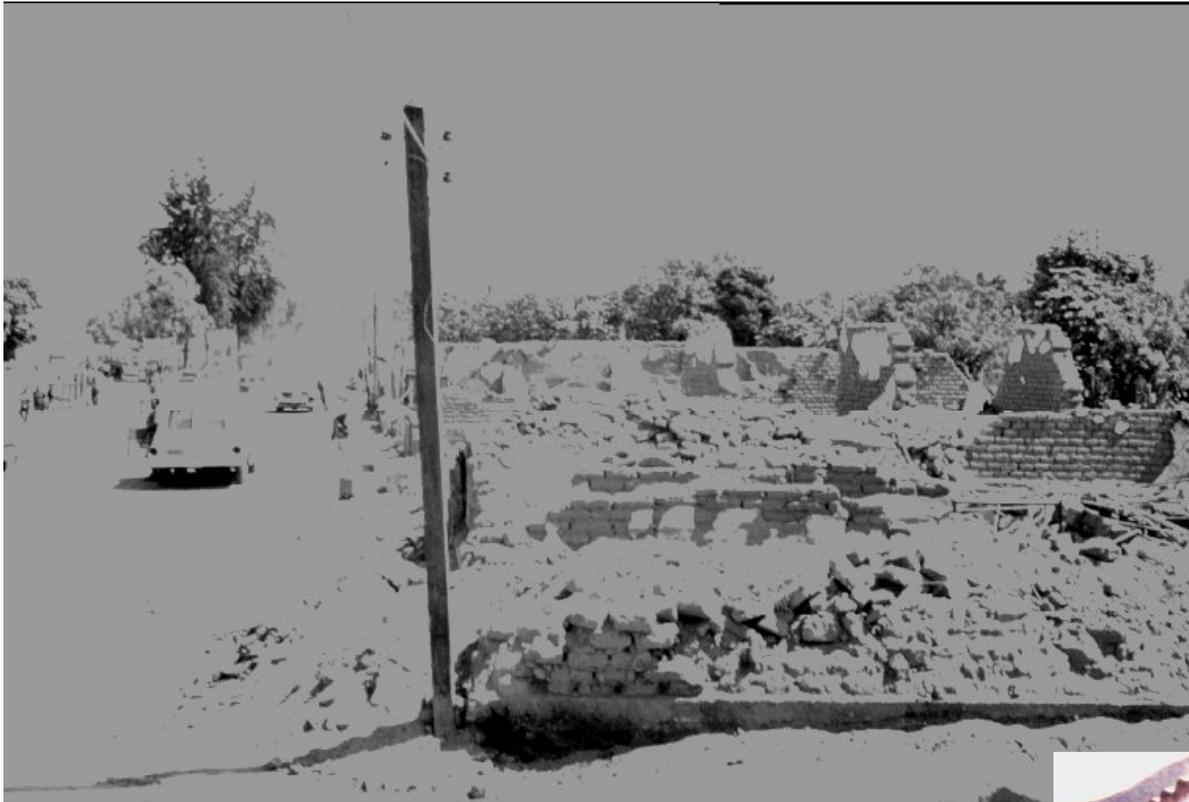
**Casma, 1970  
adobe colapsado**

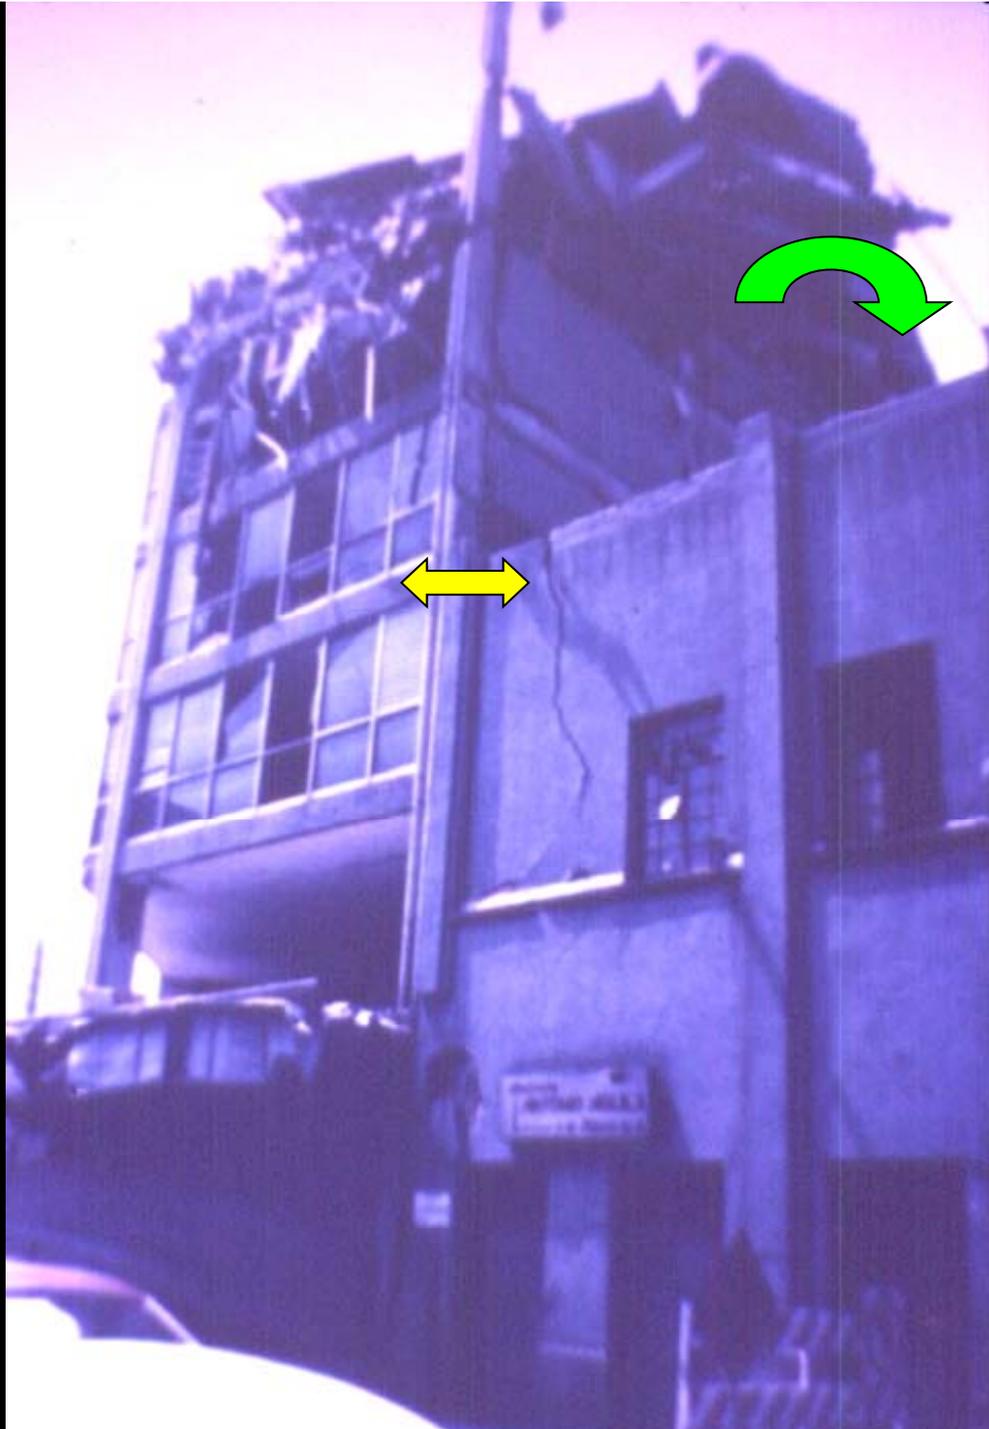
**México, 1985.**

**Choque entre edificios vecinos de distintas características vibratorias, sin junta sísmica**

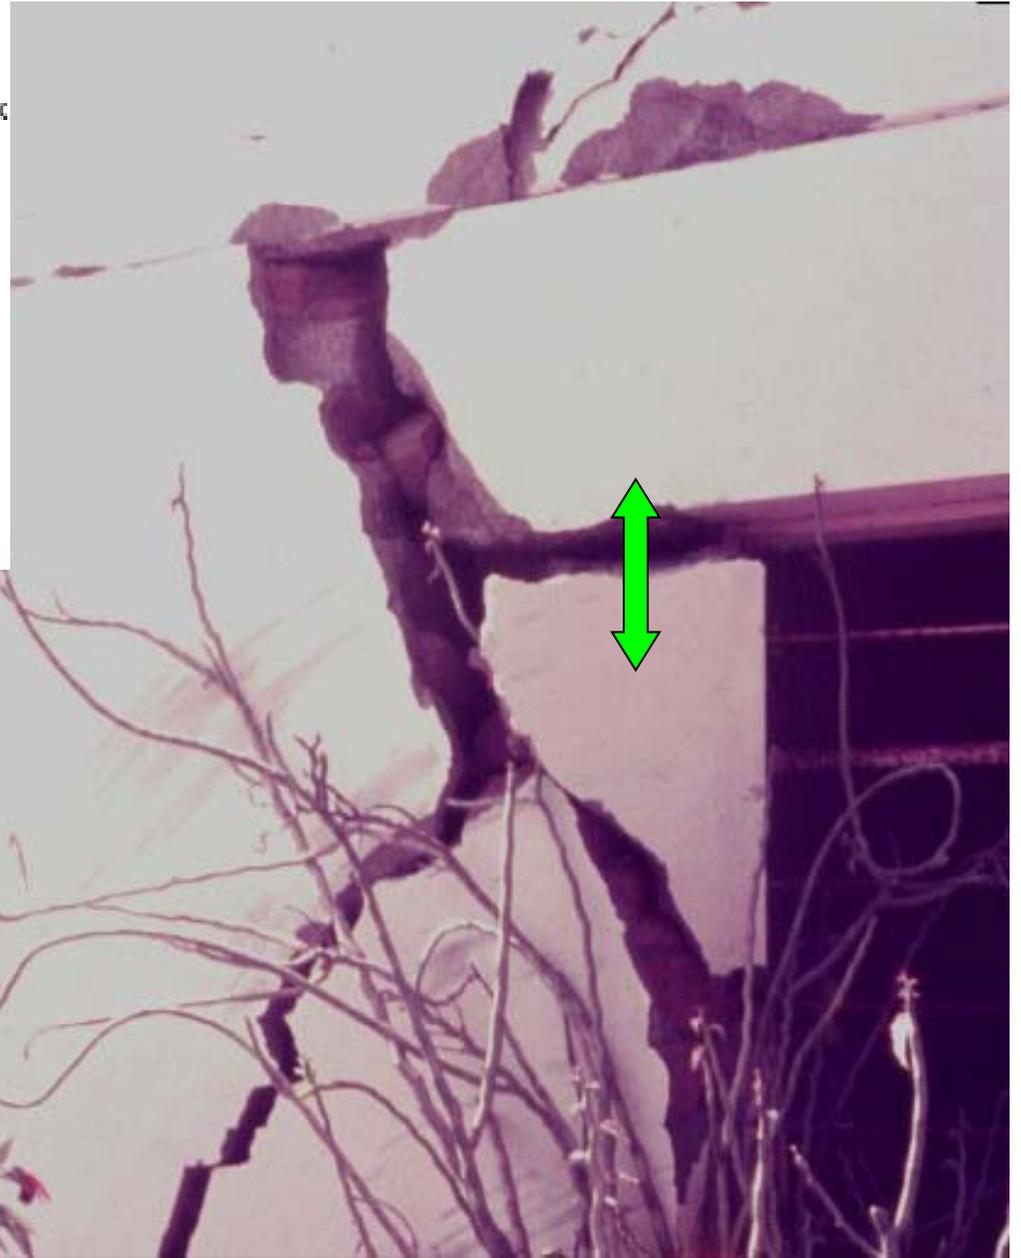
**5. Dinteles peraltados discontinuos. Chimbote, 1970.**

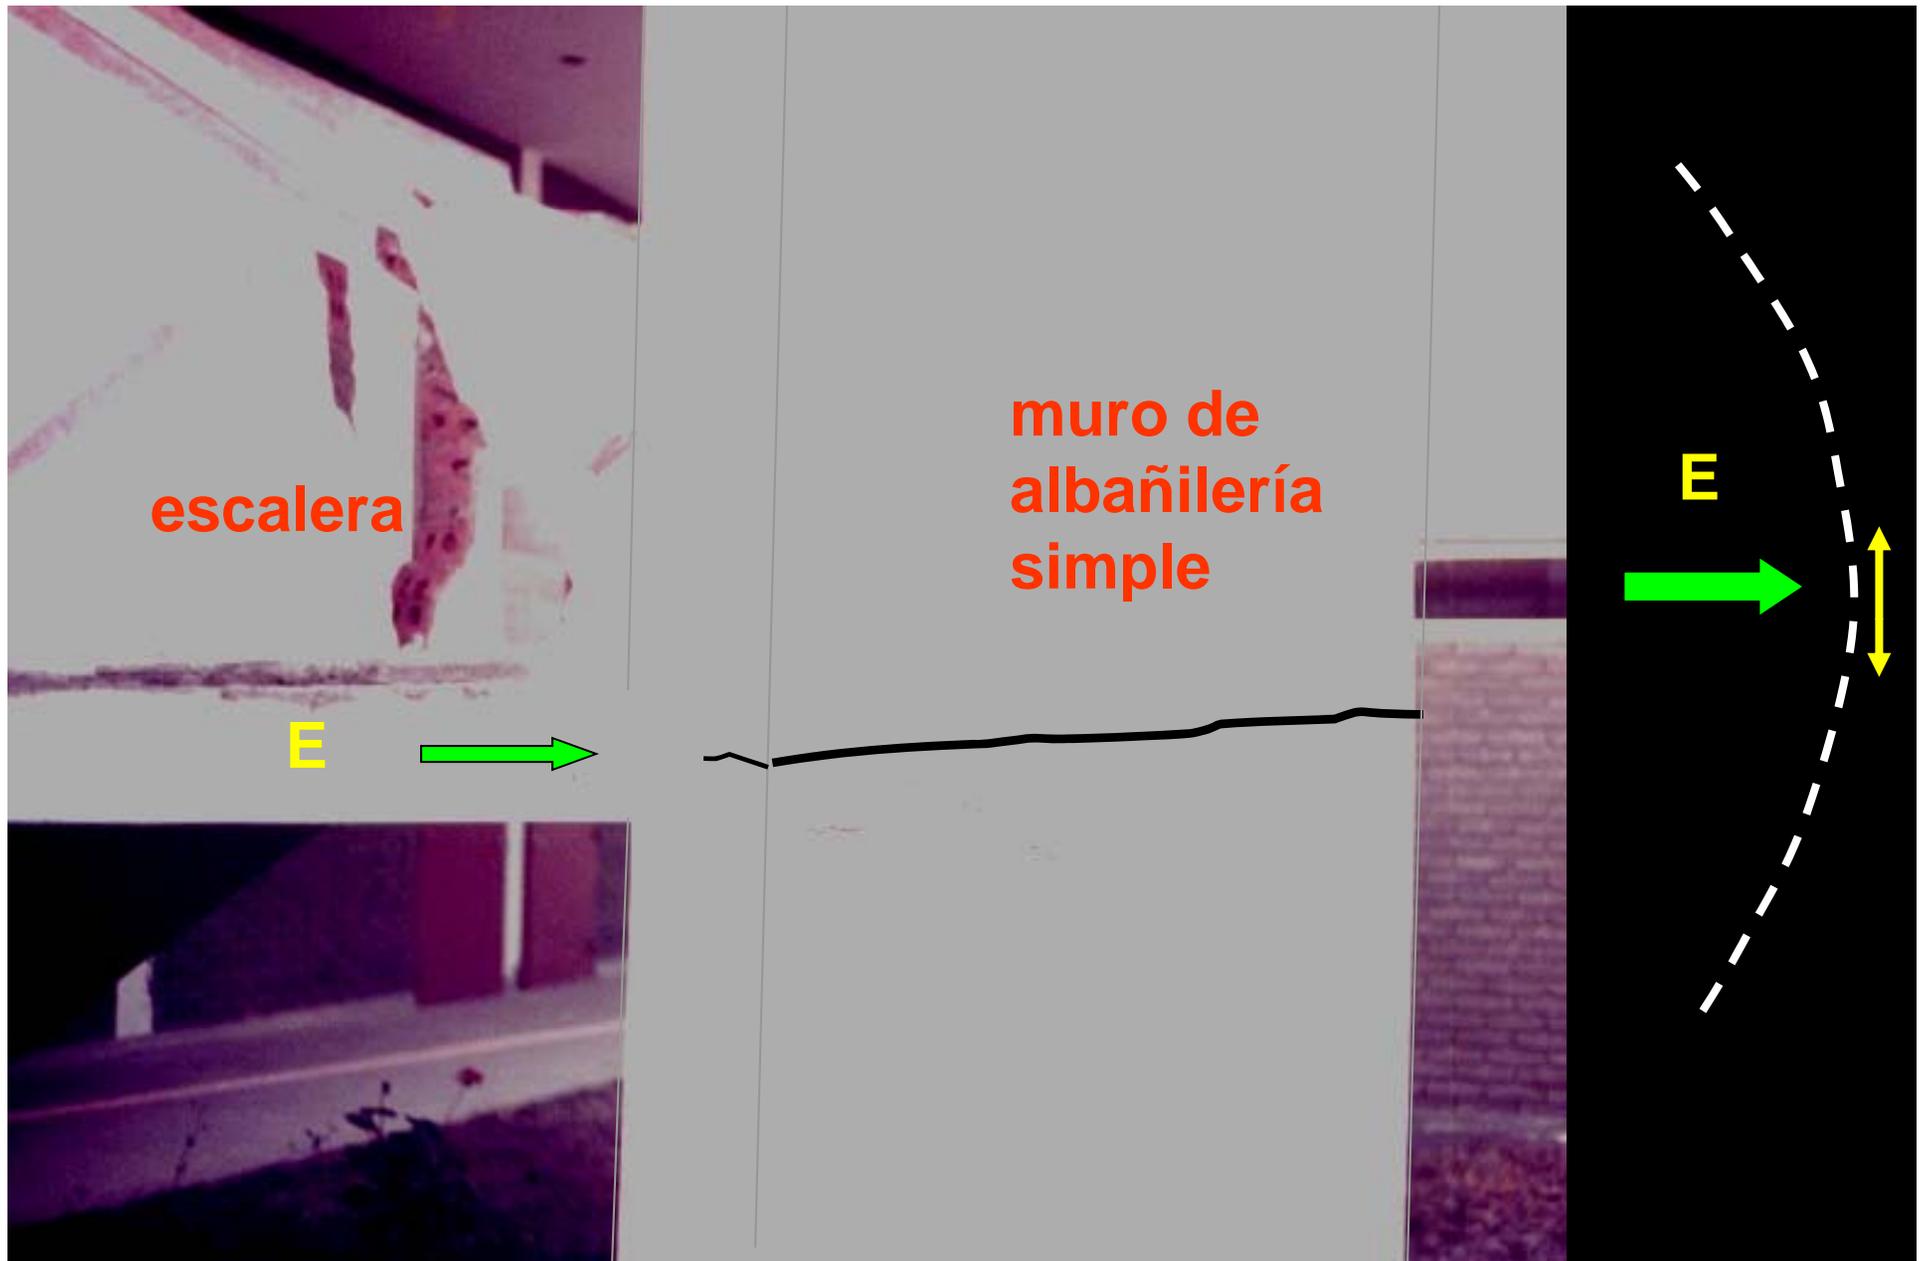
**6. Otros tipos de fallas. Falla de flexión por empuje de la escalera.**

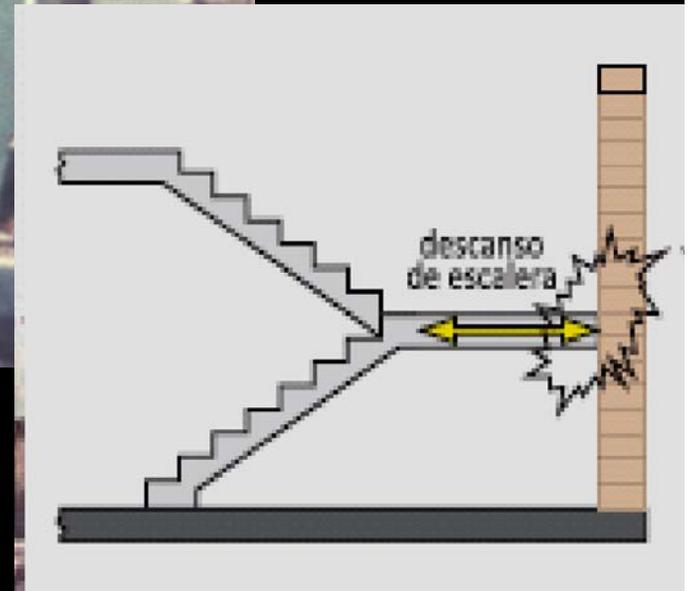
**Falla por Punzonamiento debido al empuje de la escalera**

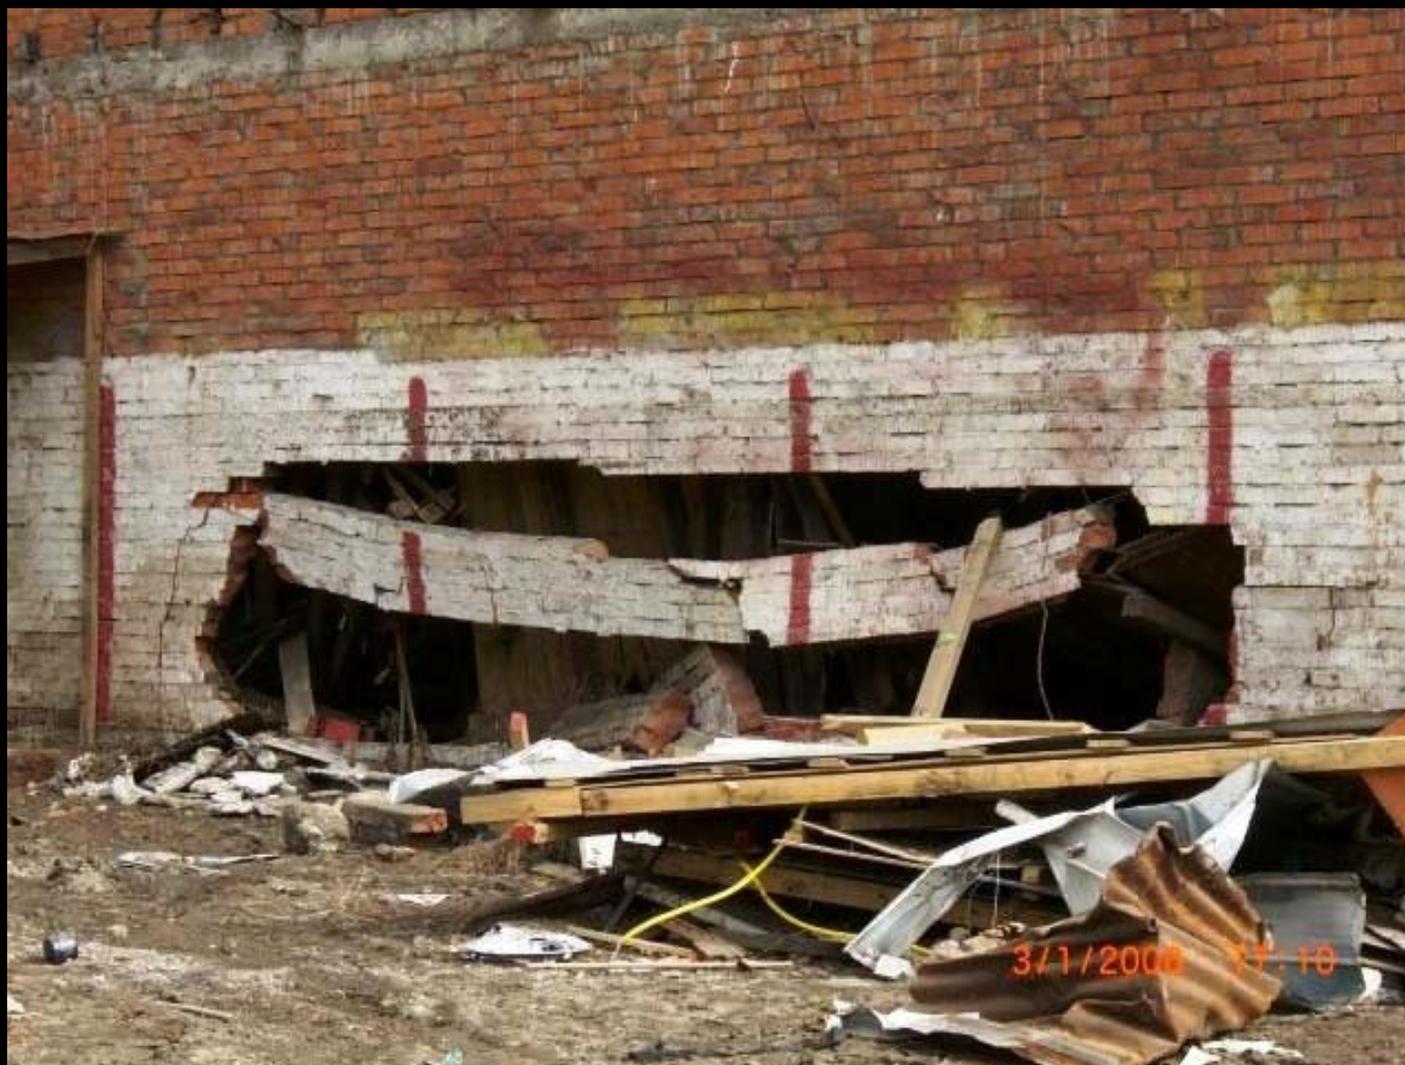
**Talcahuano, Chile, 2010.  
Perforación causada por Tsunami**

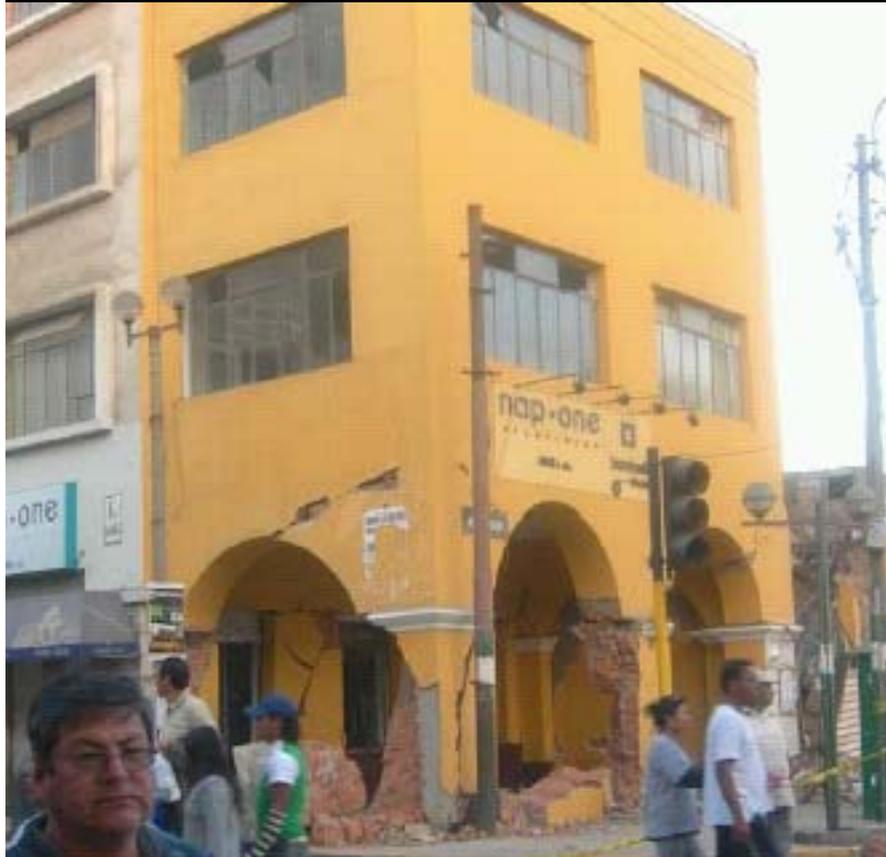
**Torsión y Piso Blando. Pilar de  
Albañilería Simple.**

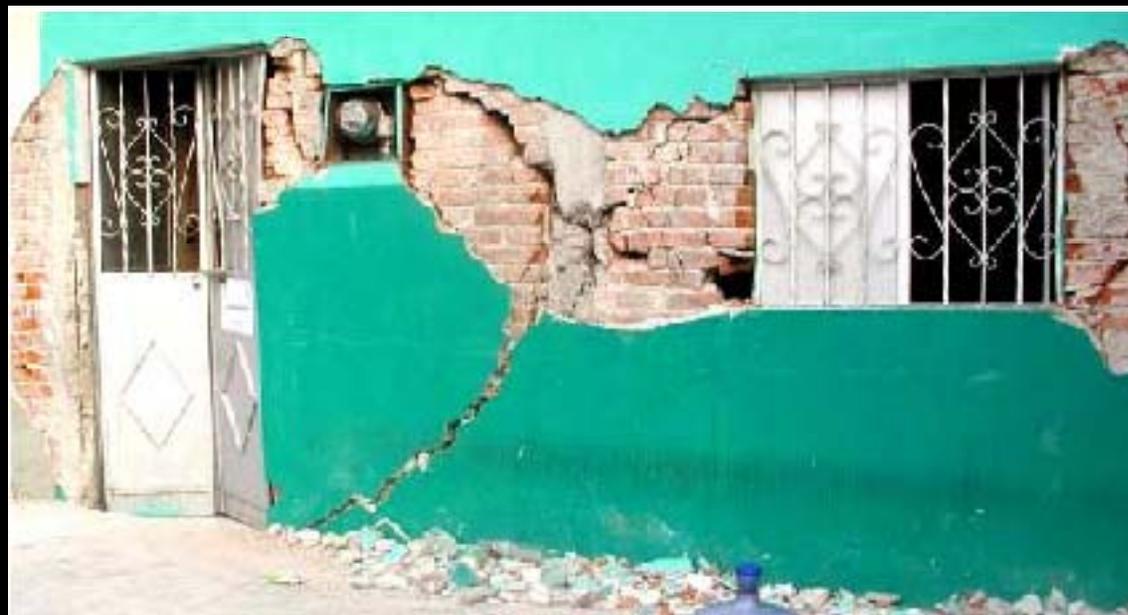
**Muro NO Confinado y uso de bloques huecos. Tarapacá, 2005**

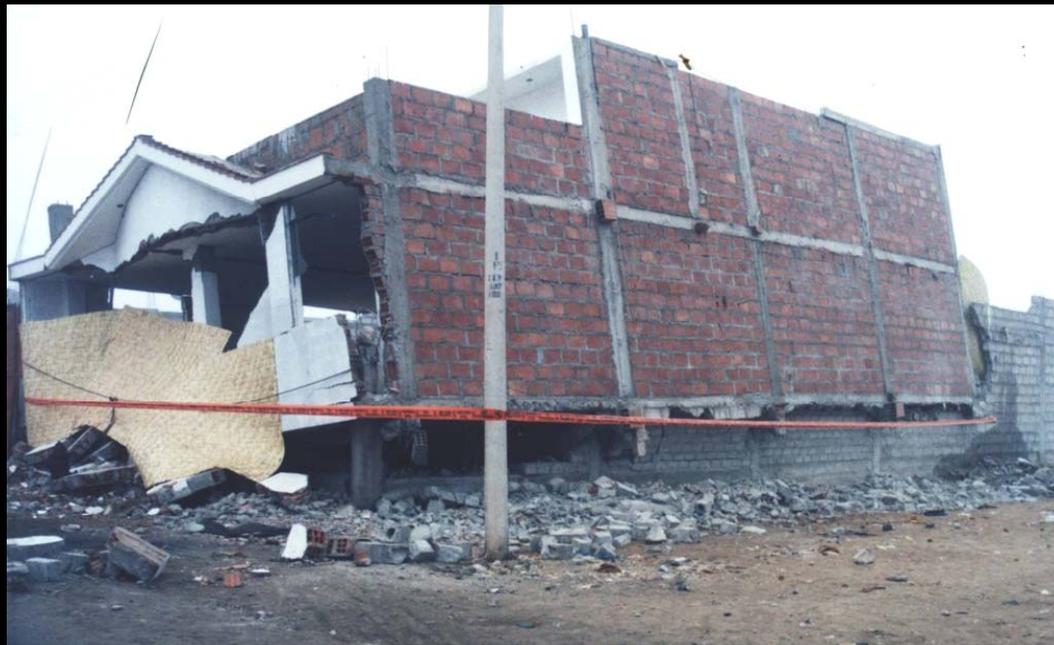
**Falta de densidad de muros en la dirección de la fachada. Tacna, 2001.**

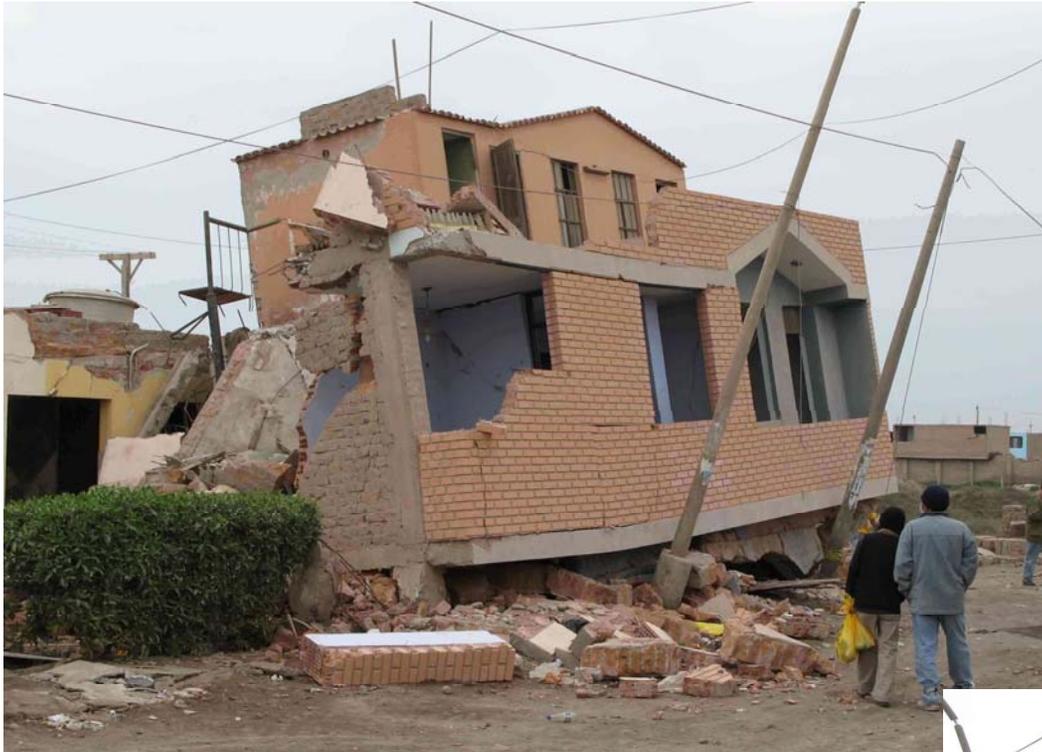
**Pisco, 2007**

**Baja densidad de muros,  
pésima calidad del  
ladrillo y suelo blando.**

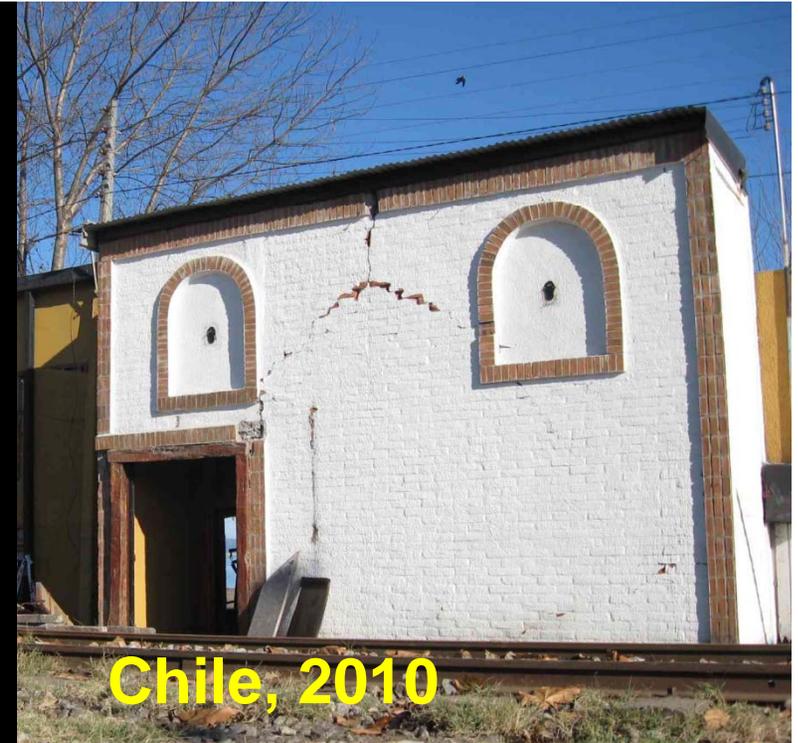
**Chile, 2010**

**Falla por acción sísmica ortogonal al plano.  
Albañilería semi-confinada.**

**En el último nivel es posible usar techo de madera o metálico, pero las soleras de concreto son indispensables para arriostrar horizontalmente a los muros.**

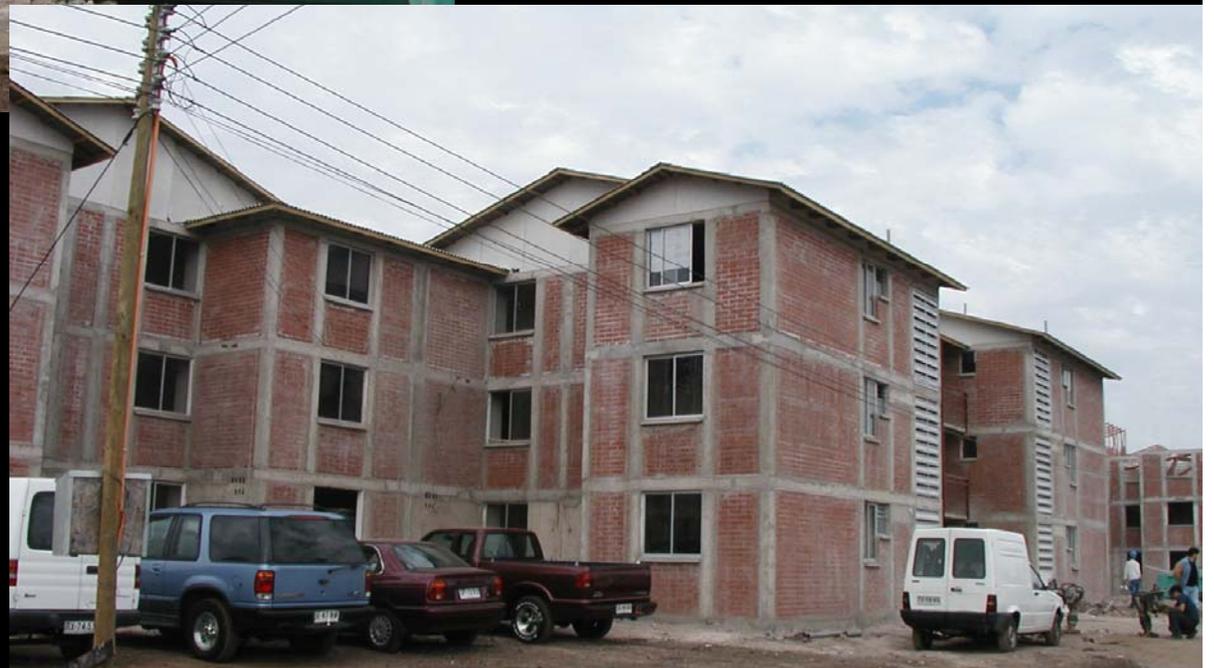
**sin solera**

**falta de  
continuidad**

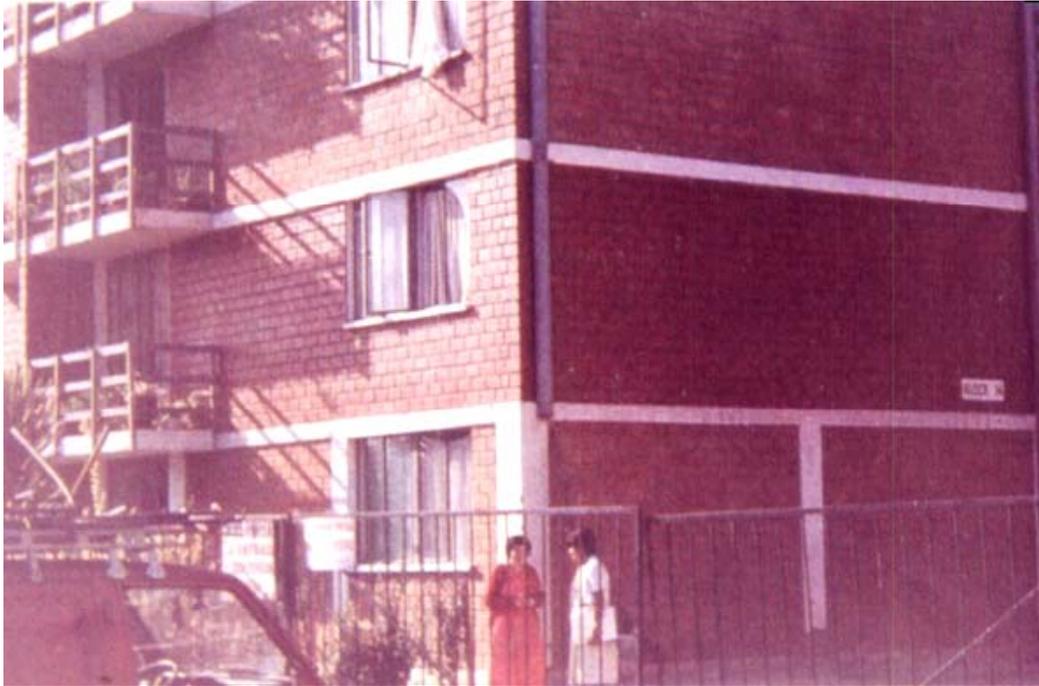
**Albañilería confinada en el primer piso y armada en los 3 pisos superiores. Chile, antes del sismo de 1985.**

**Después del sismo de 1985 falló el segundo piso**

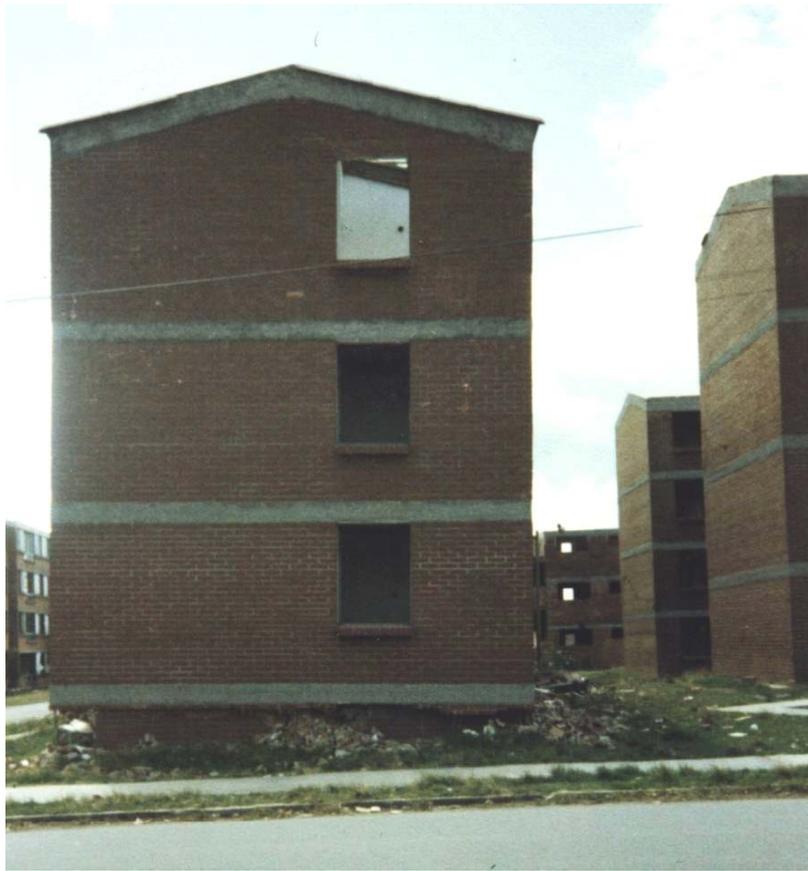
**Popayán, 1983.  
Conjunto  
habitacional  
de 4 pisos, sin  
inaugurar**

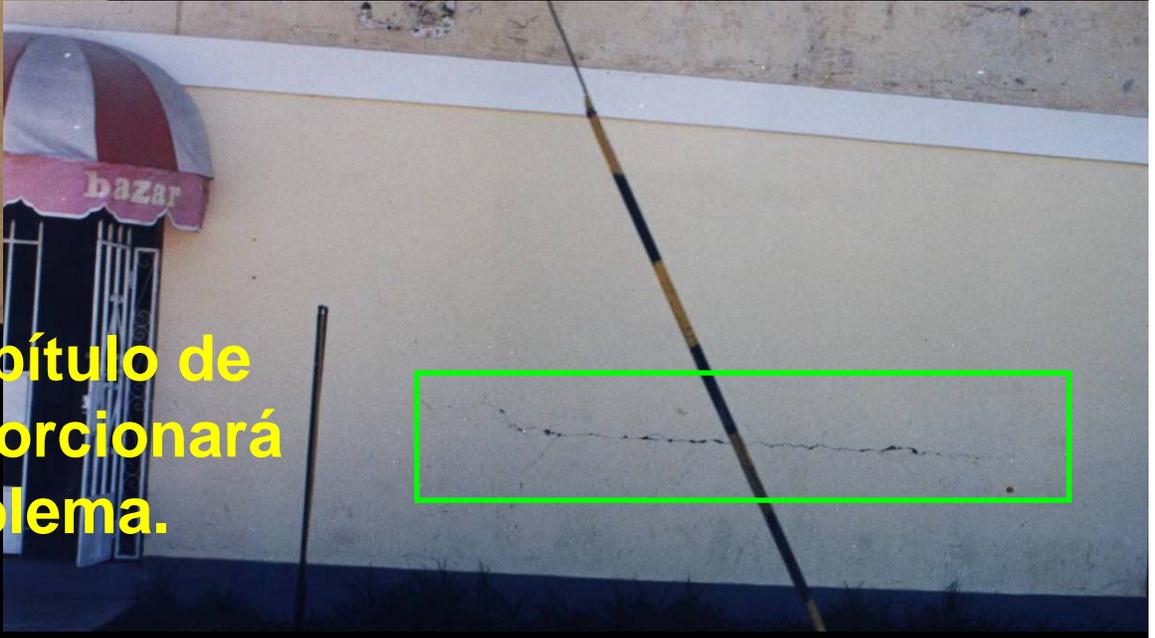
**Albañilería Armada  
Parcialmente Rellena.  
Tarapacá-2005.  
Prohibida en la Zona 3  
por la Norma E.070.**

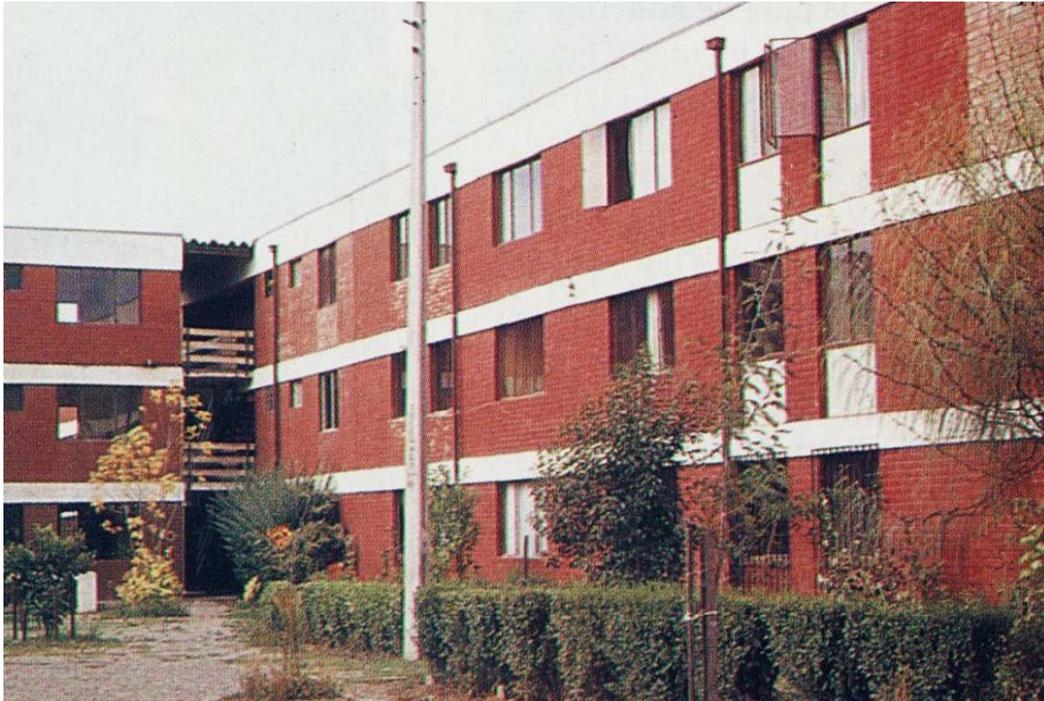
**Chile, 1985.  
Edificio de albañilería  
armada de 3 pisos.**

**Trituración de los bordes libres**

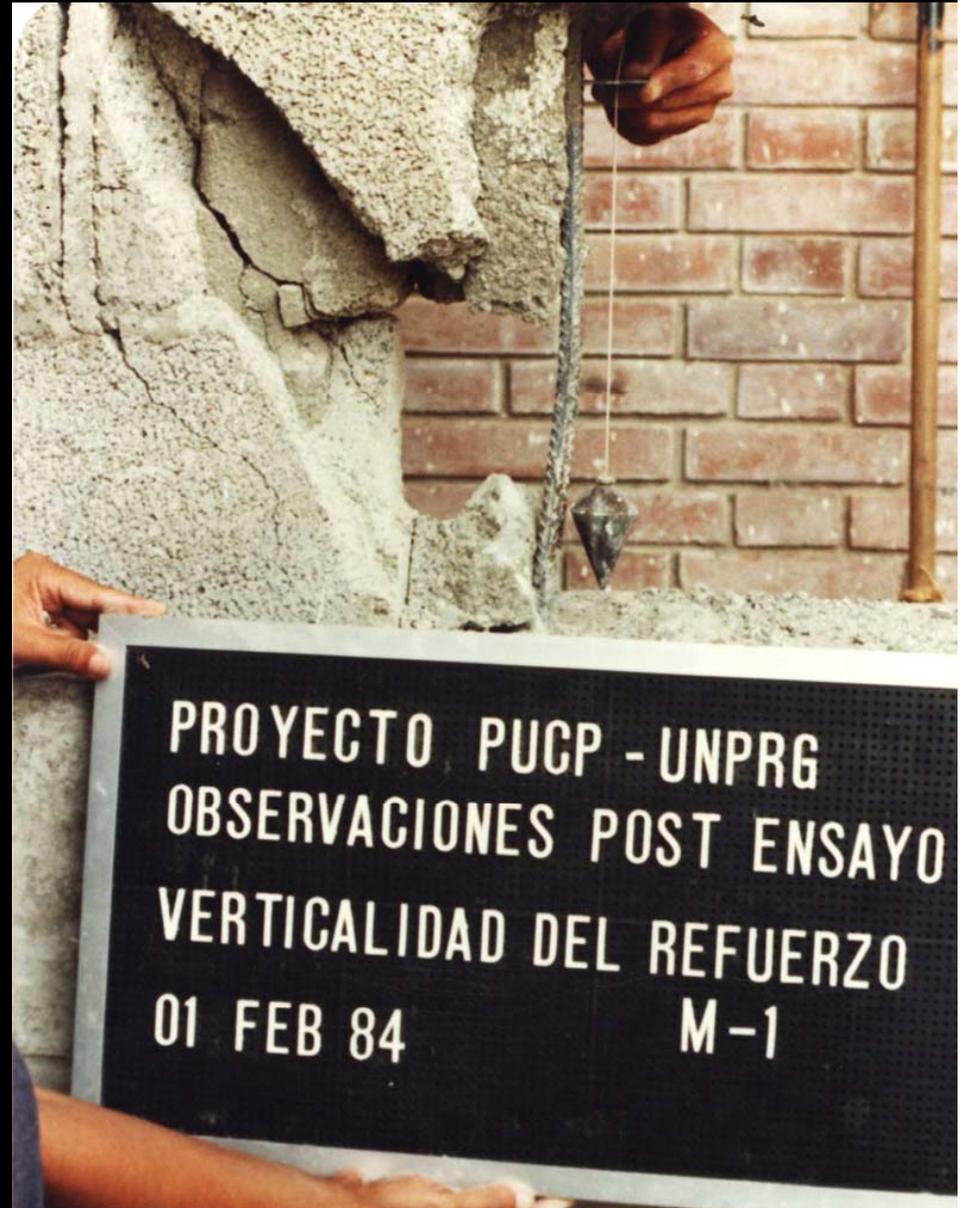
**Expansión del grout por efecto de Poisson y destape del bloque**
