# Comportamiento sísmico de un modelo reparado de albañilería confinada de baja calidad

INVESTIGADOR RESPONSABLE → Daniel Quiun  
ASISTENTE DE INVESTIGACIÓN → Damián Huamán

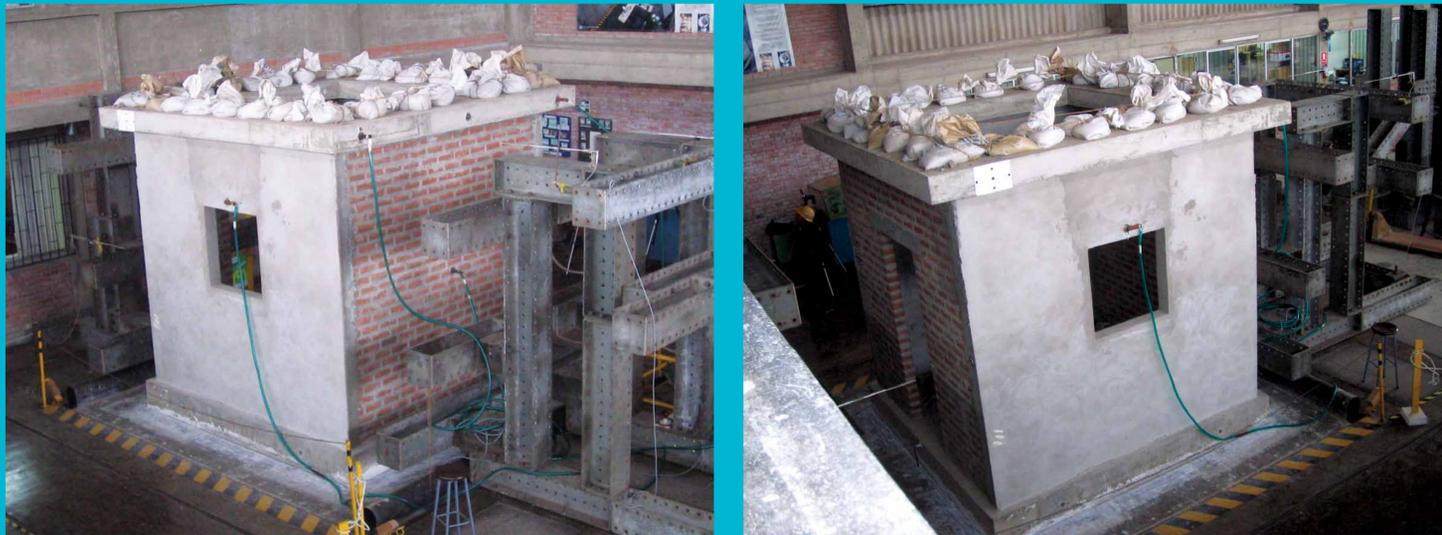
Ensayo del modelo en el simulador de sismos.

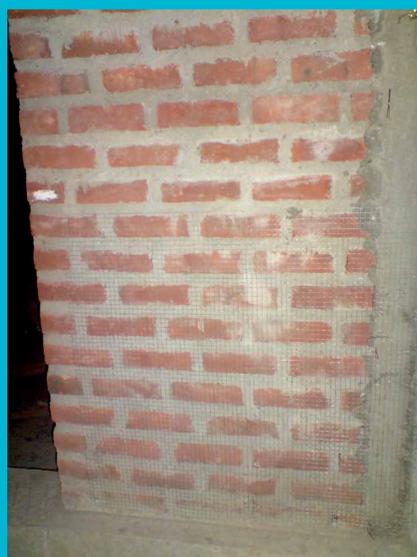
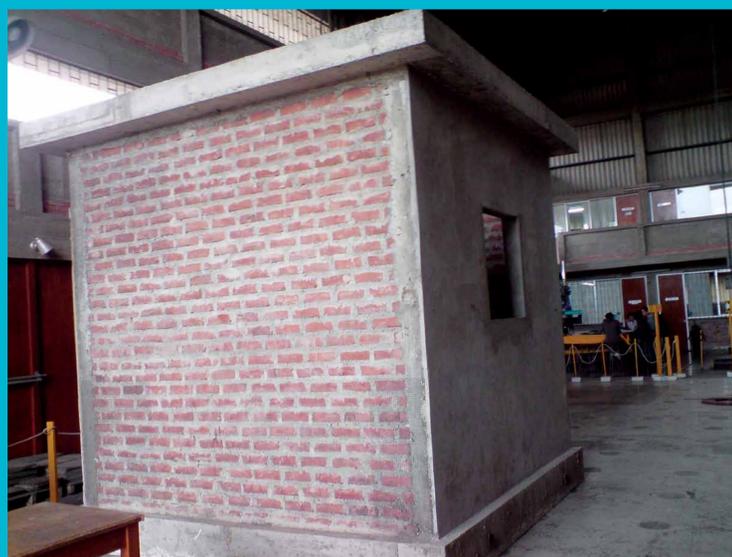
Modelo ya ensayado sin daños, reparación con malla de alambre fue muy efectiva.

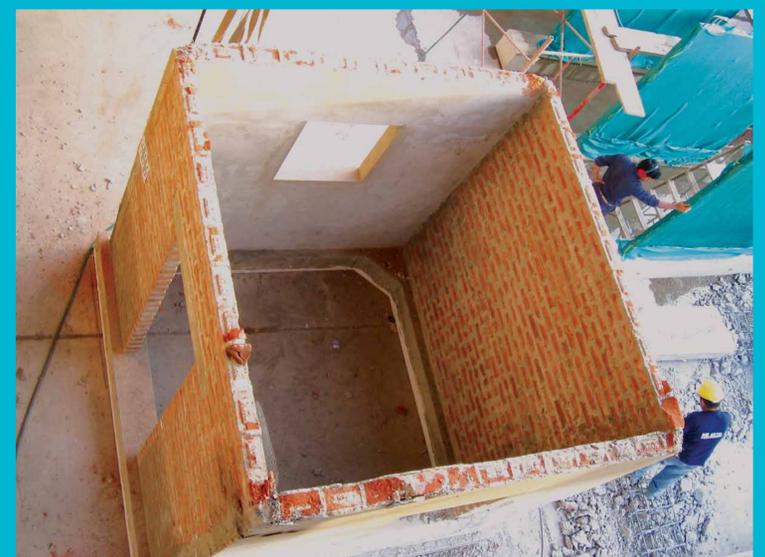
Modelo de albañilería en demolición.
