**Desarrollo Experimental  
del Proyecto.**

**Procesamiento de Datos e  
Interpretación de  
Resultados.**

**Comportamiento Sísmico  
Experimental de la Albañilería**

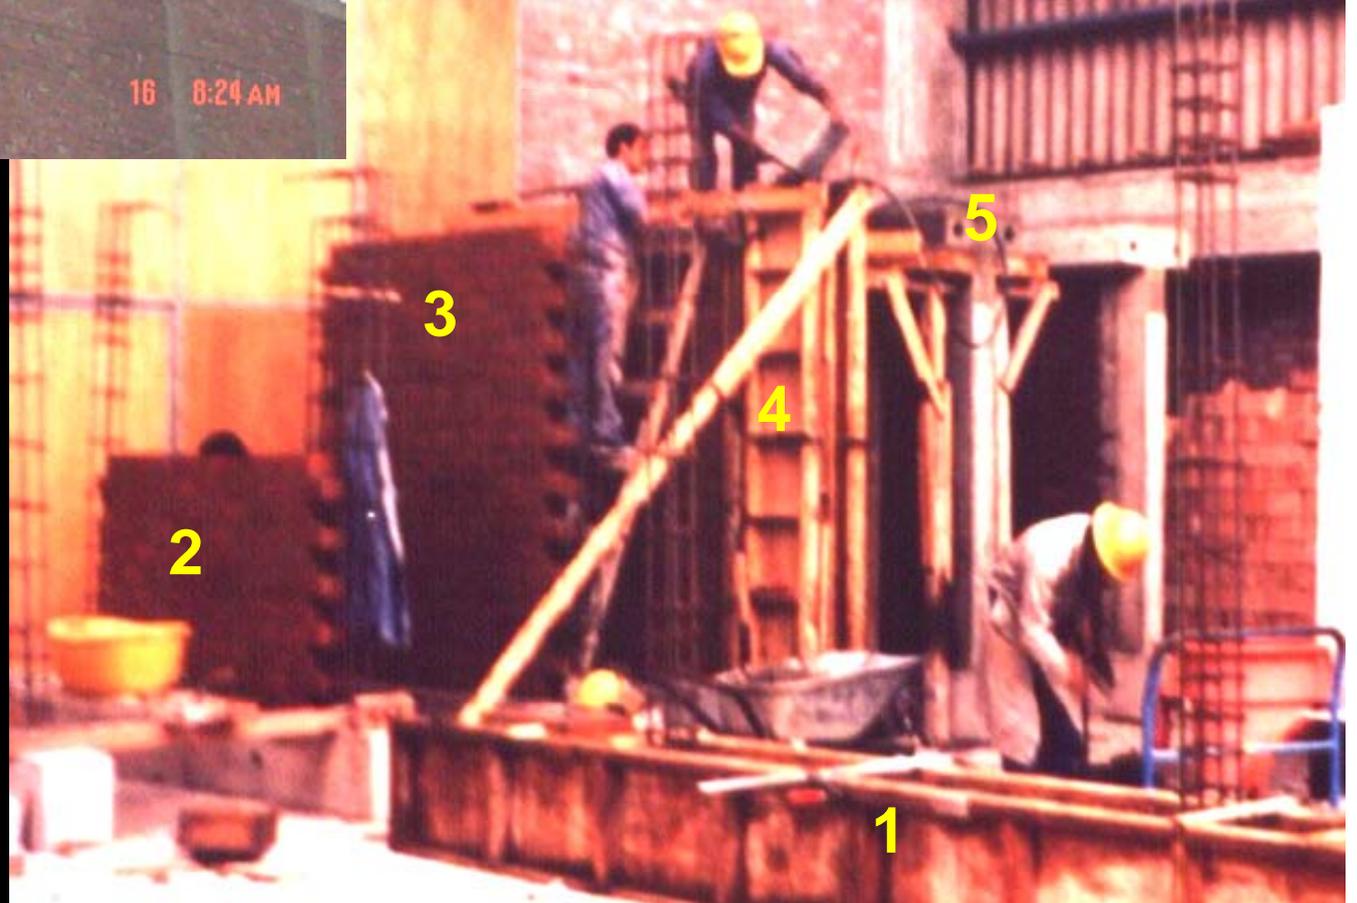
# CONSTRUCCIÓN DE ESPECÍMENES

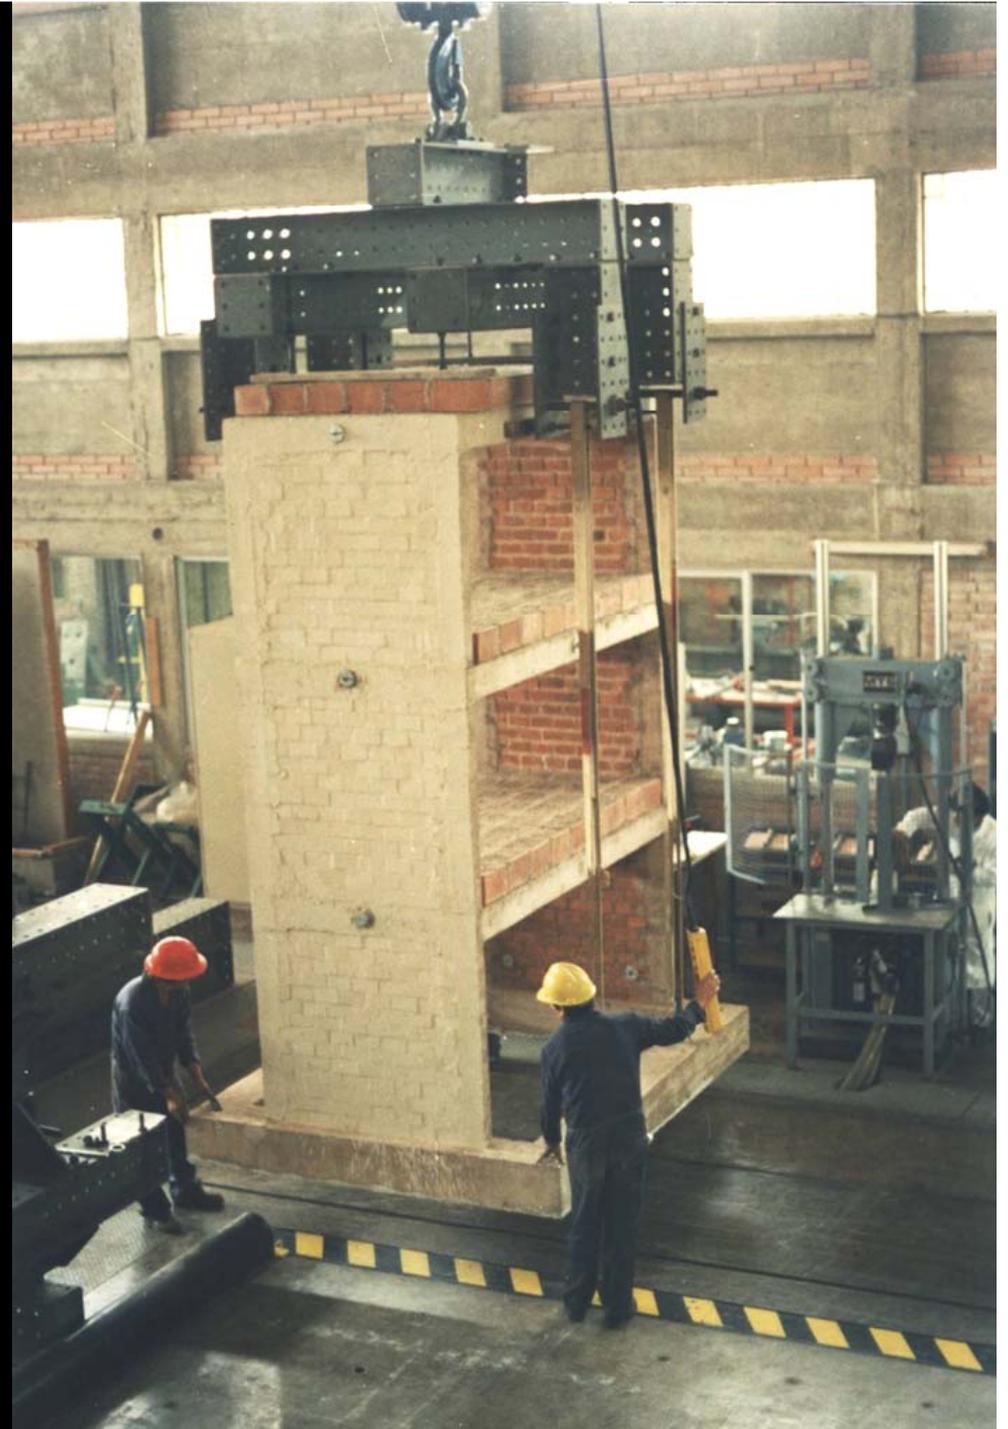
**TRANSPORTE  
CON PUENTE GRÚA  
HACIA LA NAVE  
DE ENSAYOS**

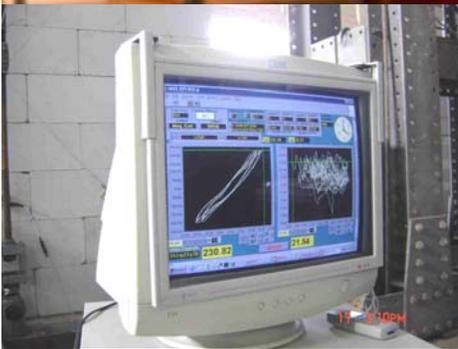
actuator  
dinámico

Muro

Sistema de Adquisición de Datos

Losa de ensayos

**EQUIPOS PARA EL ENSAYO DE CARGA LATERAL**

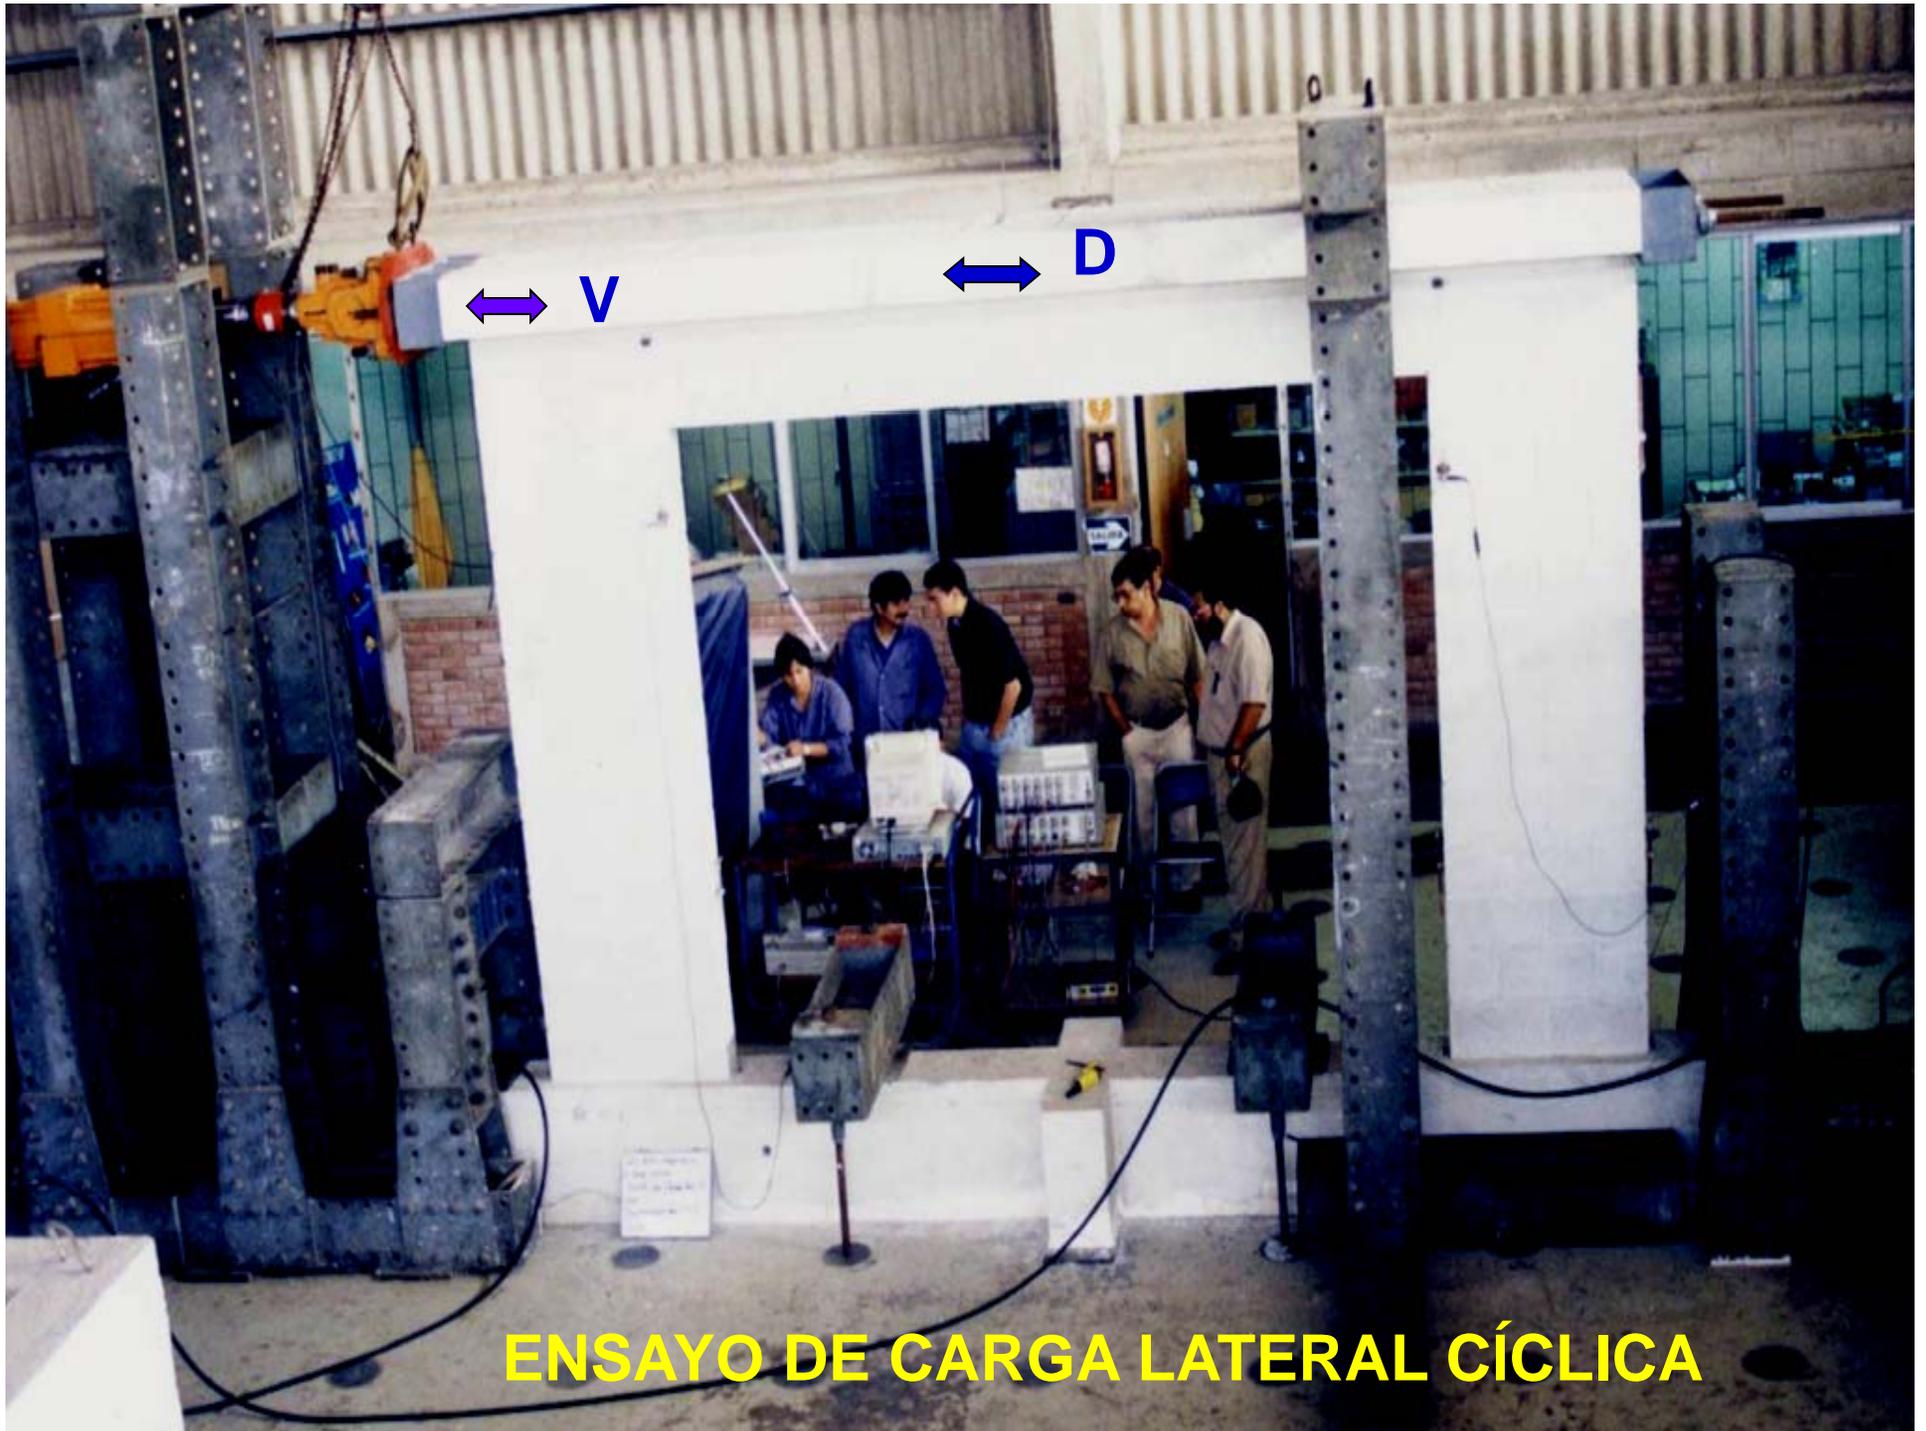
**ENSAYO DE CARGA LATERAL CÍCLICA**

**Desplazamiento lateral controlado en varias fases**

**3 ciclos/fase hasta estabilizar el lazo histerético**

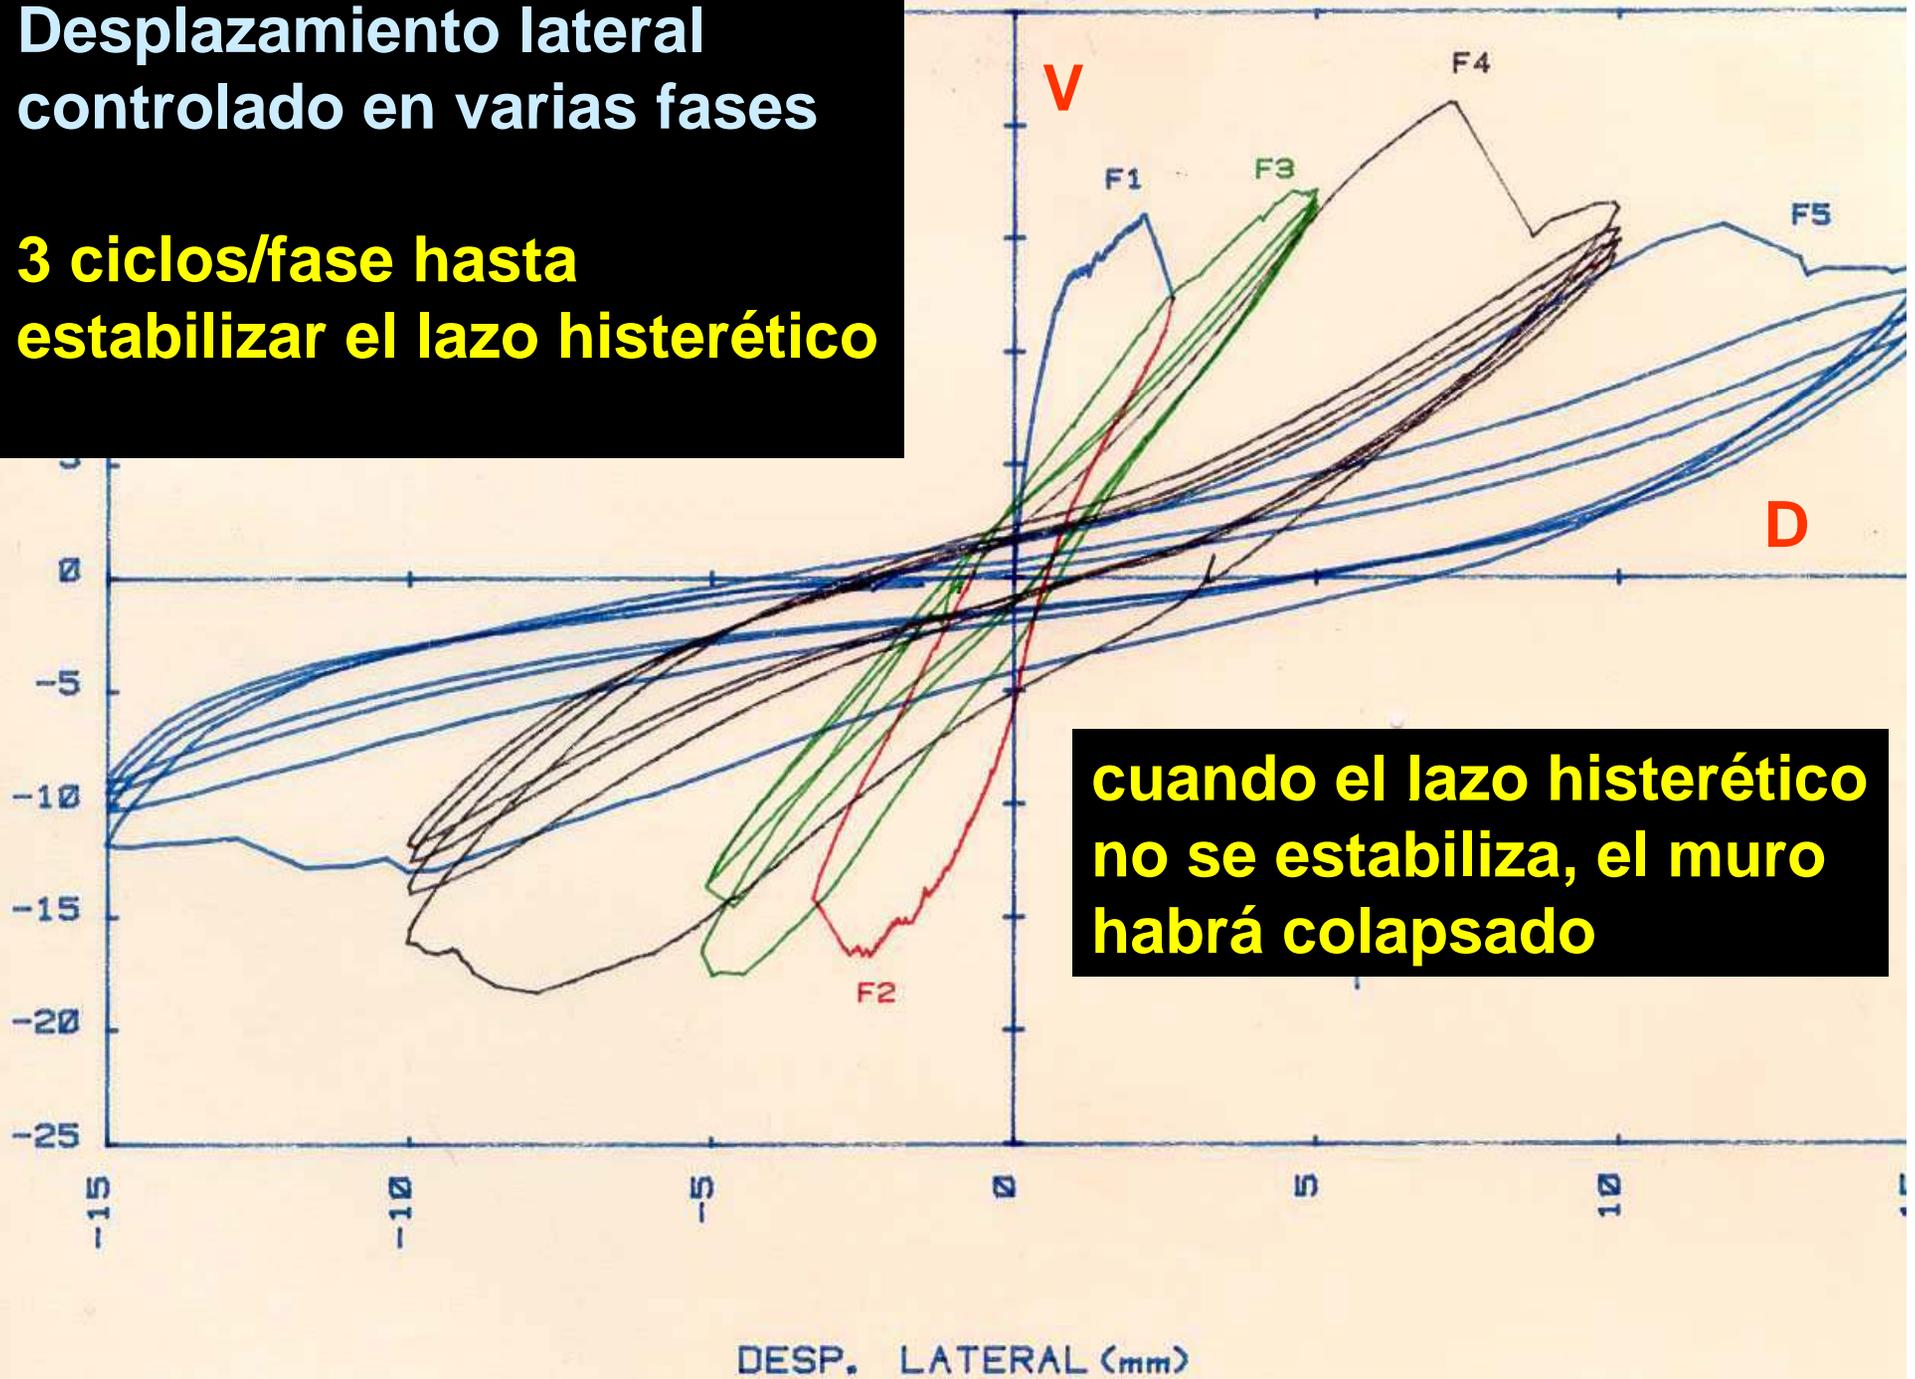
**cuando el lazo histerético no se estabiliza, el muro habrá colapsado**

lazos finos y orientados hacia el origen "rigidez degradante"

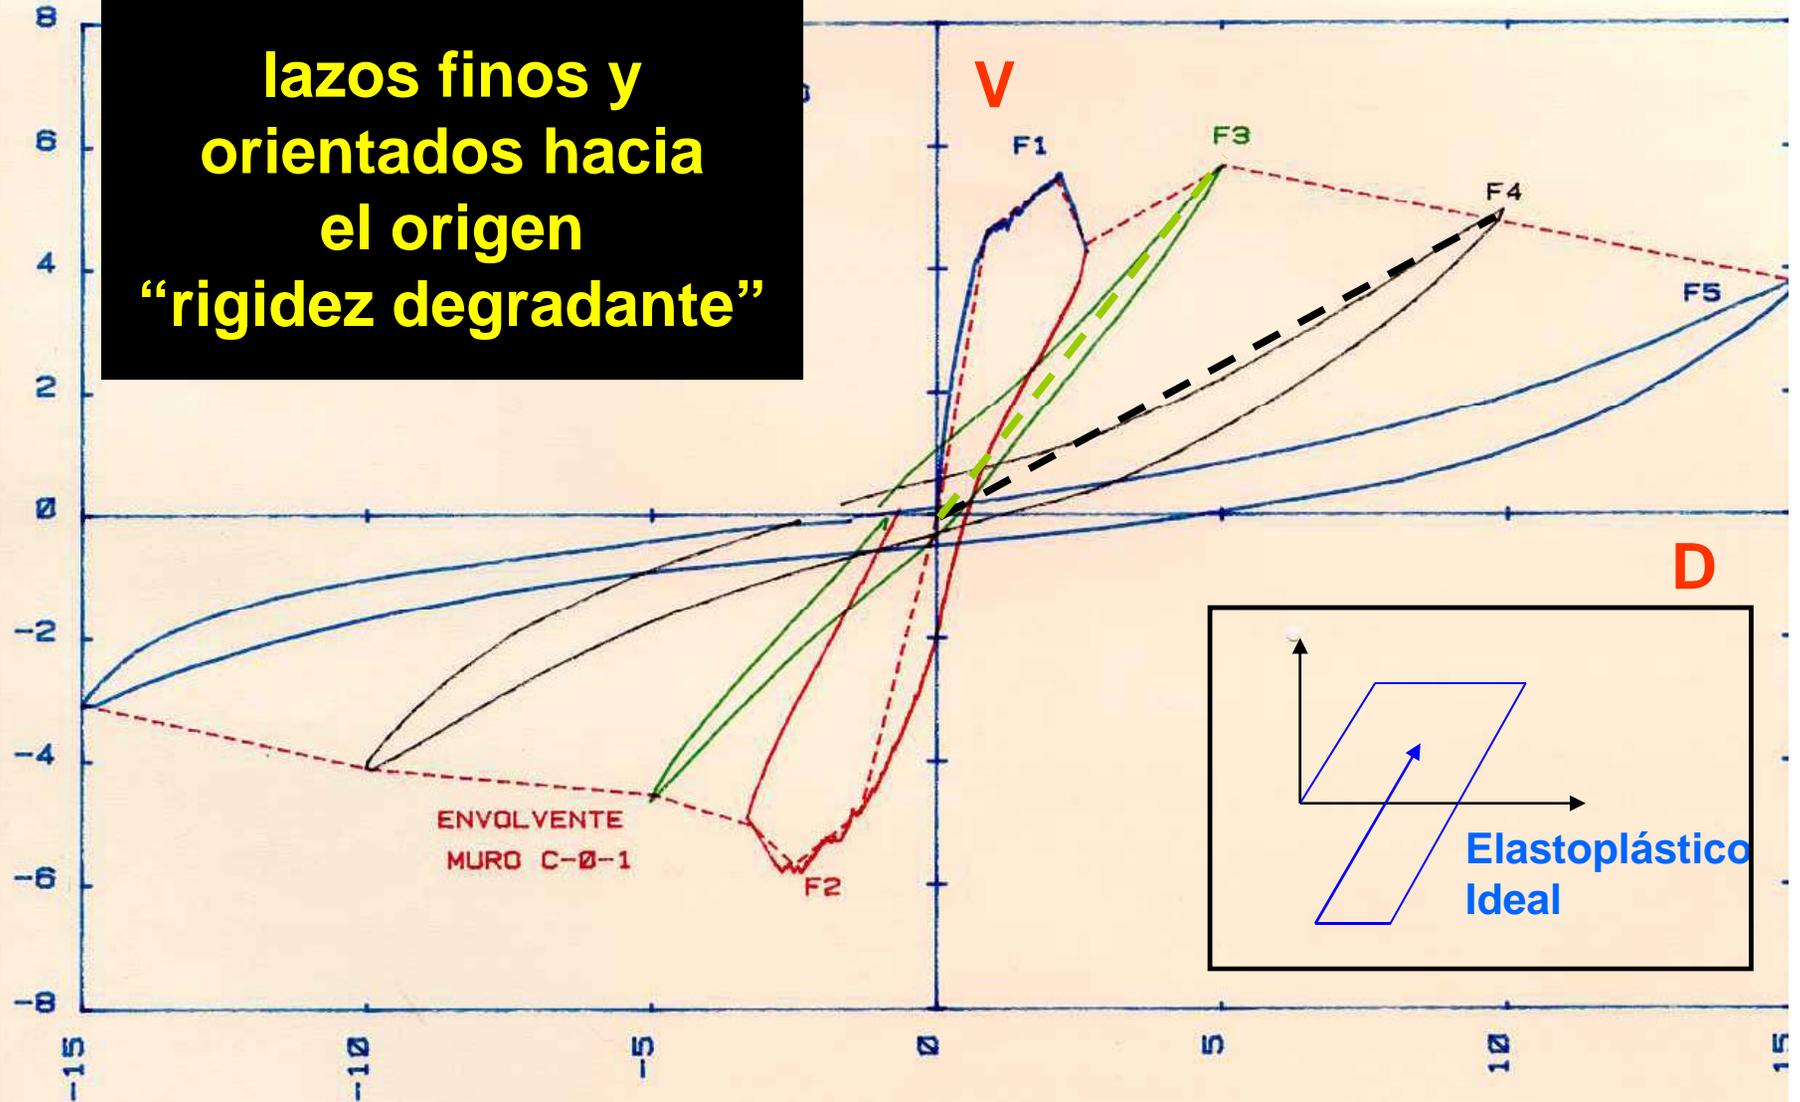
ENVOLVENTE DE LOS LAZOS HISTERÉTICOS ESTABLES

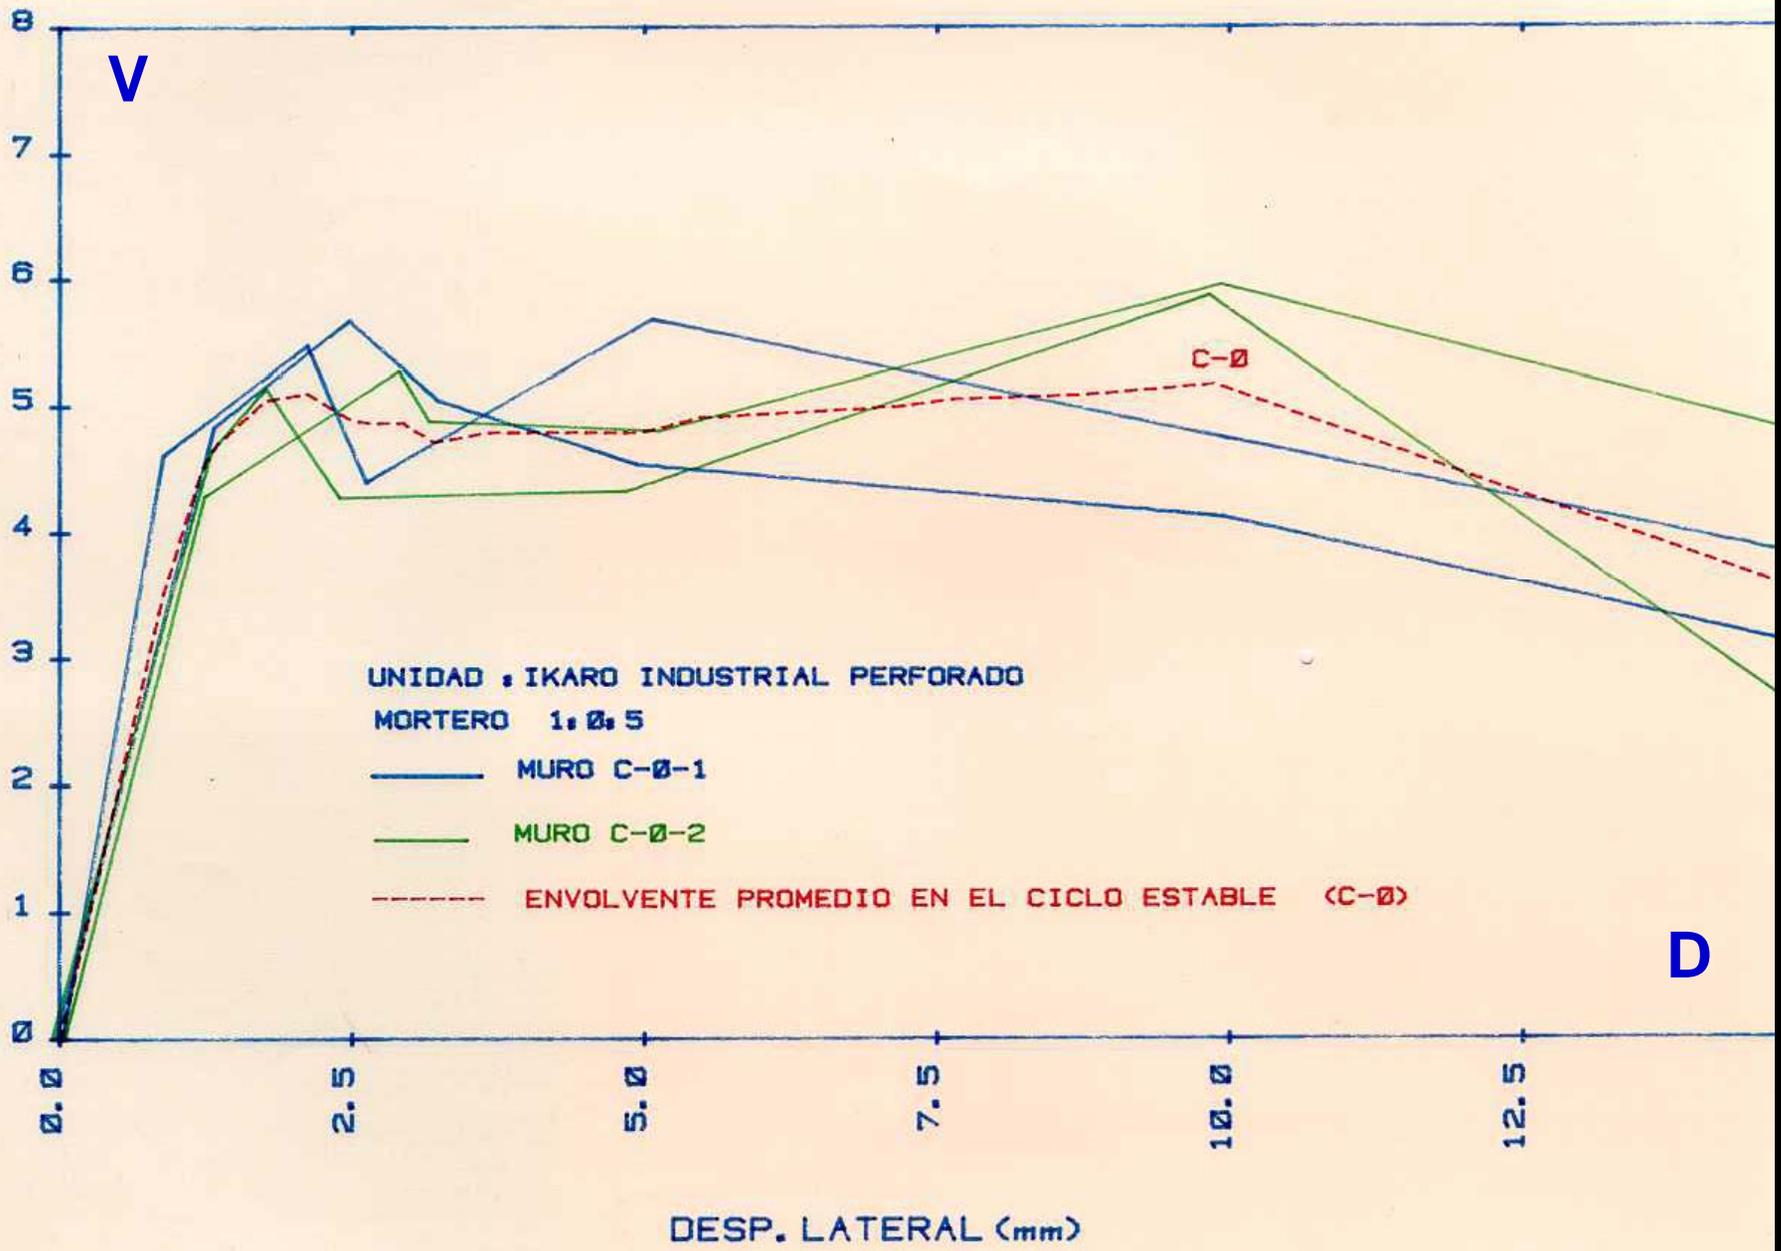
ENVOLVENTE PROMEDIO-CICLO ESTABLE (SERIE C-0)

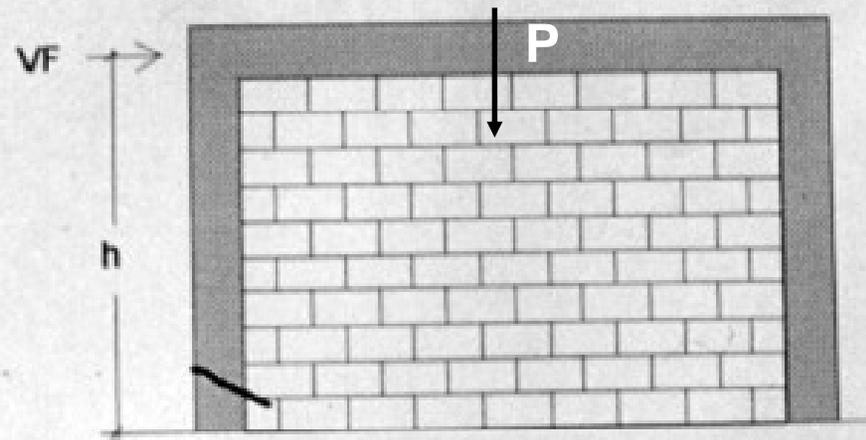
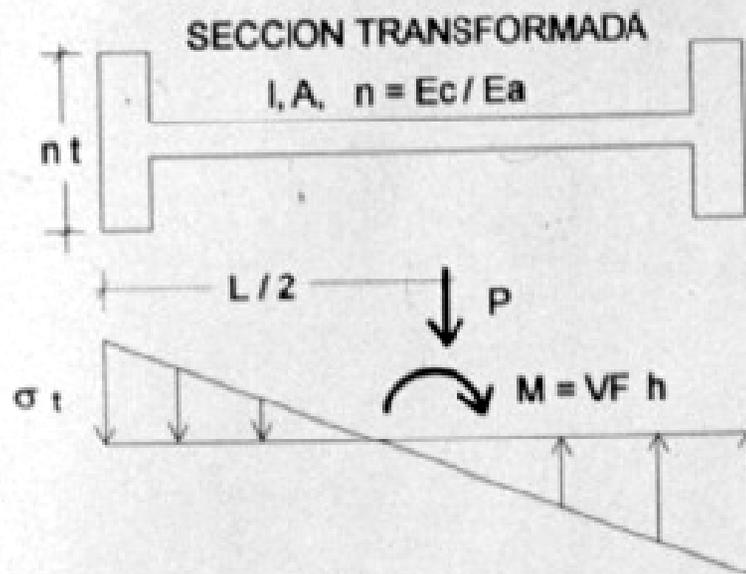
**Predicción de la carga asociada a la Fisura por Flexión ( $V_F$ ) en un muro confinado**

$$\sigma_t = -\frac{P}{A} + \frac{V_F h L/2}{I} = \frac{f_{\sigma}}{n} = \frac{2\sqrt{f_c}}{n}$$

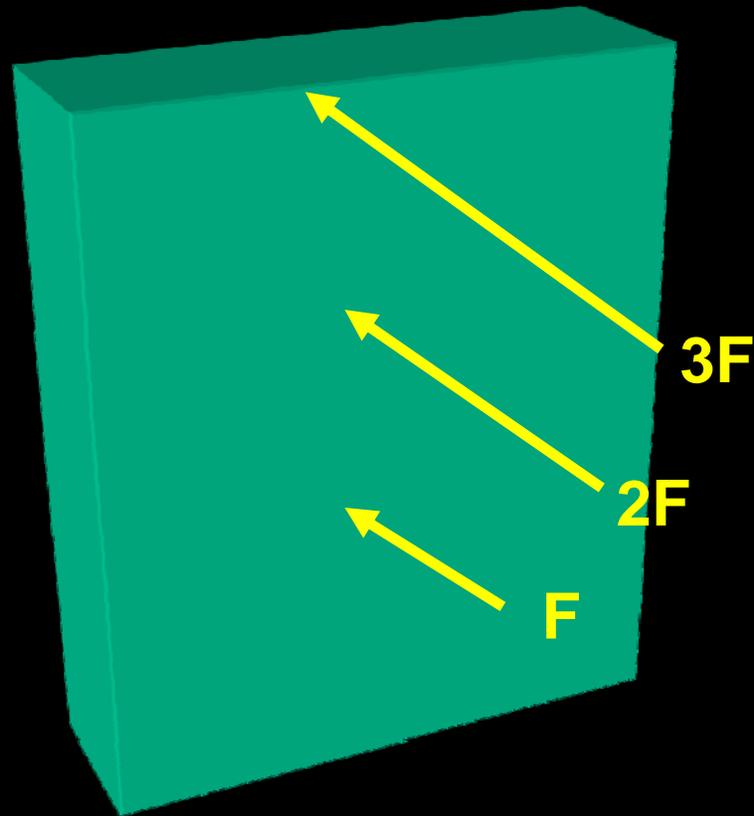
**En un edificio, puede aplicarse una distribución de fuerzas triangulares (función de  $F$ ), resolverlo  $M(F)$  y luego, igualando  $\sigma_t$  a la resistencia a tracción por flexión en el, muro más esforzado, despejar  $F$ .**

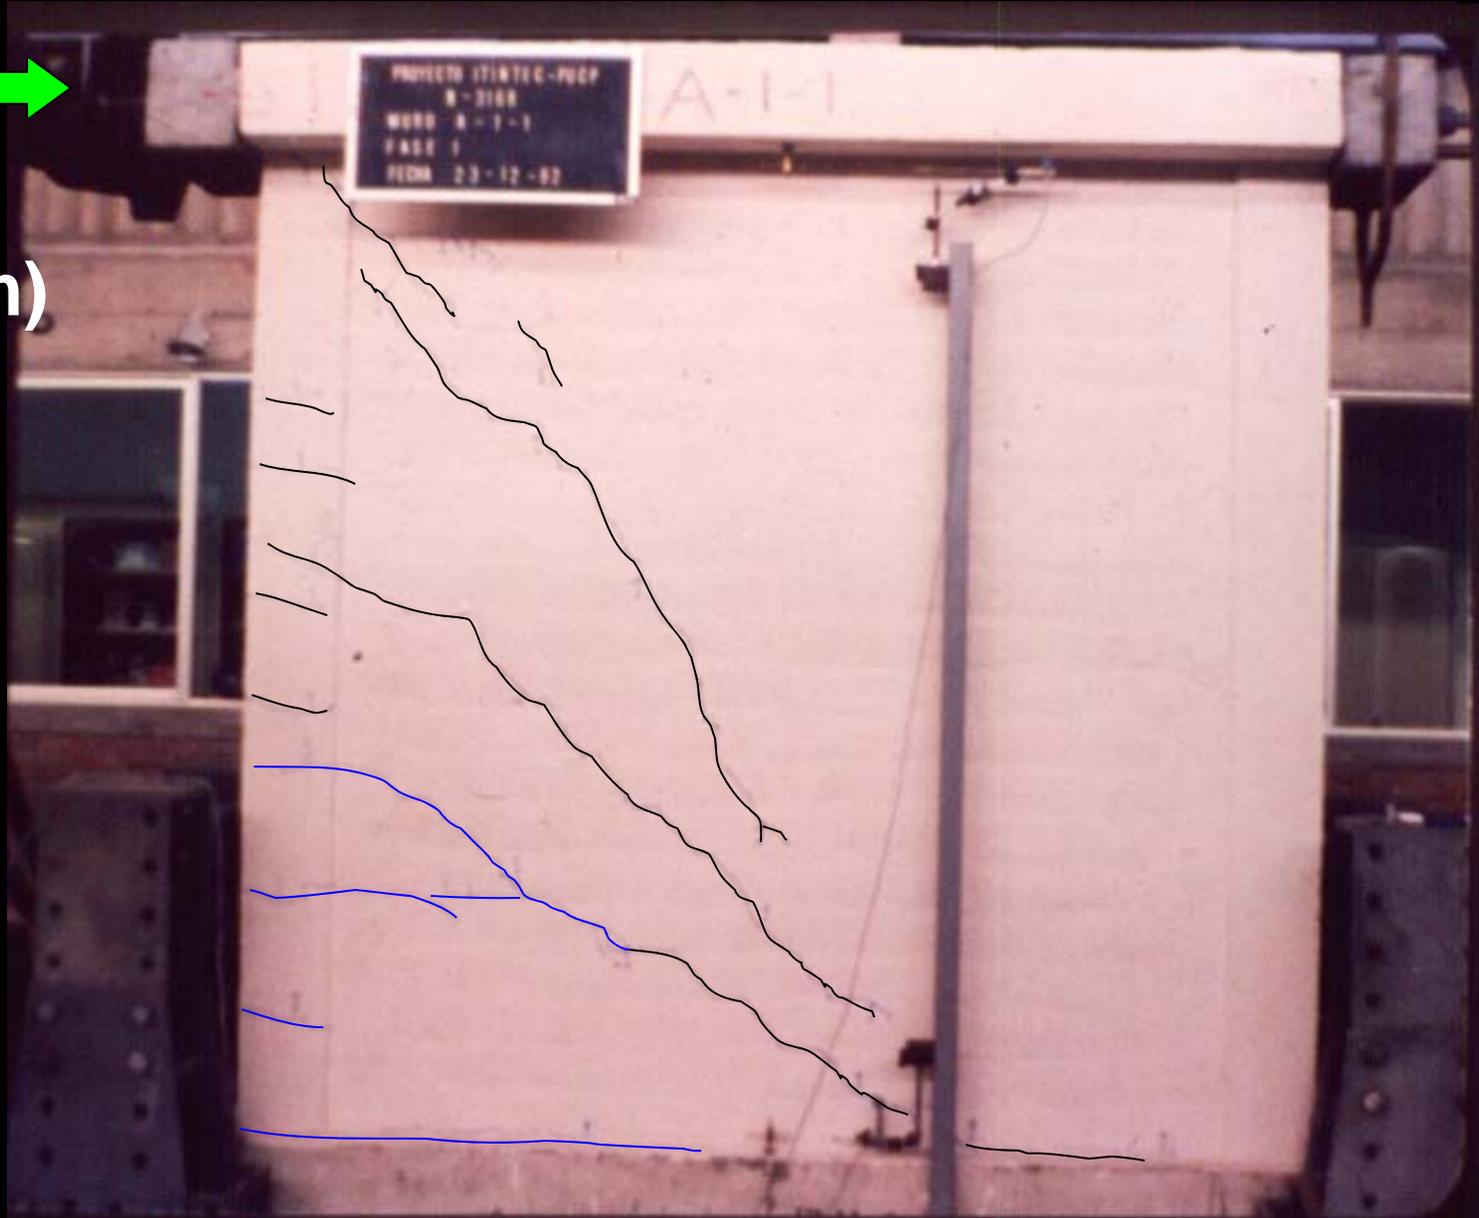
VR  
(Vm)

**ROTURA DIAGONAL (punto "R" o "m" en la Norma E.070)**

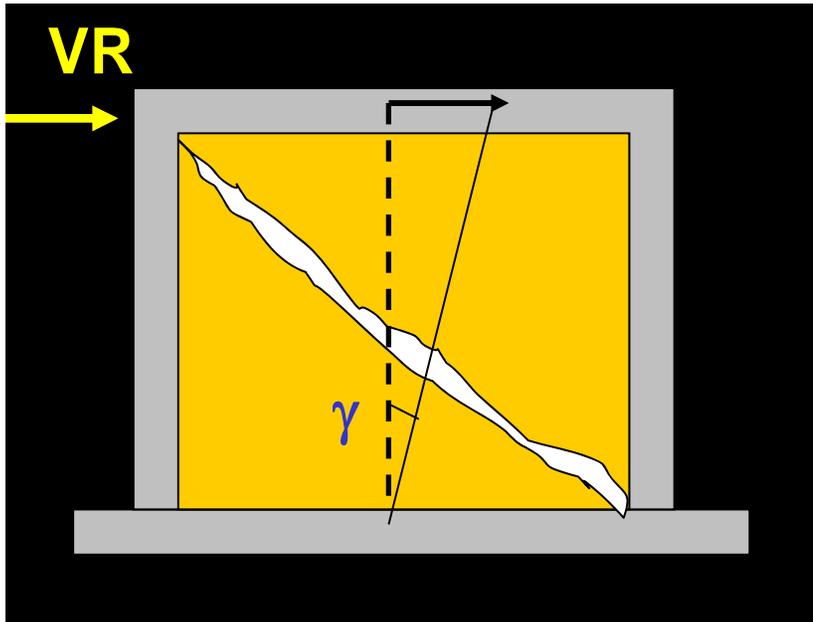
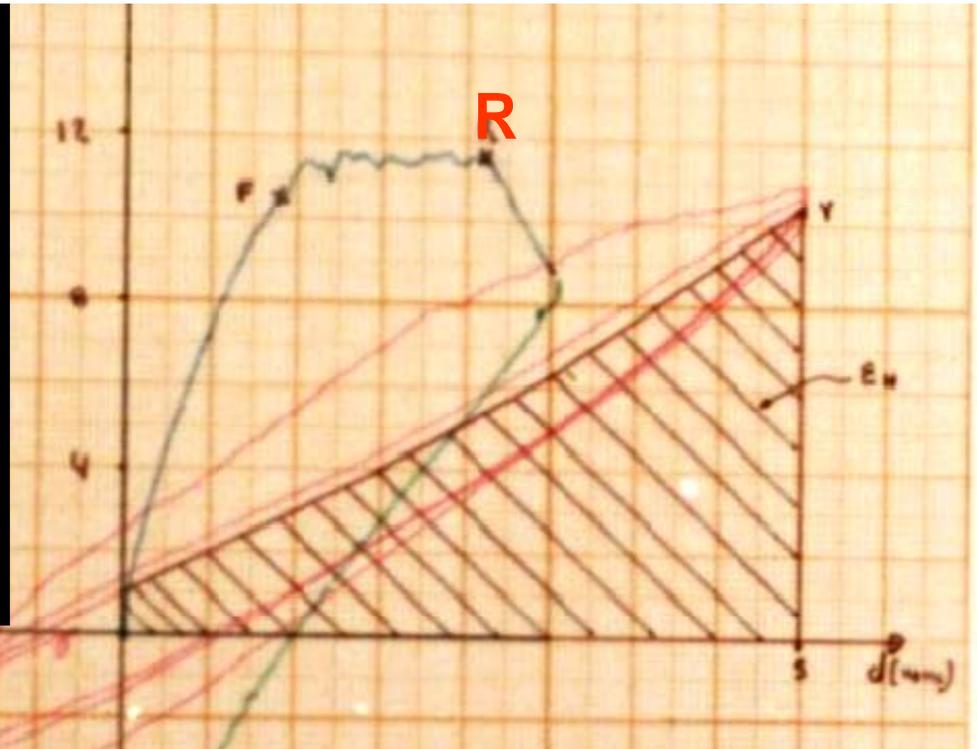
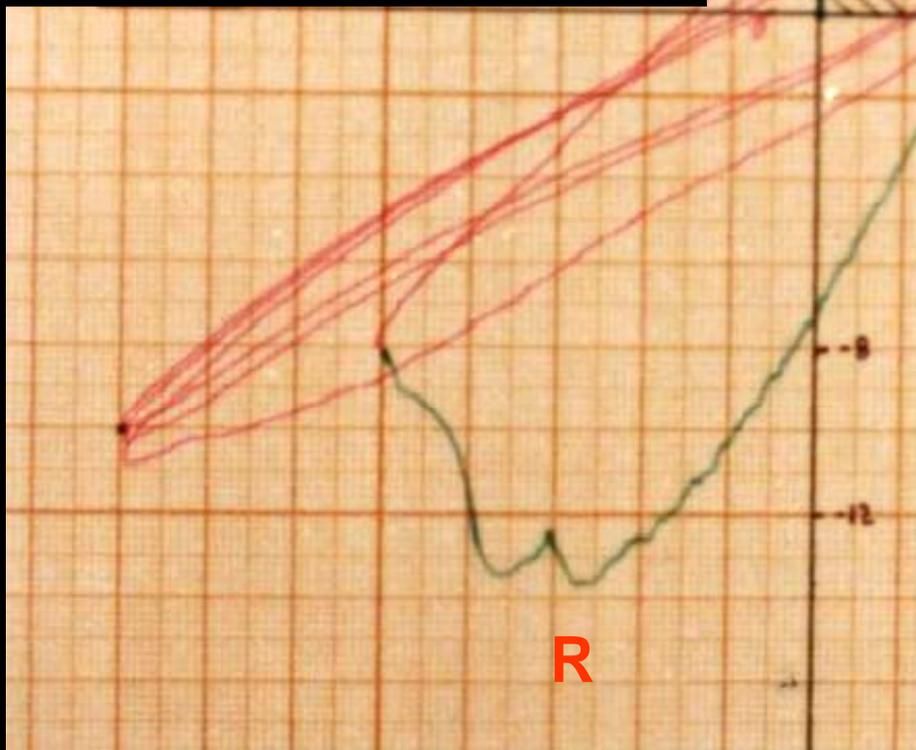
**El punto R ocurre  
para una distorsión  
angular  $\gamma$  del  
orden de  
1 / 800**

La albañilería es muy frágil, con una distorsión de 1/800 se fractura

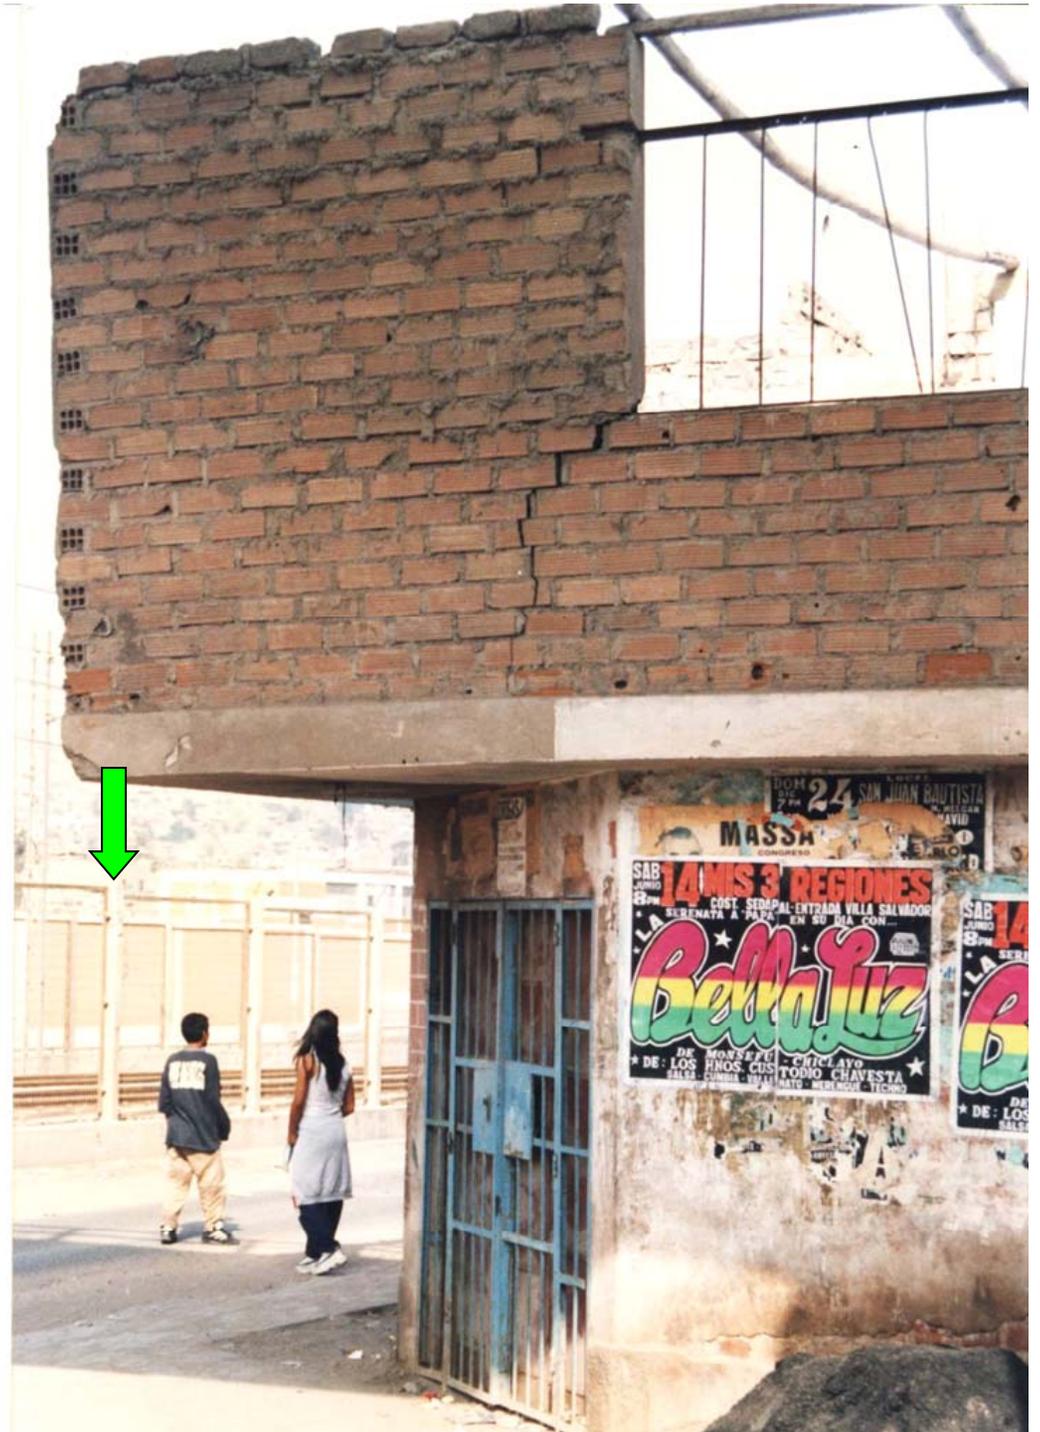
# LÍMITE DE REPARACIÓN

**Distorsión = 1 / 200**

**Esta es la deriva inelástica máxima permitida (0.005) por la Norma Sísmica E.030**

**Mas allá se trituran la albañilería y las columnas, perdiéndose la última línea de defensa.**

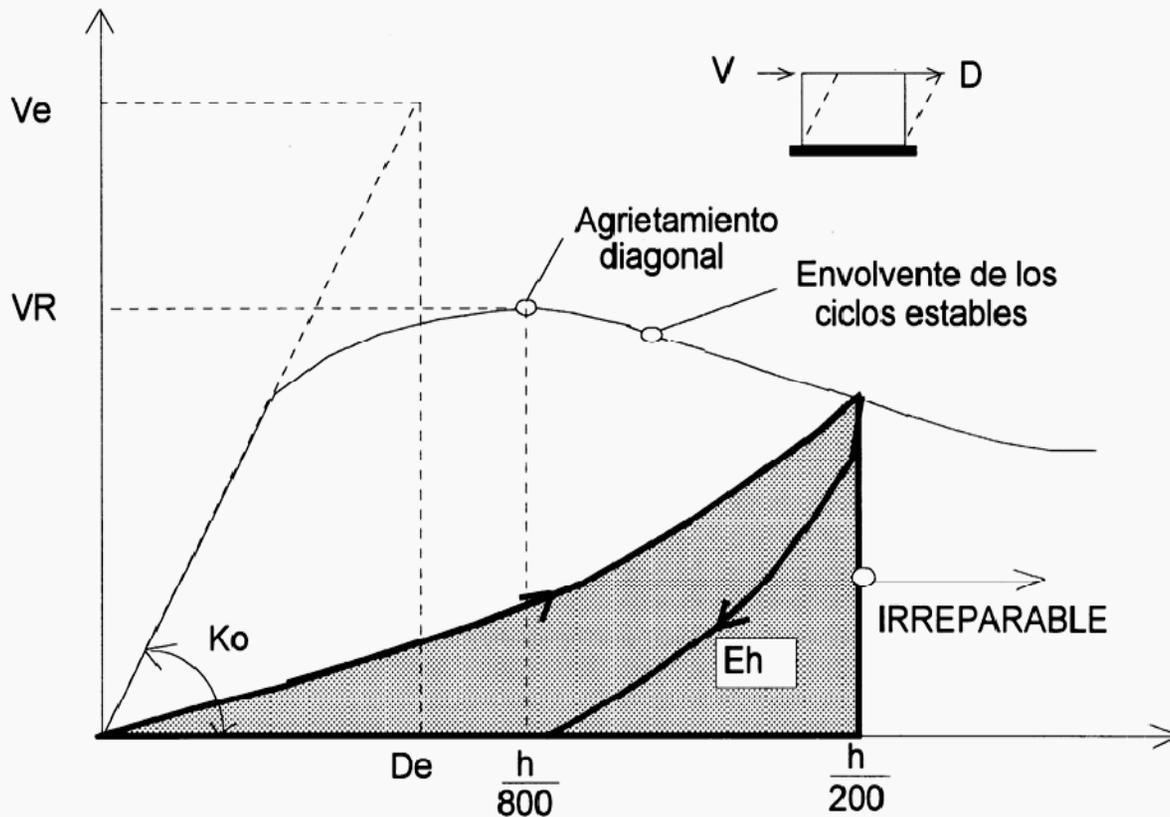
$$R = \frac{V_e}{V_R} = \sqrt{\frac{2 K_o E_h}{V_R}}$$

$K_o$  = Rigidez Lateral Inicial Experimental

$E_h$  = Capacidad de Absorción de Energía Inelástica

$E_e$  = Energía Elástica Equivalente =  $\frac{1}{2} V_e D_e = \frac{1}{2} V_e^2 / K_o$

## CÁLCULO EXPERIMENTAL DE "R"

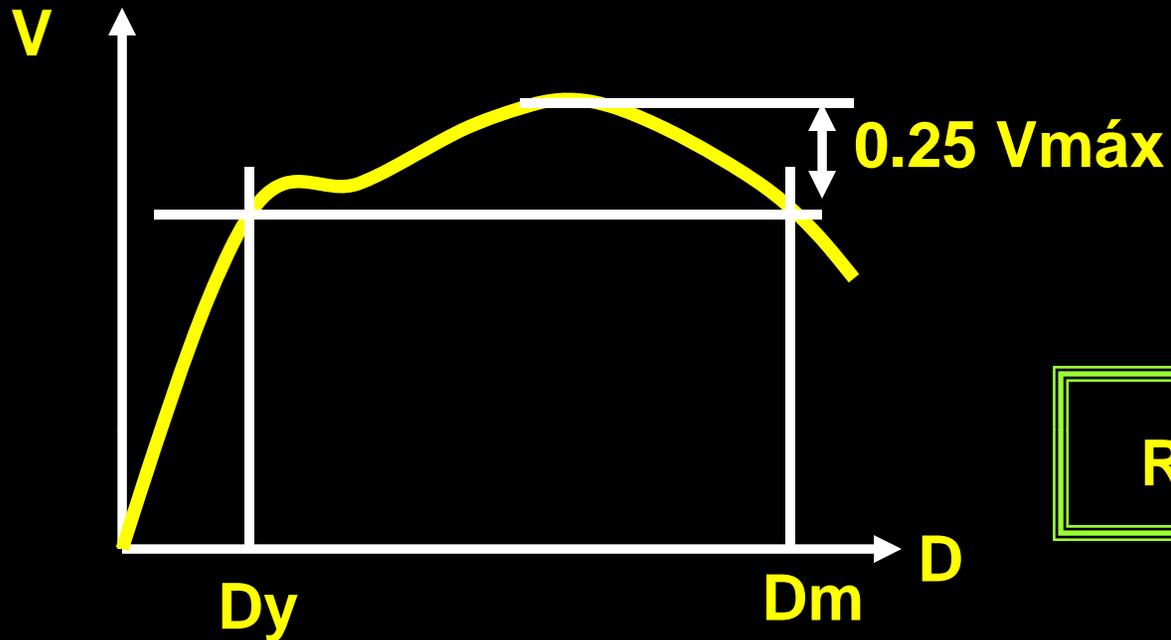
## Otro criterio para calcular R

$$R = \sqrt{2\mu - 1}$$

**Este criterio no contempla la degradación de rigidez y conduce a valores altos de R.**

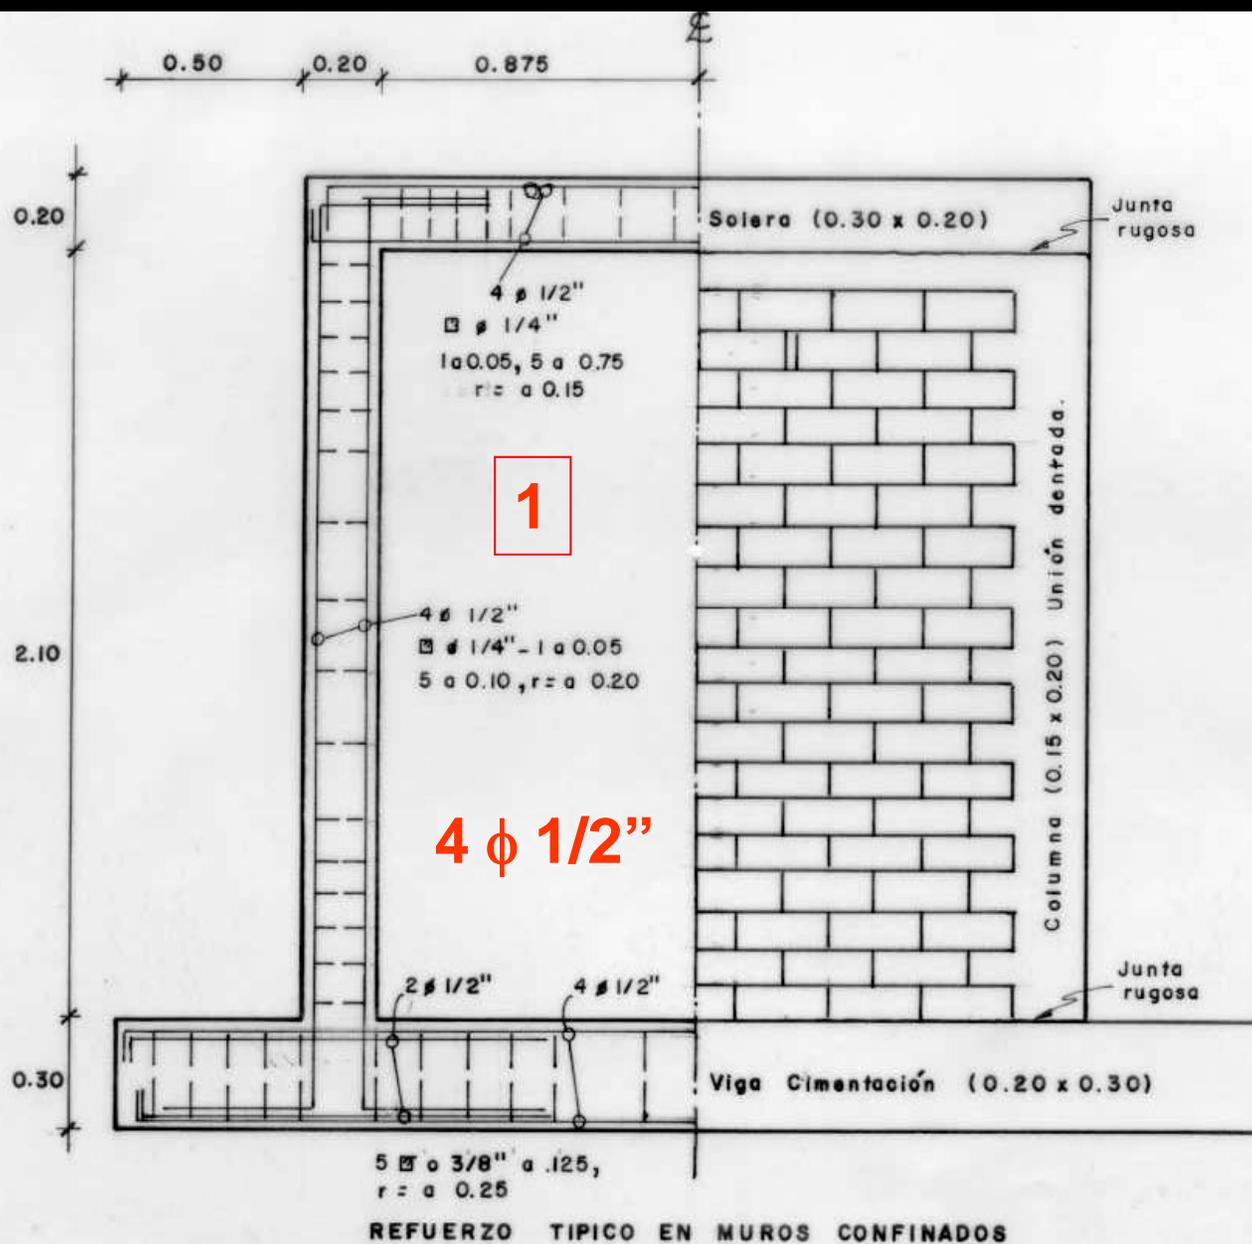
**Muro Patrón, sin refuerzo horizontal**

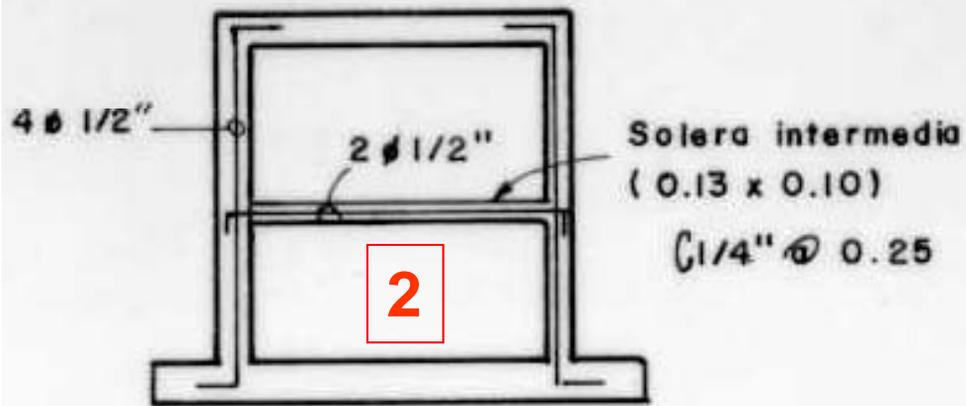
**solera intermedia**
