**Desarrollo Experimental  
del Proyecto.**

**Procesamiento de Datos e  
Interpretación de  
Resultados.**

**Comportamiento Sísmico  
Experimental de la Albañilería**

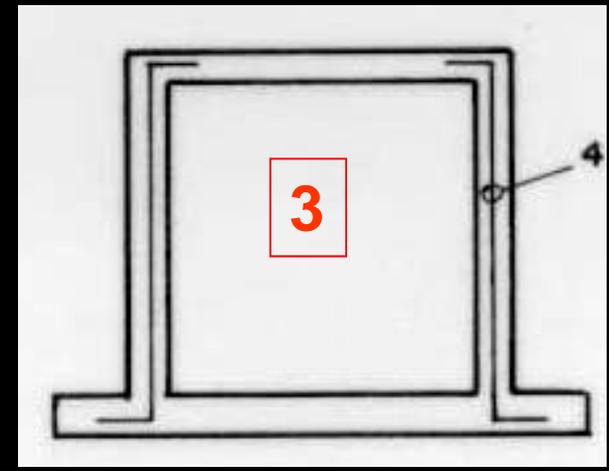
**4 φ 3/8''**

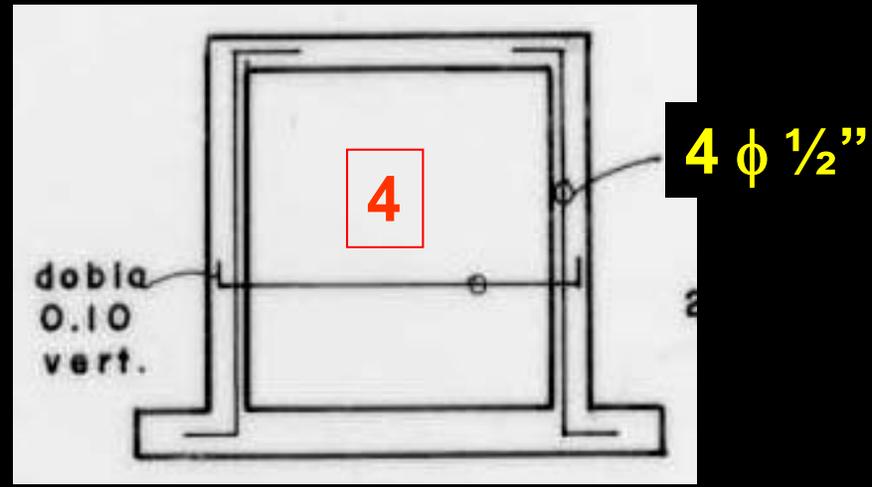
**$\rho = 0.16\%$**

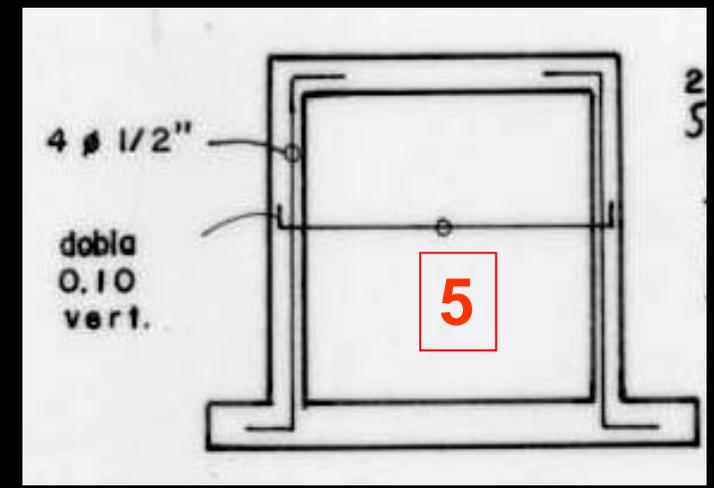
**$\rho = 0.08\%$**

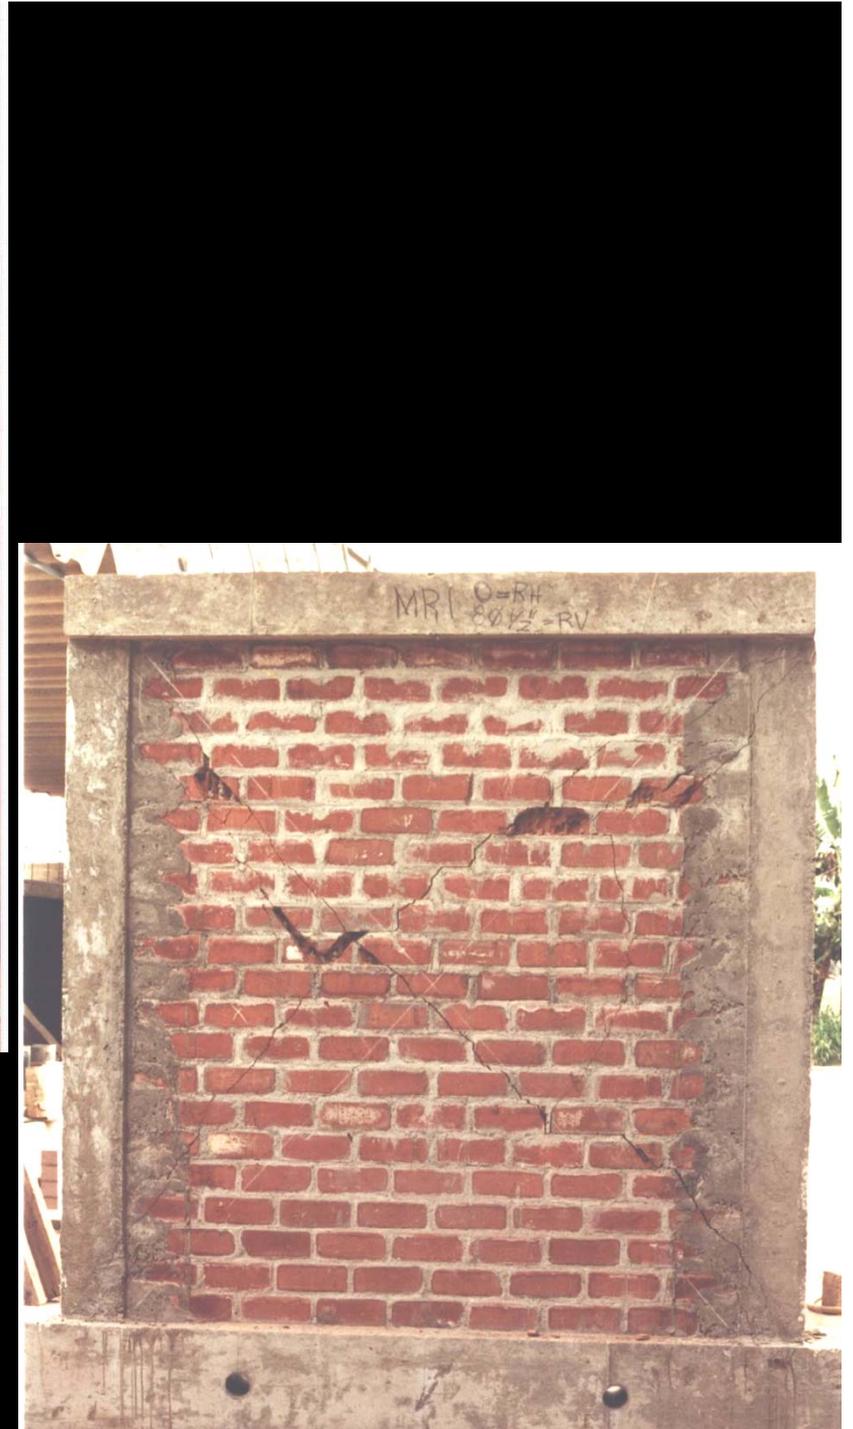
## Falla del Muro 1 (Patrón)

Deterioro de ladrillos y grietas remanentes de gran grosor.

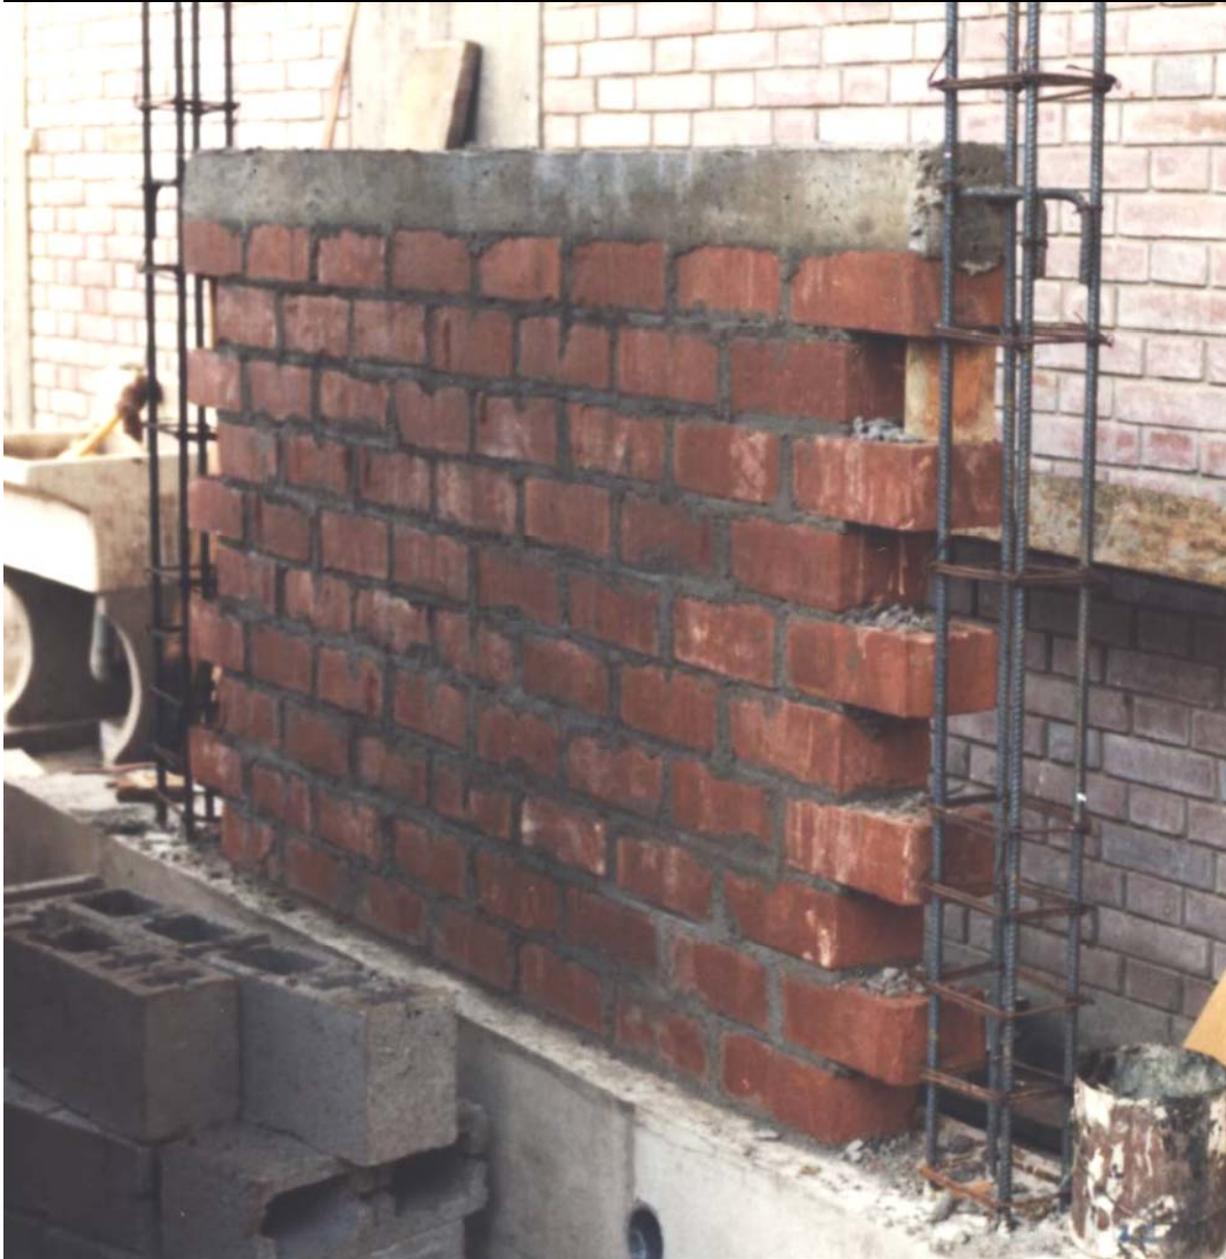
**Falta de estribos  
en la unión  
columna-  
solera intermedia**

**Pese a tener los  
mejores resultados,  
esta solución se  
descartó, porque la  
construcción se  
retarda 1 día.**

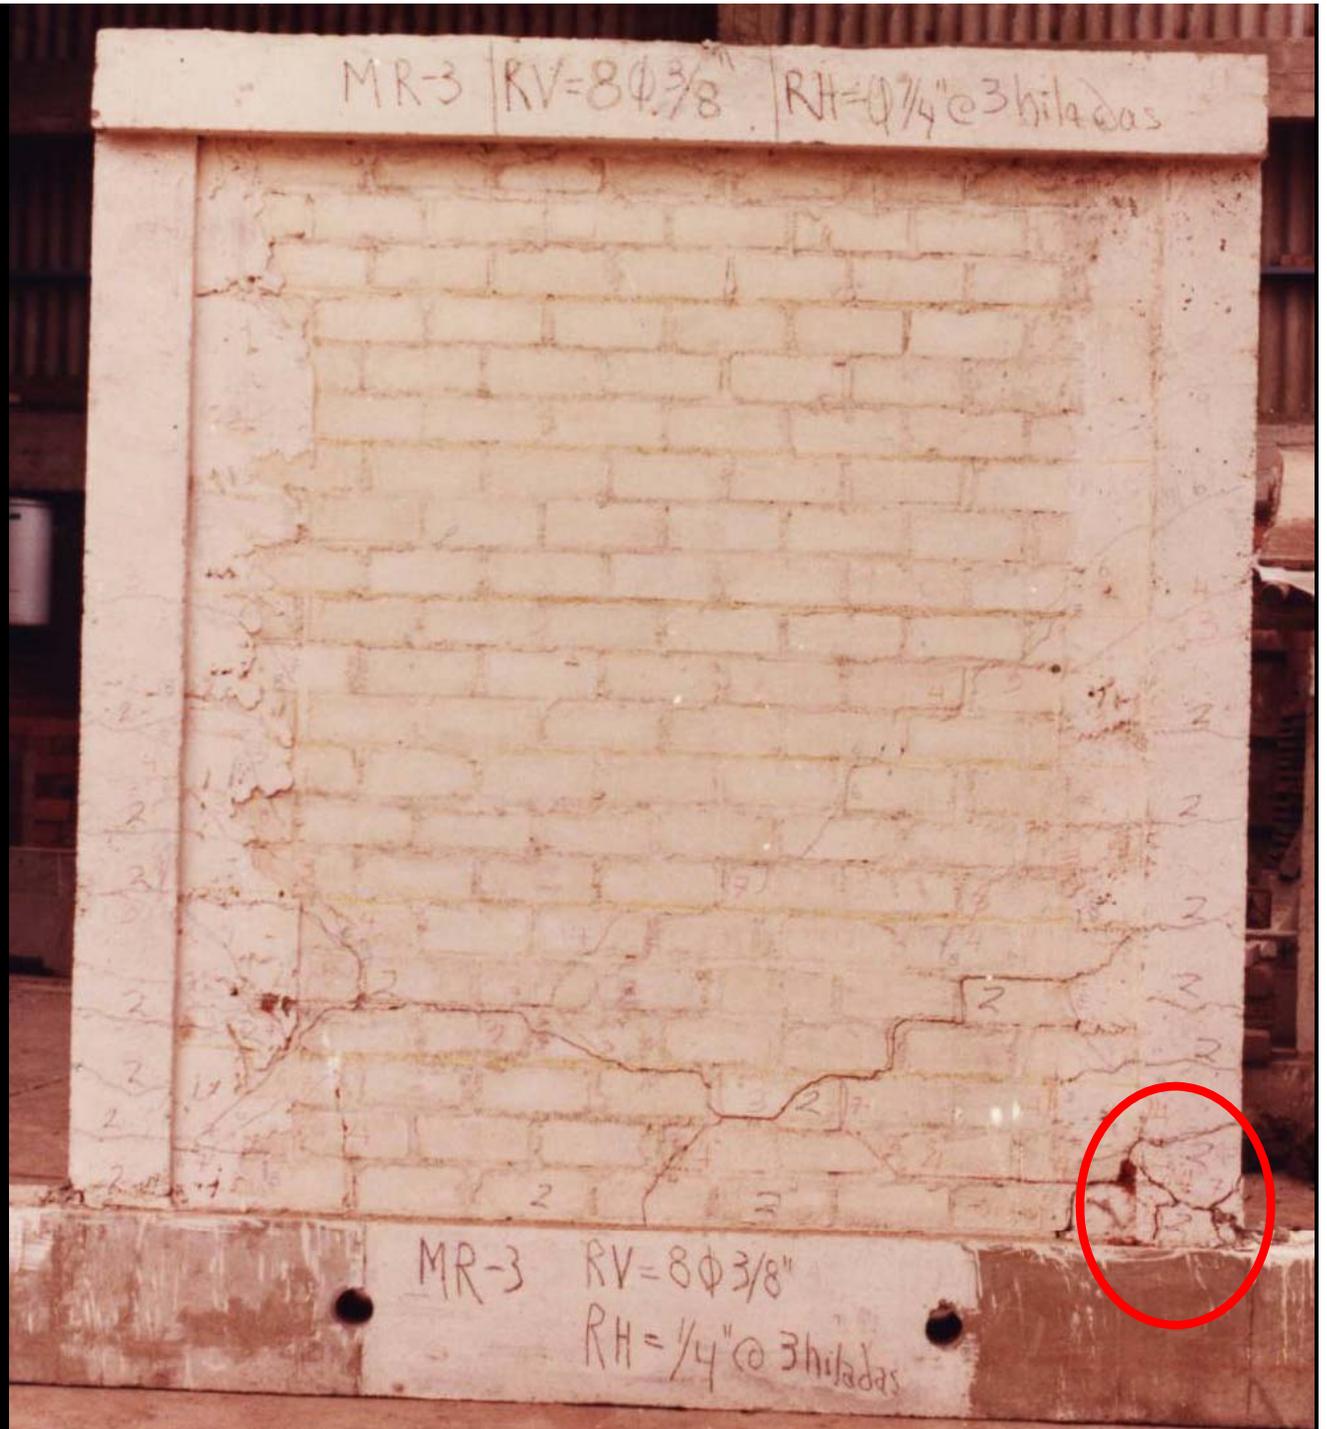
**Falla por Flexión del Muro 3**

**4  $\phi$  3/8"**

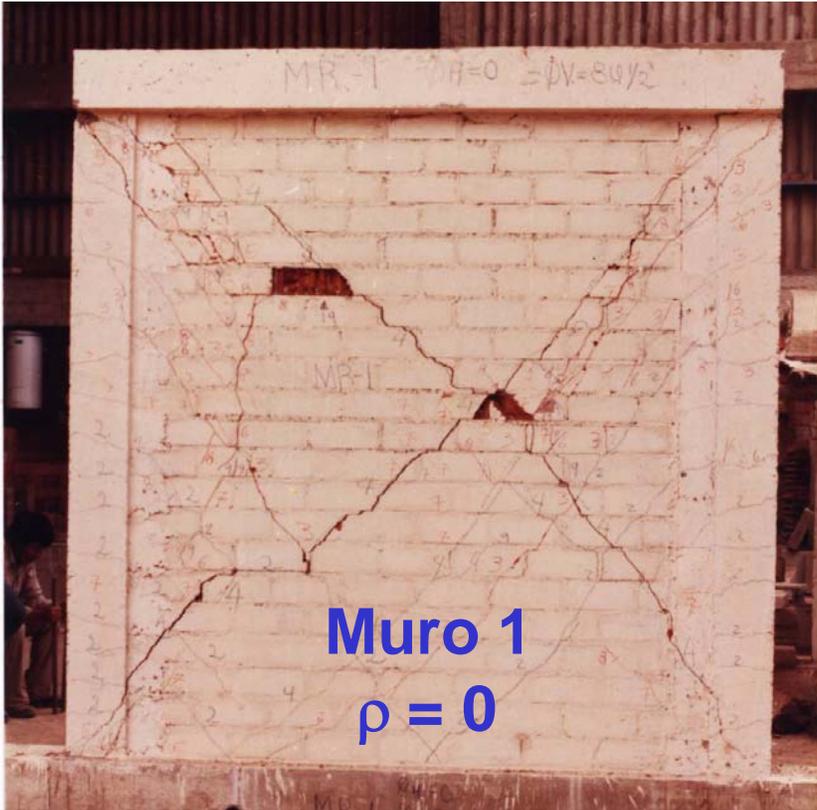
**Muro 1**  
 $\rho = 0$

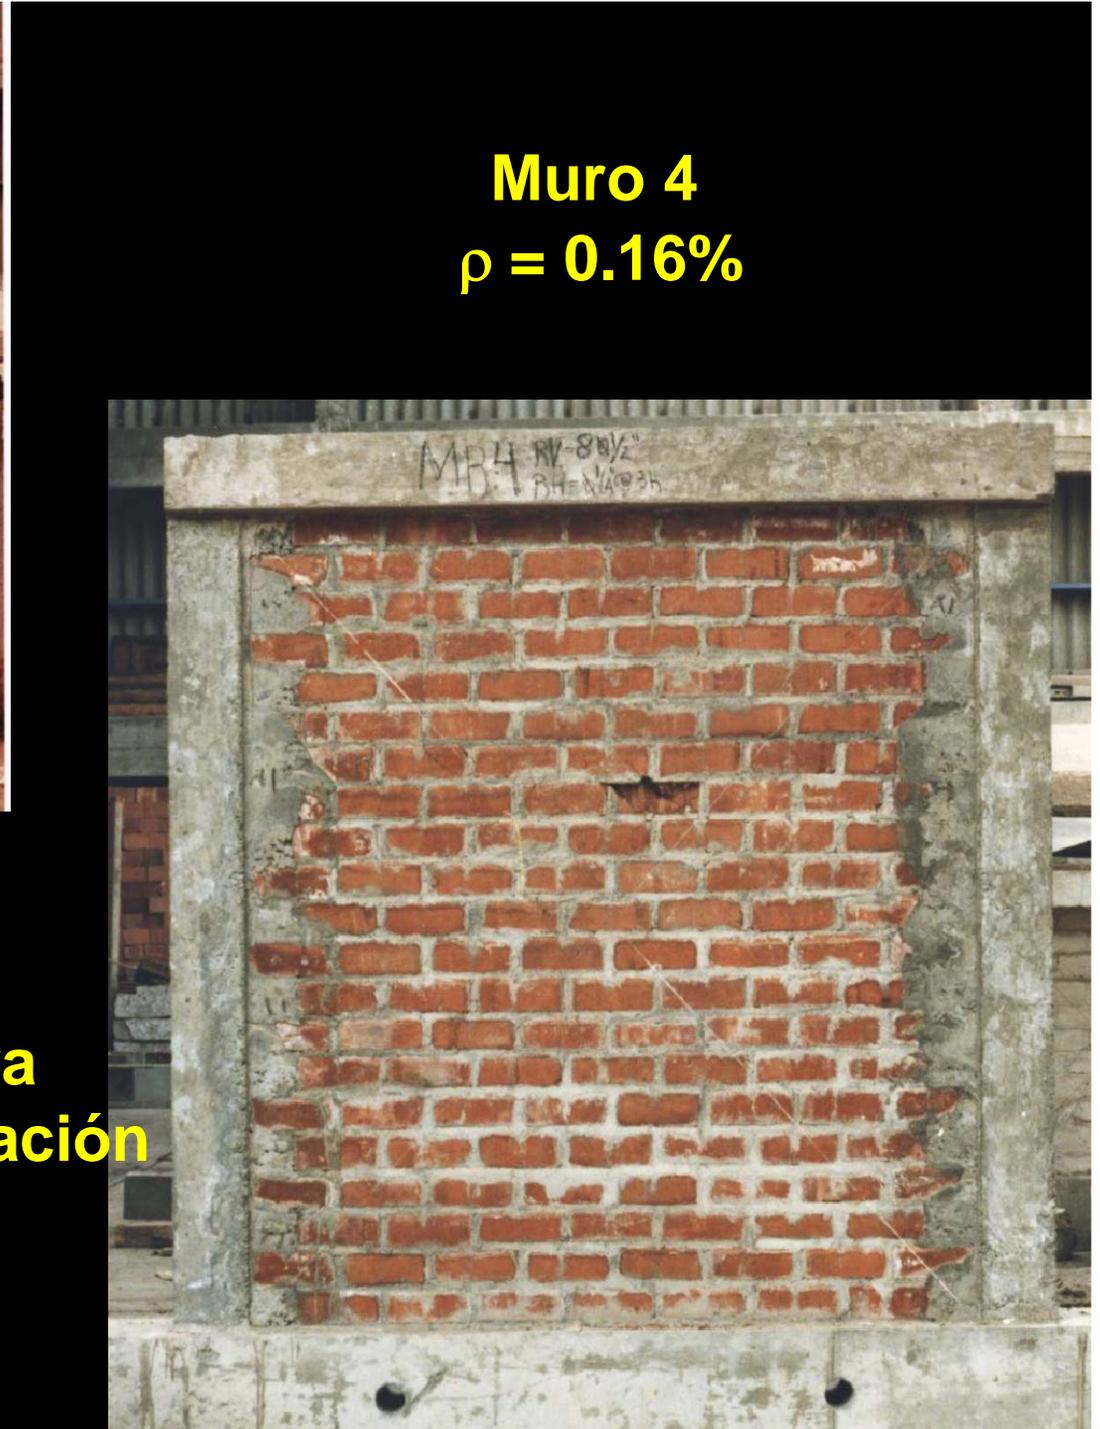
**Muro 4**  
 $\rho = 0.16\%$

**El uso de ref. hor. mejora la capacidad de deformación inelástica (ductilidad), atenuando el deterioro.**

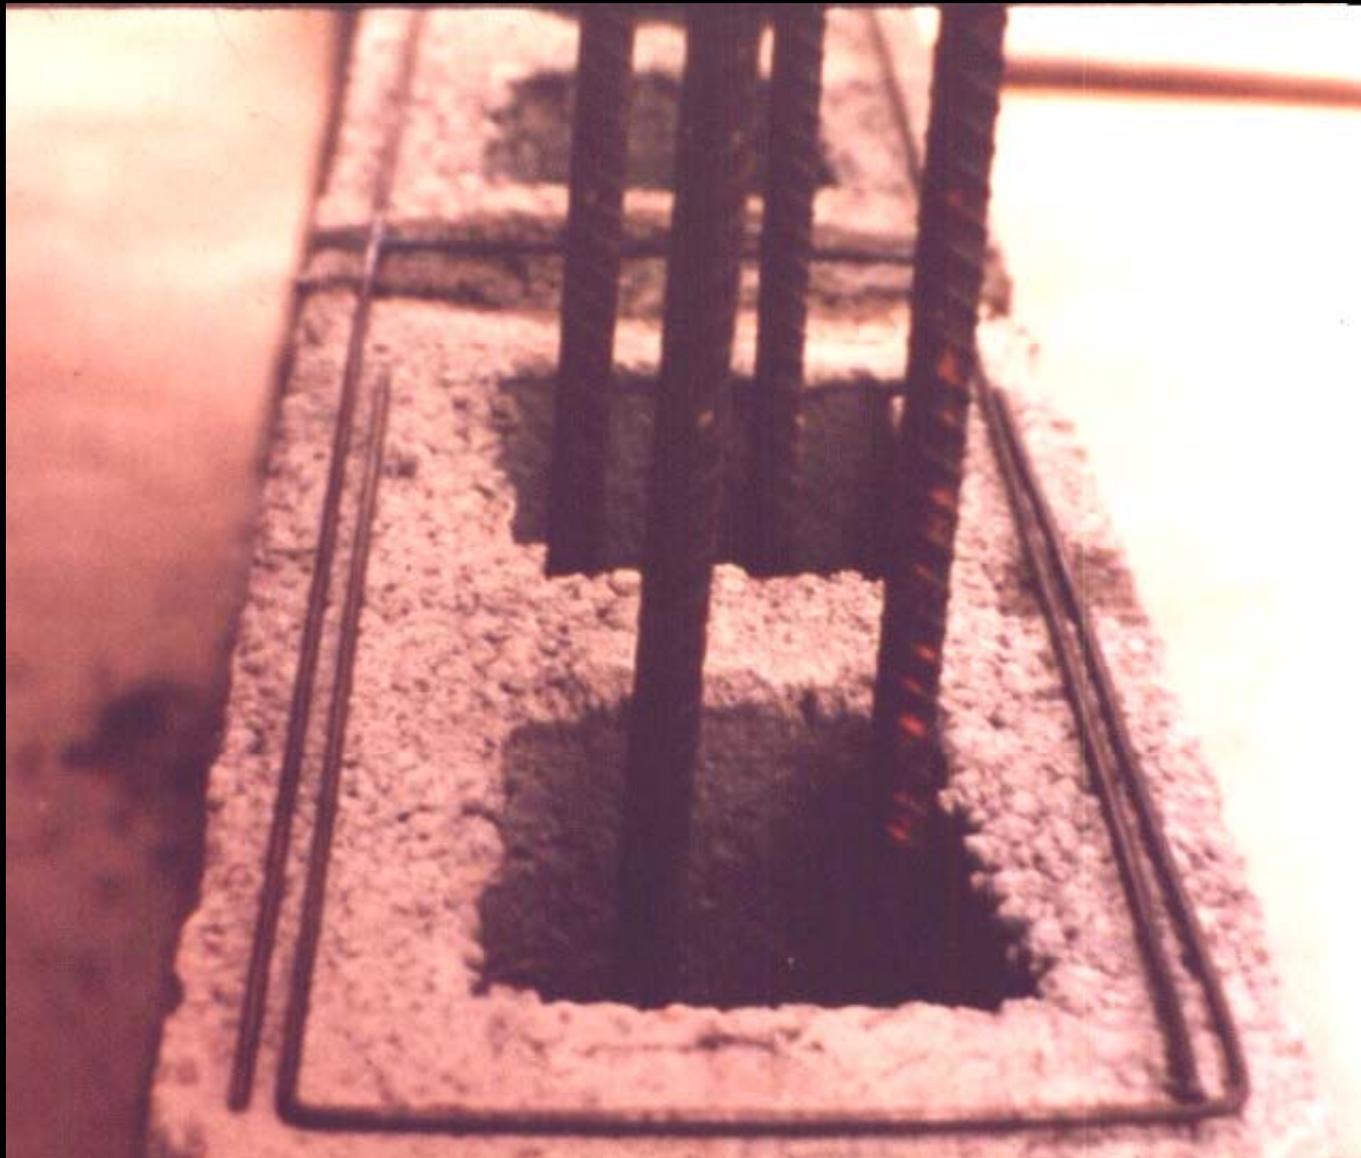
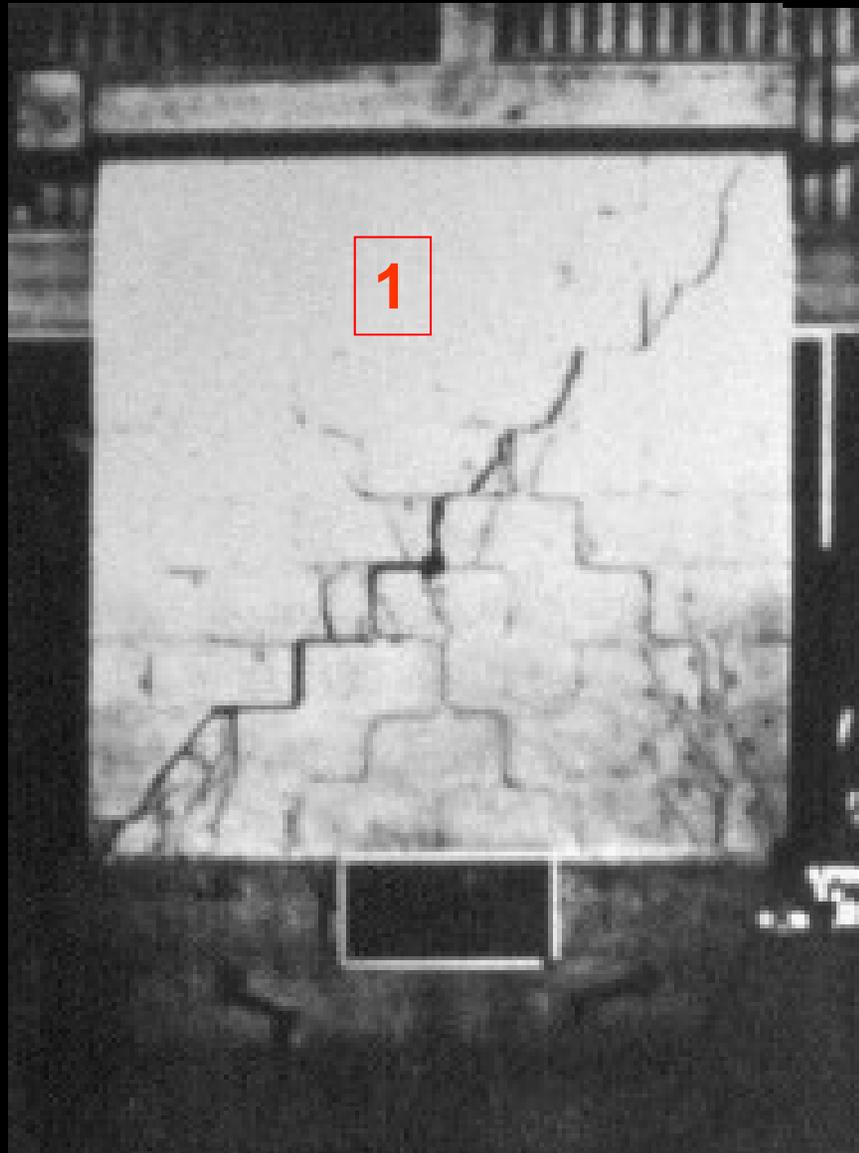
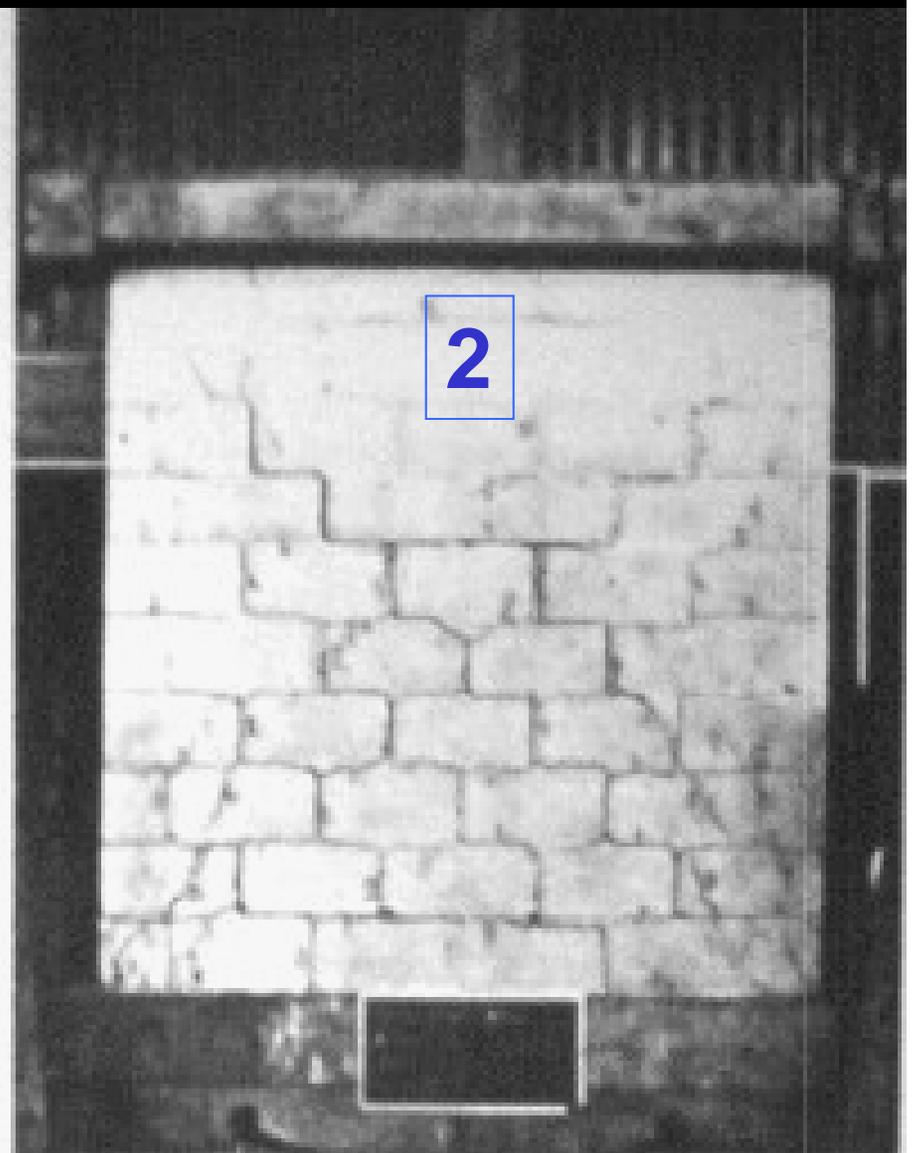
# EFFECTOS DEL REFUERZO HORIZONTAL EN MUROS ARMADOS

$\rho = 0\%$

$\rho = 0.1\%$

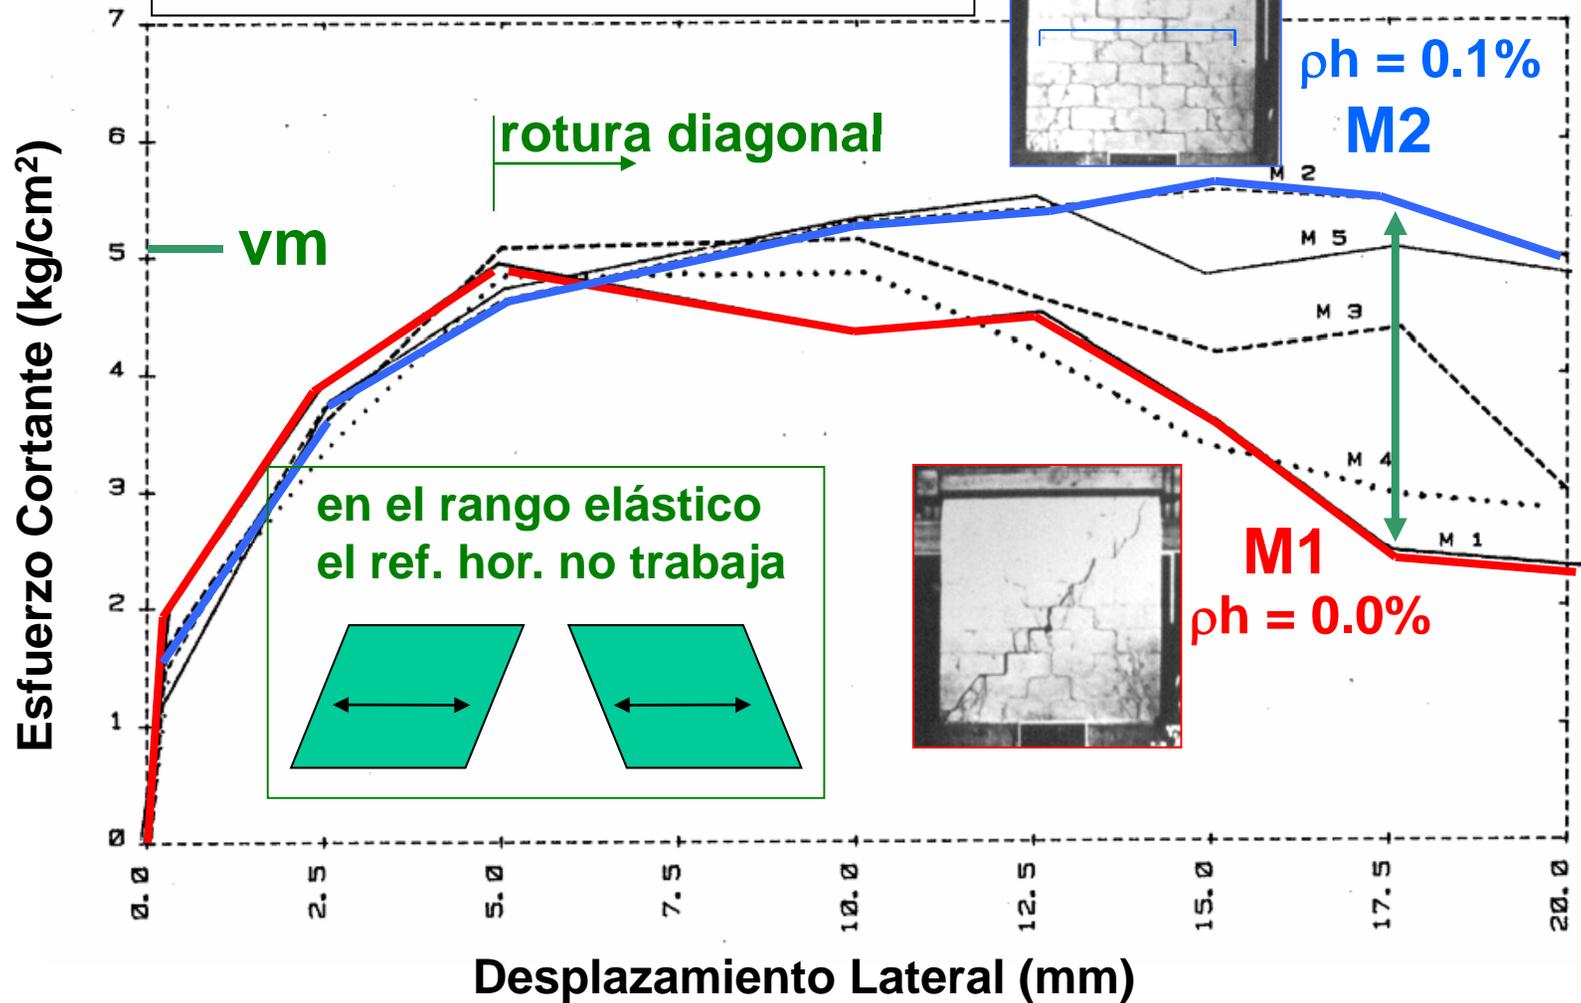
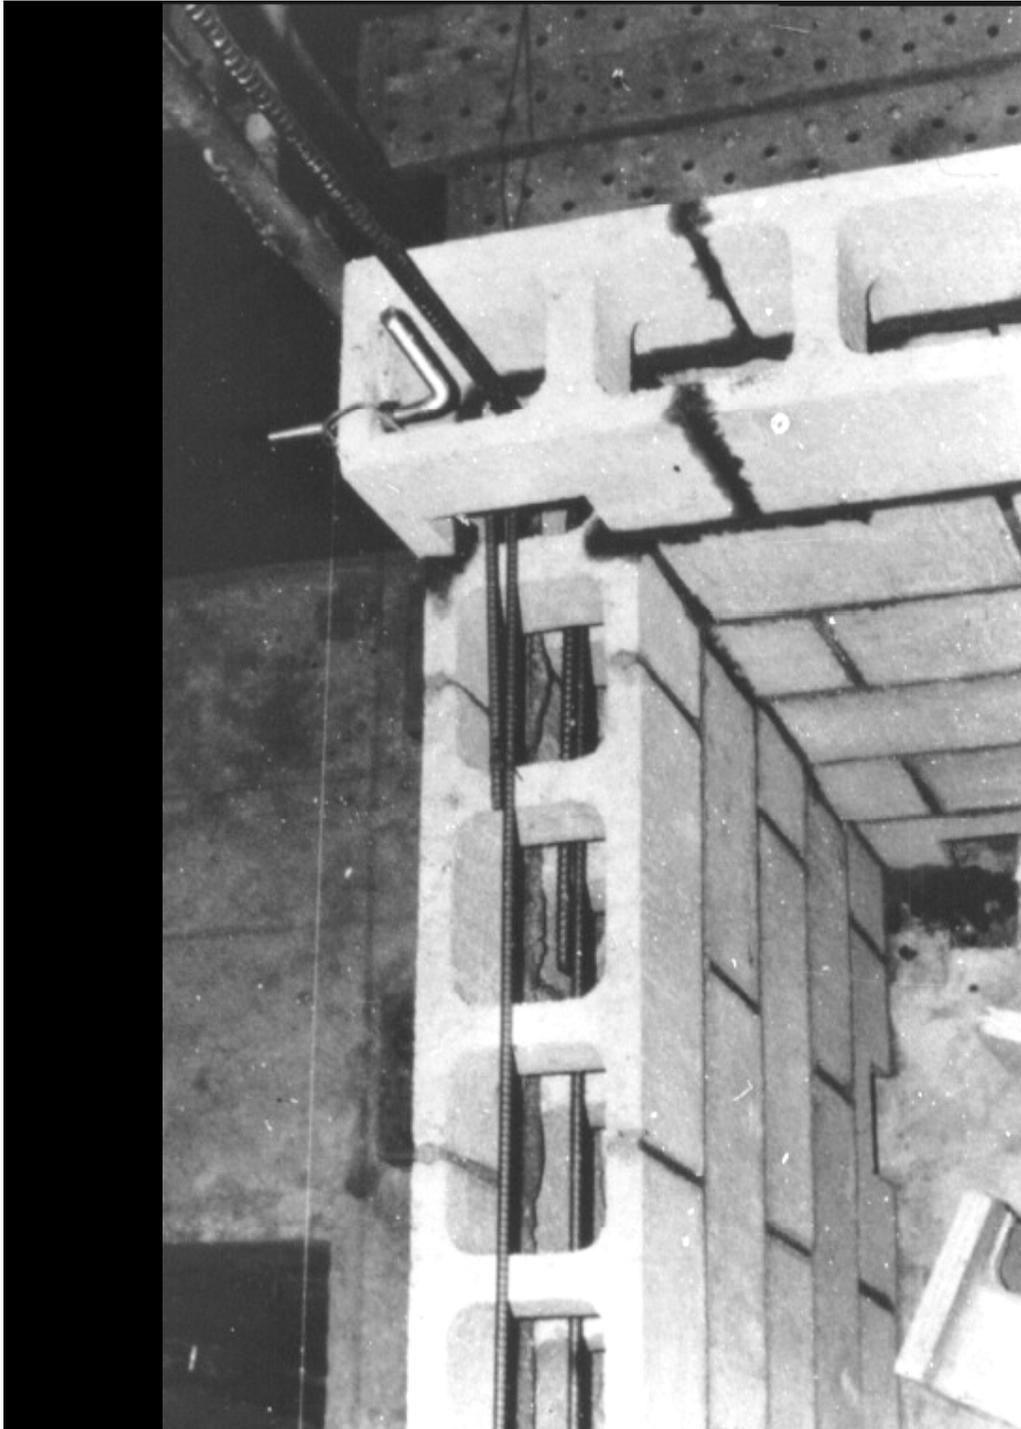
# EFFECTOS DEL REF. HORIZONTAL EN ALBAÑILERÍA ARMADA

**Para que el refuerzo horizontal aporte resistencia es necesario que:**

- 1.- Sea corrugado**
- 2.-  $\rho > 0.25\%$**

**De otro modo, el ref. horizontal sólo aportará ductilidad**

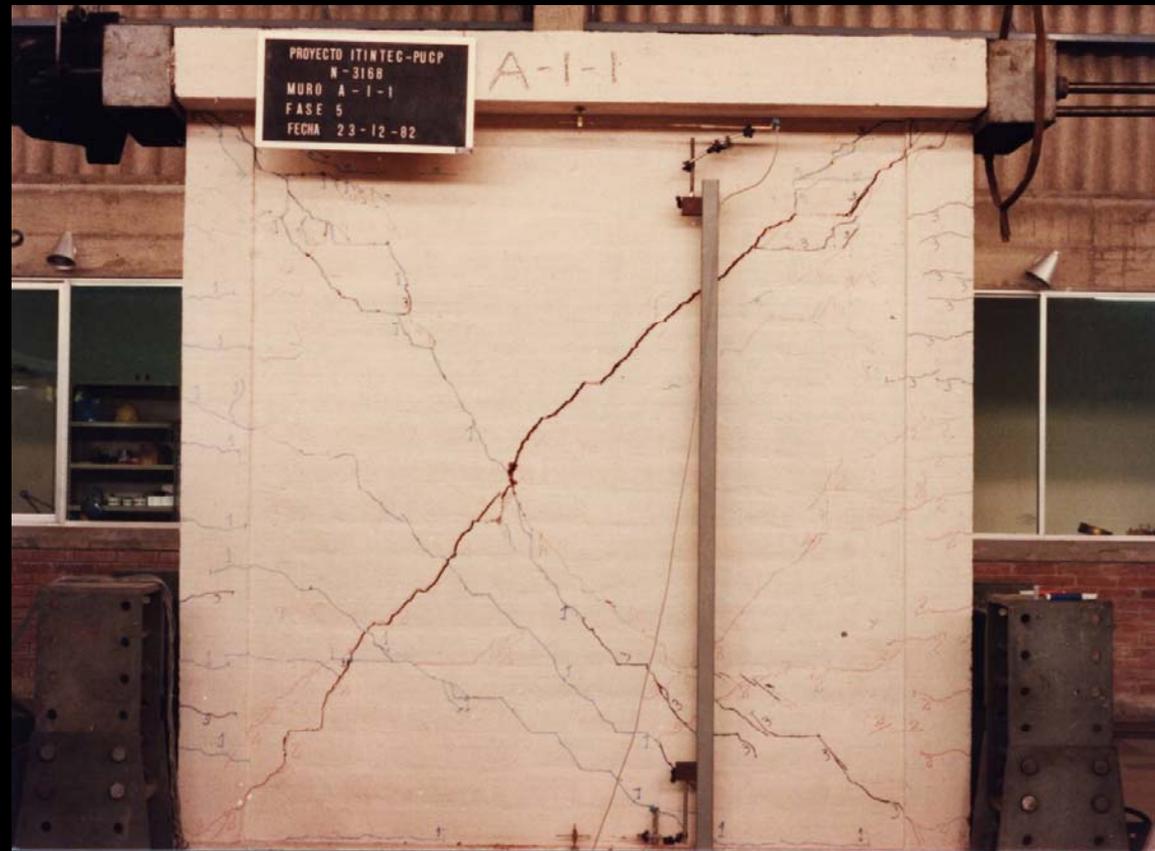
**Cuatro muros confinados que fueron ensayados a carga lateral cíclica, hasta alcanzar derivas de 0.01 mayores al límite de reparación permitida por la Norma E.070 (0.005), fallaron por corte, y luego se repararon y reforzaron aplicando 4 técnicas distintas, apuntalándolos previamente.**

**Muro Original  
hecho con  
ladrillos KK  
artesanal  
antes de la  
reparación y  
reforzamiento**

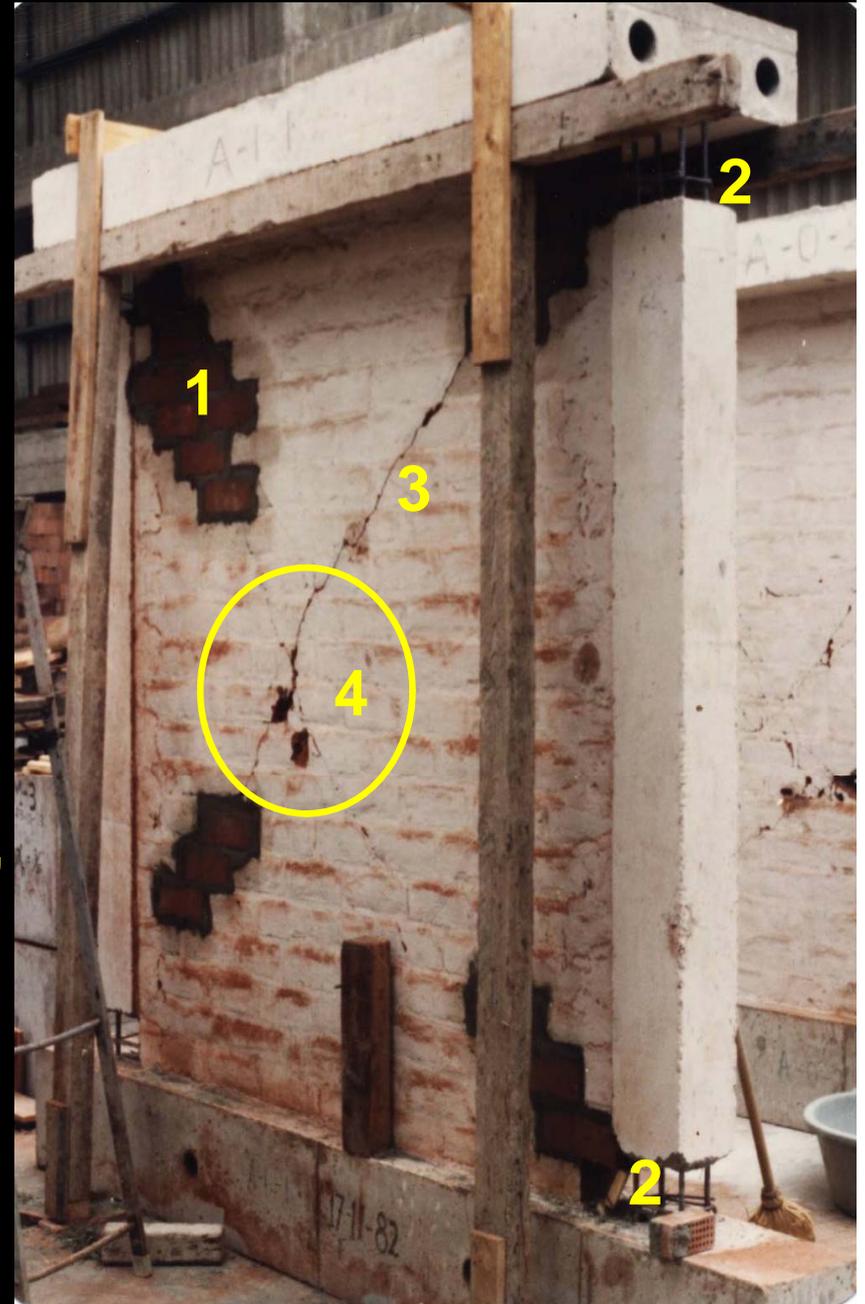
# Técnica 1. Tradicional:

- 1) Reemplazo de ladrillos por otros de mayor calidad, adheridos a la albañilería existente con mortero 1:1:4.
- 2) Reparación de los extremos de las columnas, usando epóxico para unir el concreto nuevo con el existente.
- 3) Resane de grietas importantes, profundizándolas, para luego limpiarlas, humedecerlas y taponarlas con mortero 1:1:4.
- 4) La zona central triturada se rellenó con concreto simple.

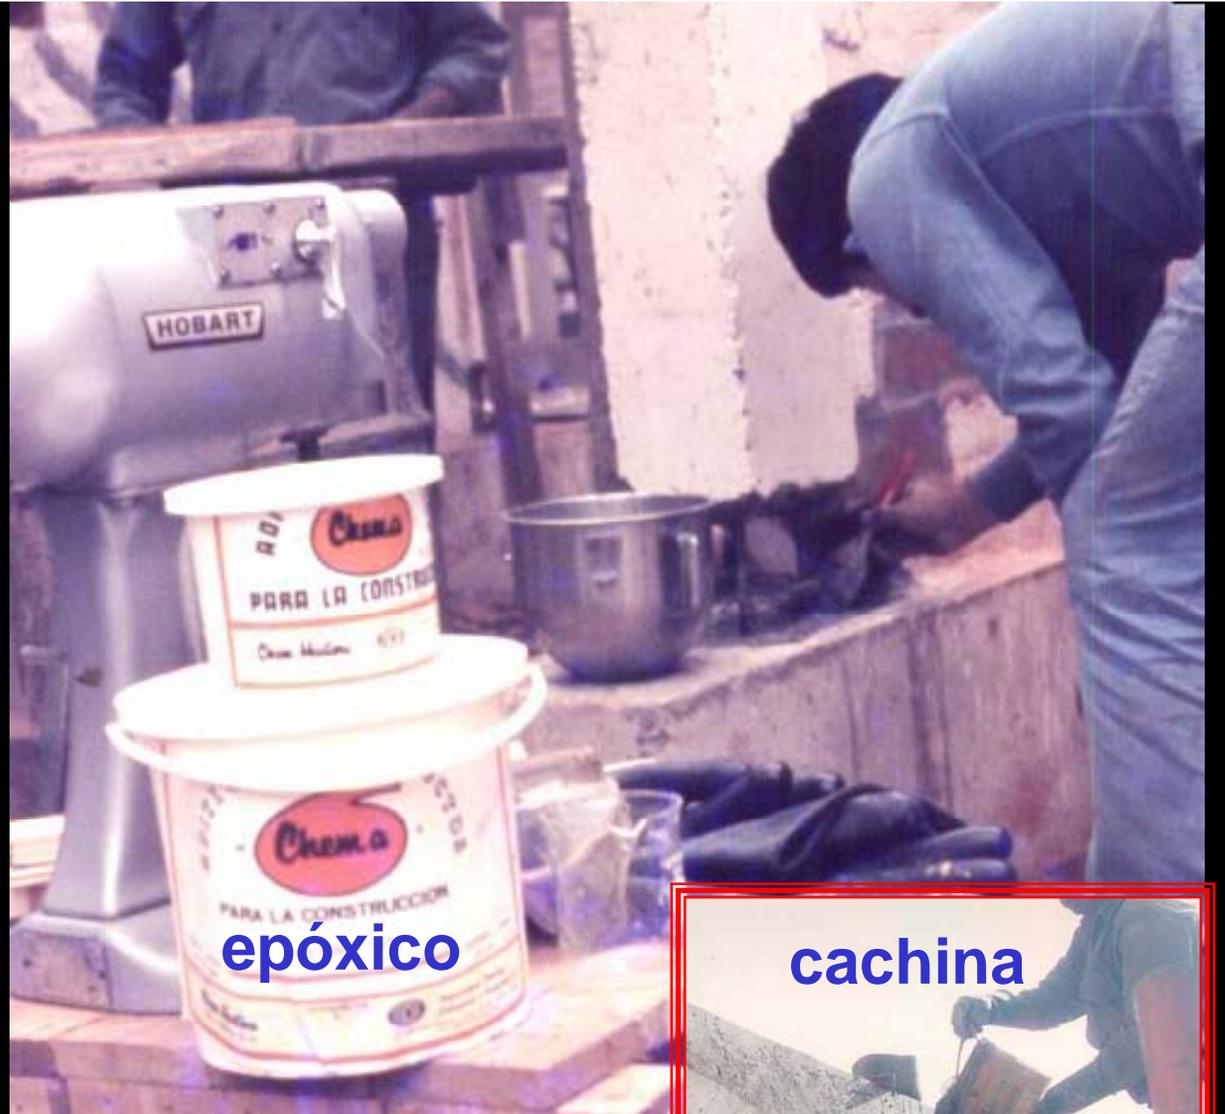
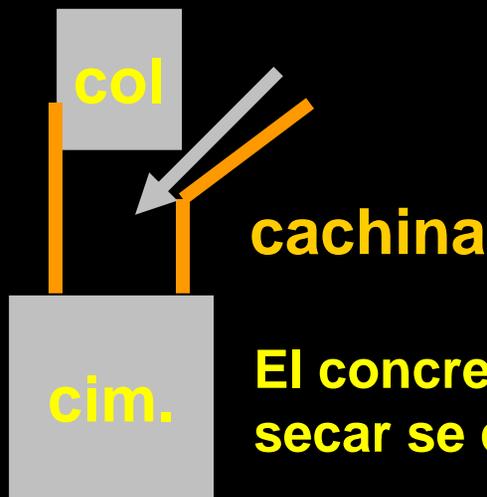
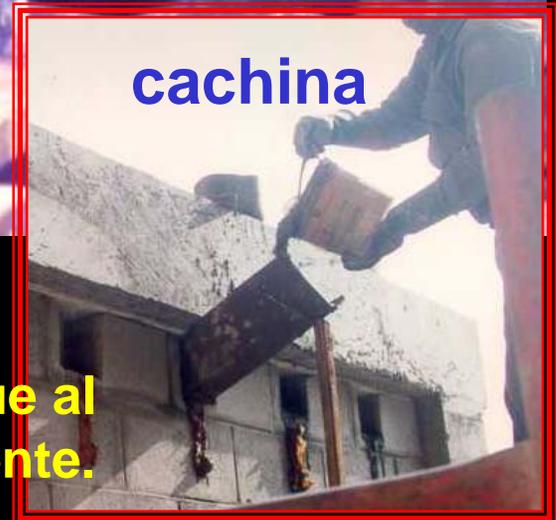
En el paso 2, es conveniente emplear un encofrado en forma de embudo (cachina), para que rebalse el concreto nuevo y de esta forma, al secar, no se separe del concreto existente.

El concreto nuevo debe rebalsar, ya que al secar se contrae y se separa del existente.

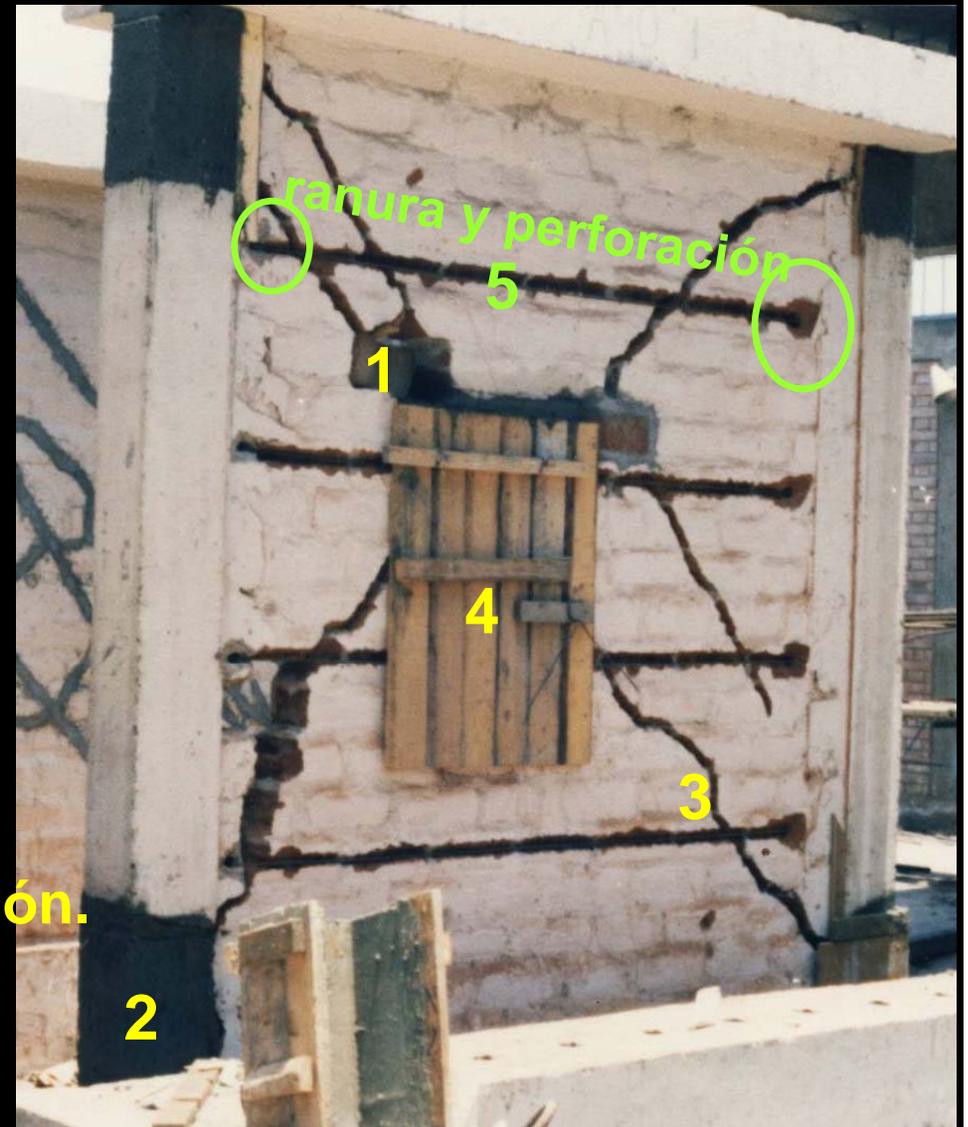
## Técnica 2. Tradicional + Refuerzo Horizontal:

A los 4 pasos de la técnica Tradicional, se agregó un quinto paso, consistente en:

- Abrir ranuras en las 2 caras del muro, cada 4 hiladas, de 1" de profundidad.
- Perforar los extremos de las ranuras. Luego limpiar, humedecer y colocar 1  $\phi$  1/4", anclándolo a 90° en la perforación.
- Taponar perforaciones y ranuras con mortero 1:4.

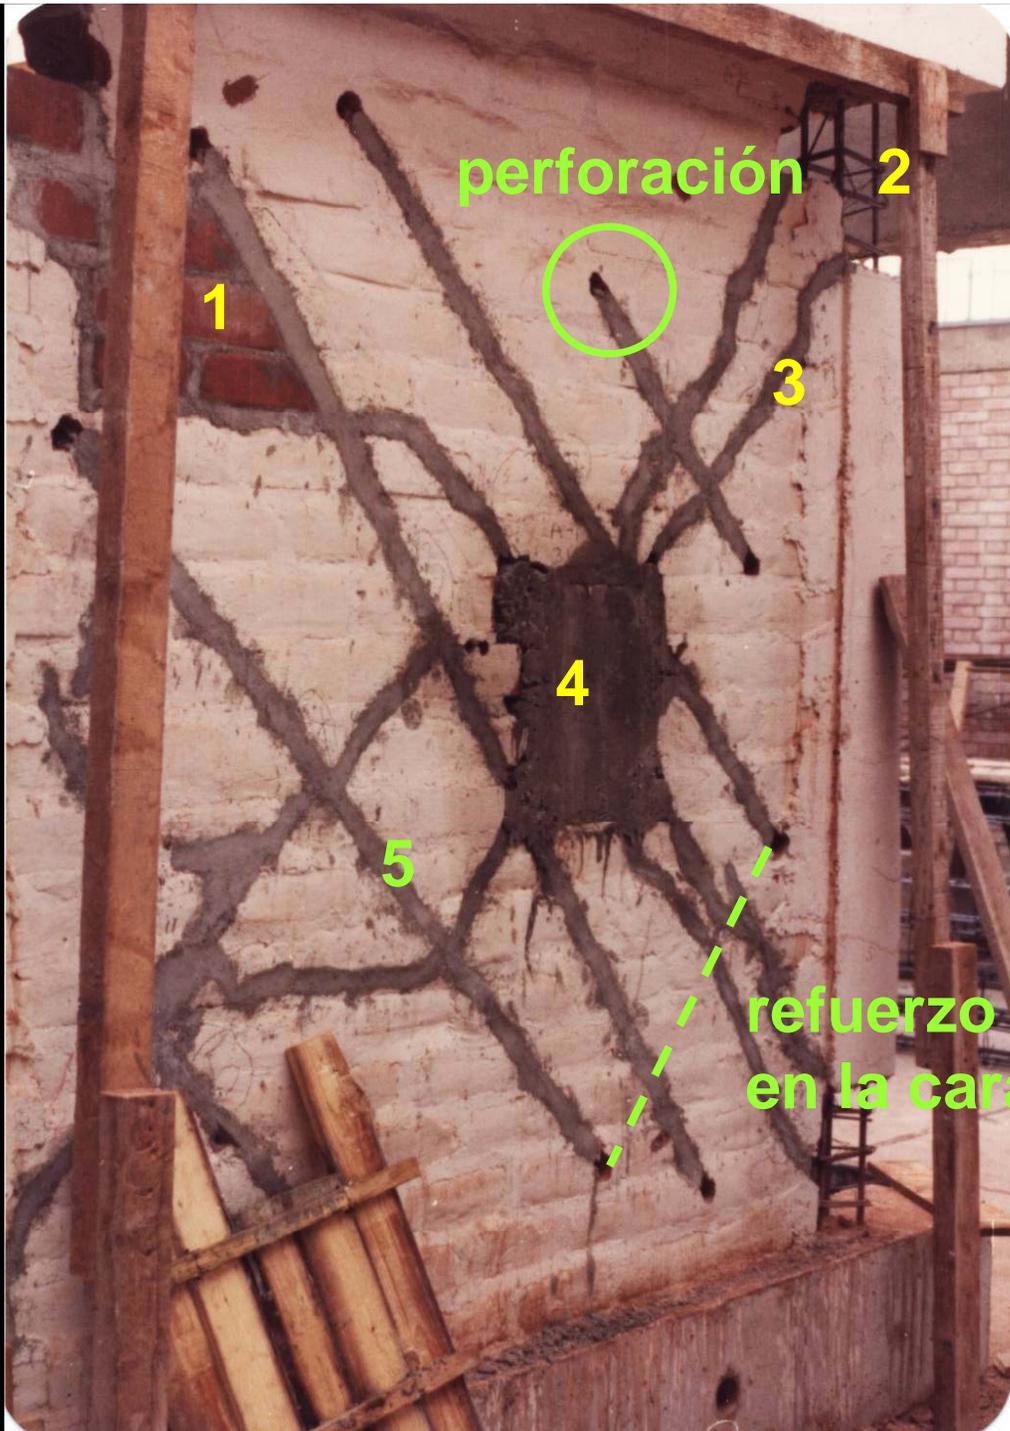
### Técnica 3. Tradicional + Refuerzo Diagonal:

Esta técnica es similar a la anterior, pero el refuerzo de  $\frac{1}{4}$ " se colocó diagonalmente en las 2 caras de la albañilería, anclándolo en la perforación.

refuerzo diagonal ortogonal en la cara opuesta.

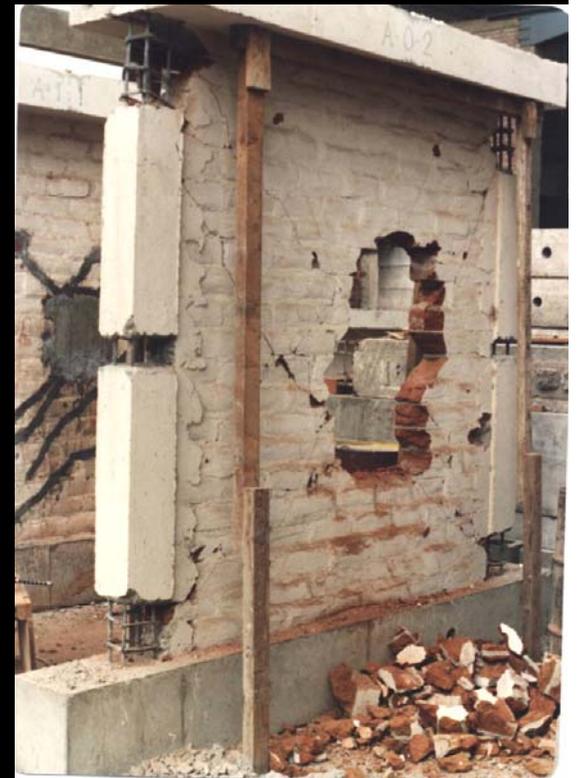
## Técnica 4. Reemplazo total de la albañilería:

En el cuarto muro se eliminó la albañilería reemplazándola por otra de mejor calidad. Sólo se aprovechó a los confinamientos, reparando los extremos de las columnas. El problema radicó en integrar la nueva albañilería con el concreto existente:

- 1) Se dejó un espacio de 7cm entre la nueva albañilería (dentada) y las columnas.
- 2) Se picó la parte central de las columnas, para que allí ancle 2  $\phi$  1/2" horizontales de una solera intermedia de 7cm de peralte.
- 3) En la parte superior intermedia de la nueva albañilería, se dejó un espacio en las 3 últimas hiladas.

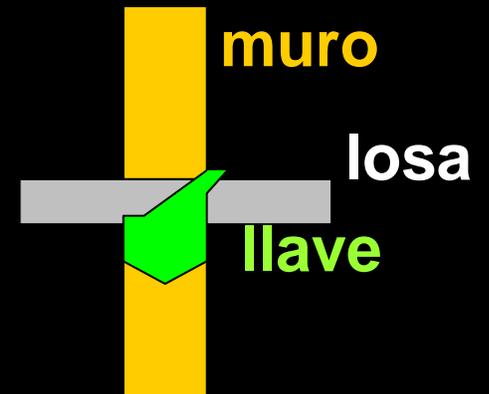
4. Se perforó verticalmente a la solera superior, para vaciar por allí grout, formando una llave de corte con la nueva albañilería. De existir un muro encima, la perforación puede hacerse por un costado del muro. El área de las llaves + las columnas, debe ser suficiente para absorber por corte-fricción al cortante de agrietamiento.
