**Desarrollo Experimental  
del Proyecto.**

**Procesamiento de Datos e  
Interpretación de  
Resultados.**

**Comportamiento Sísmico  
Experimental de la Albañilería**

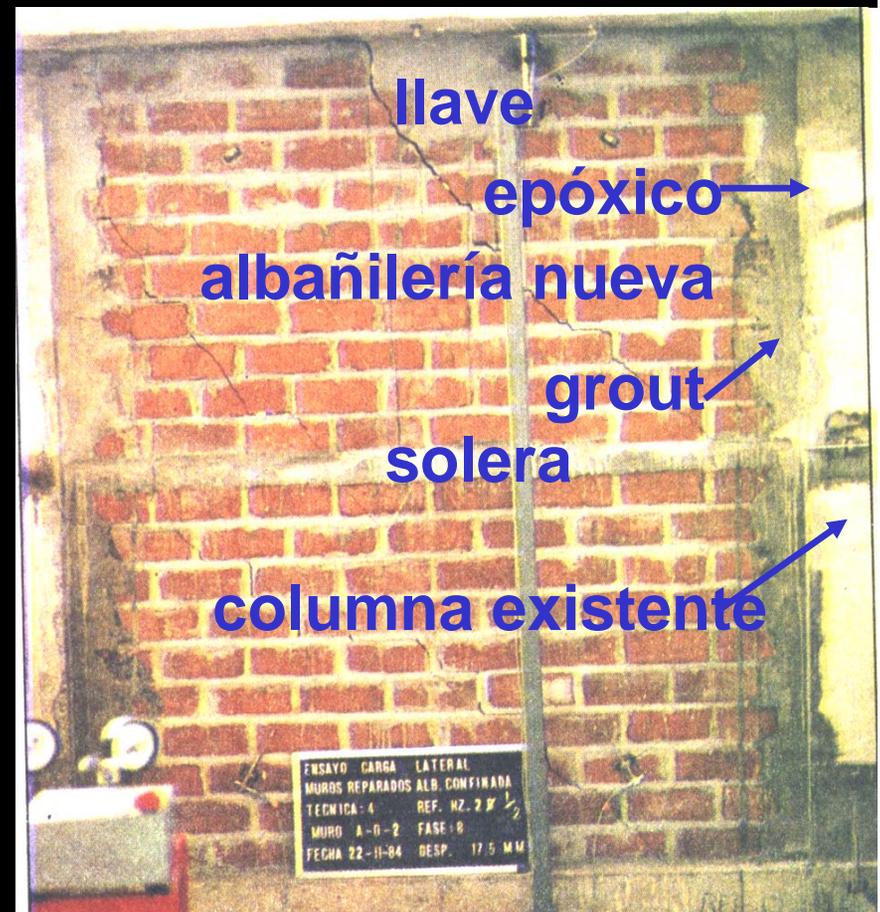
5. Se aplicó resina epóxica en el lado interno de las columnas, y se vació grout en el espacio existente entre la nueva albañilería y las columnas, para así integrar ambos materiales.

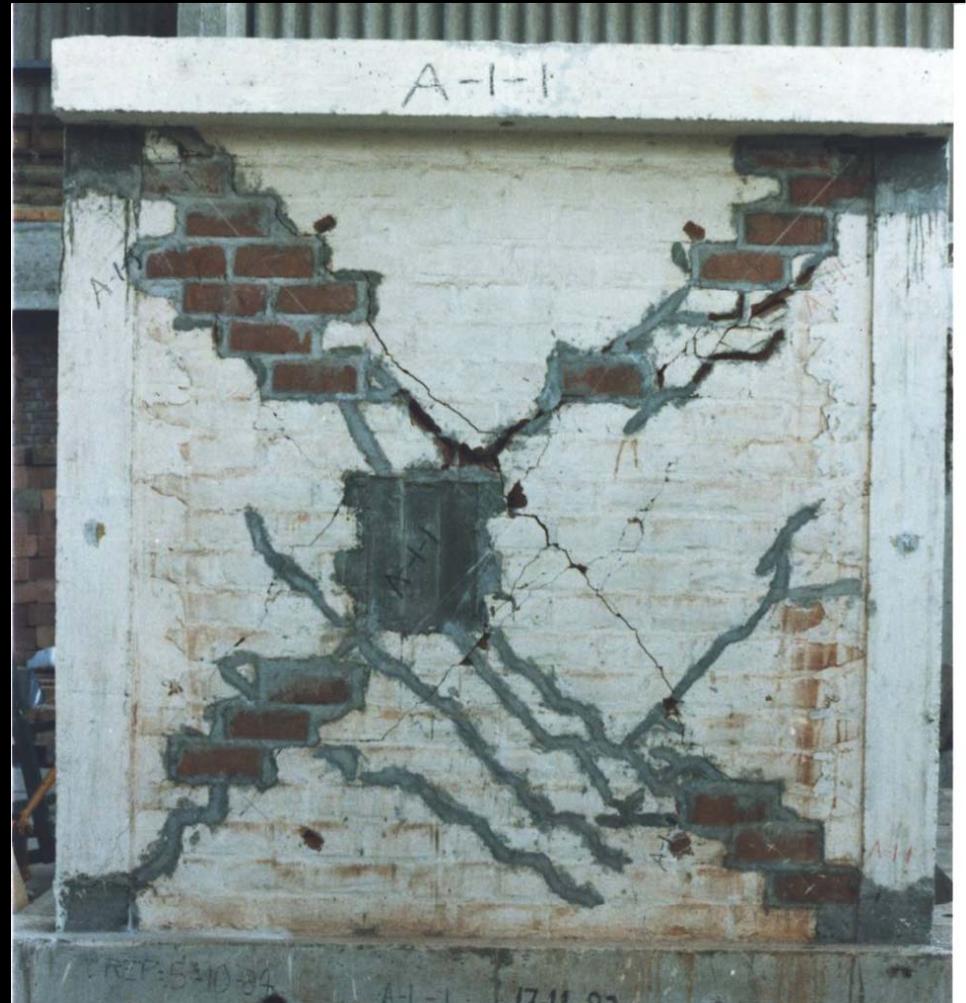
## Técnica 1. Tradicional:

No sirvió. La unión entre la albañilería nueva y la existente fue muy débil.

Debería investigarse el uso de morteros con aditivos (Vinnapas + Culminal) o mortero epóxico que permita mejorar la adherencia entre la nueva albañilería y la existente.

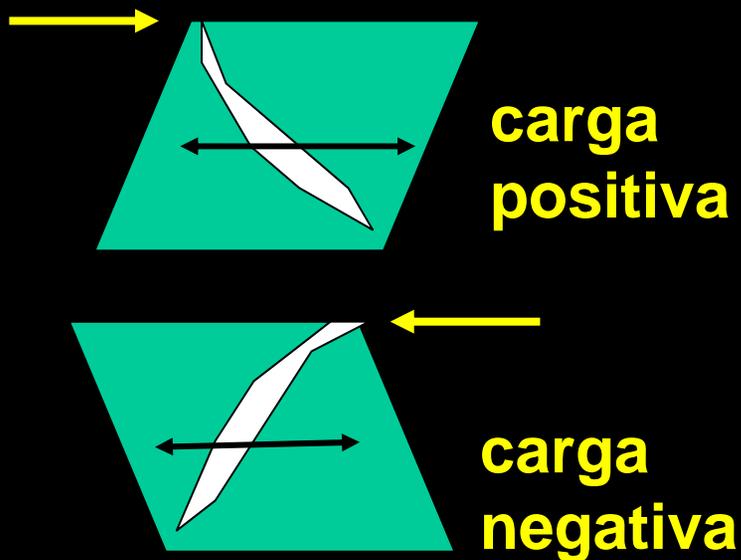
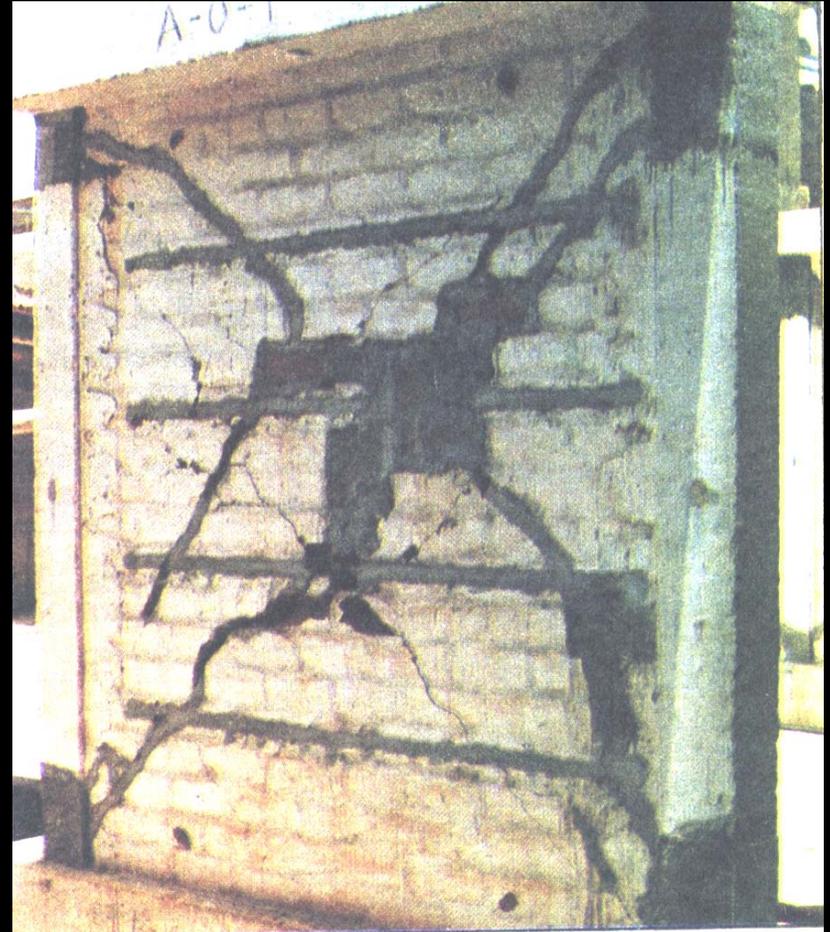
## Técnica 2. Tradicional + Refuerzo Horizontal:

Este refuerzo siempre trabaja a tracción directa, pero lo hace después de haberse formado la grieta diagonal:

La resistencia máxima superó en 37% a la del muro original, pero esta resistencia se alcanzó recién para grandes desplazamientos.

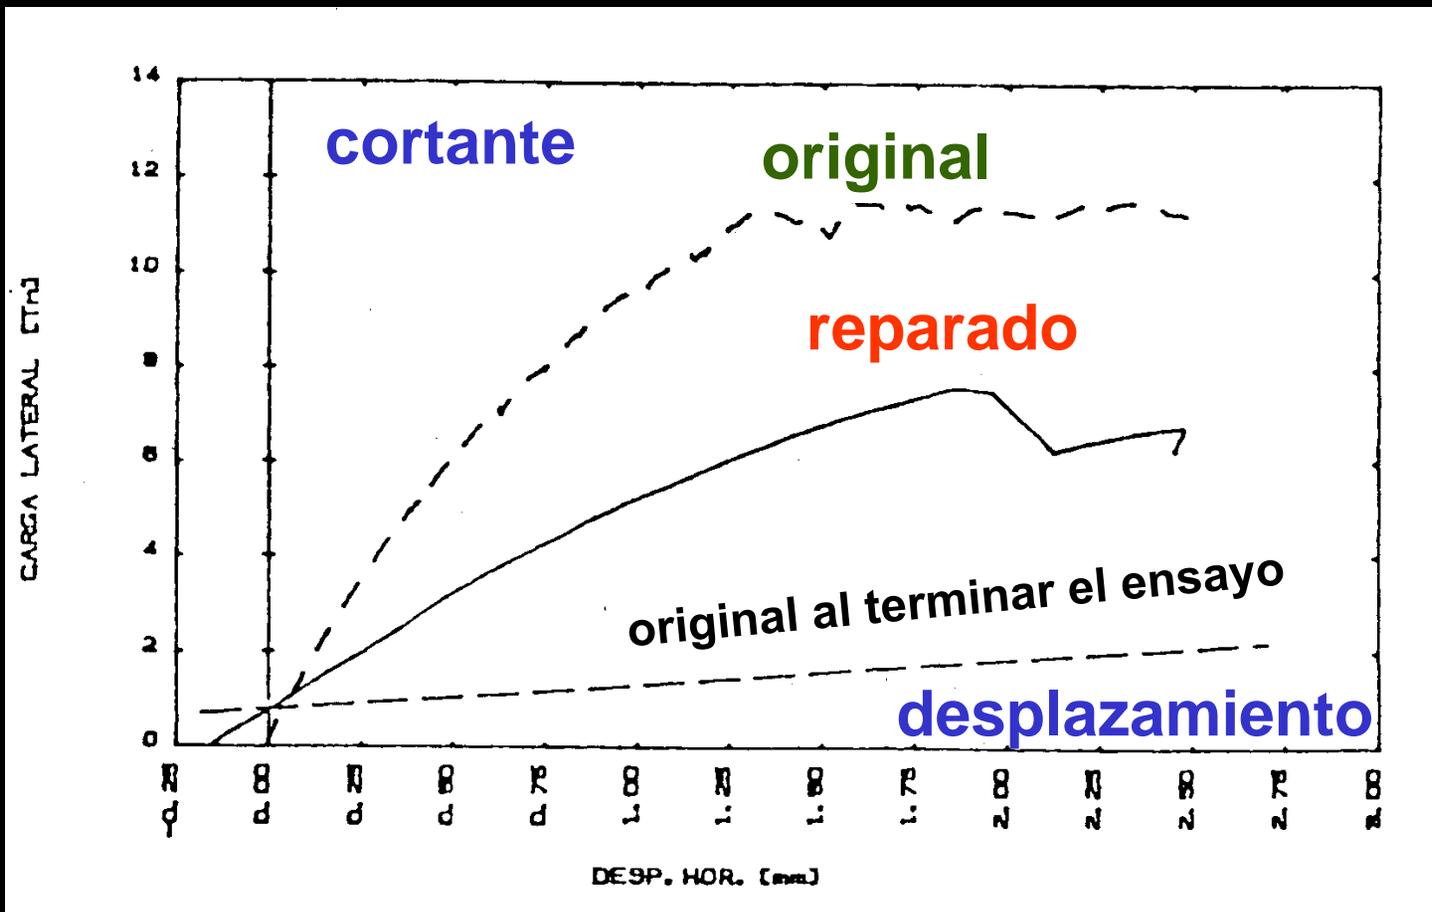
En la técnica 2 el muro reparado tuvo buen comportamiento, pero la rigidez inicial y la carga de agrietamiento diagonal fueron el 50% de los valores originales. En consecuencia, esta técnica debe ser acompañada por el uso de placas de concreto armado, que permitan restaurar o elevar la resistencia y rigidez original.

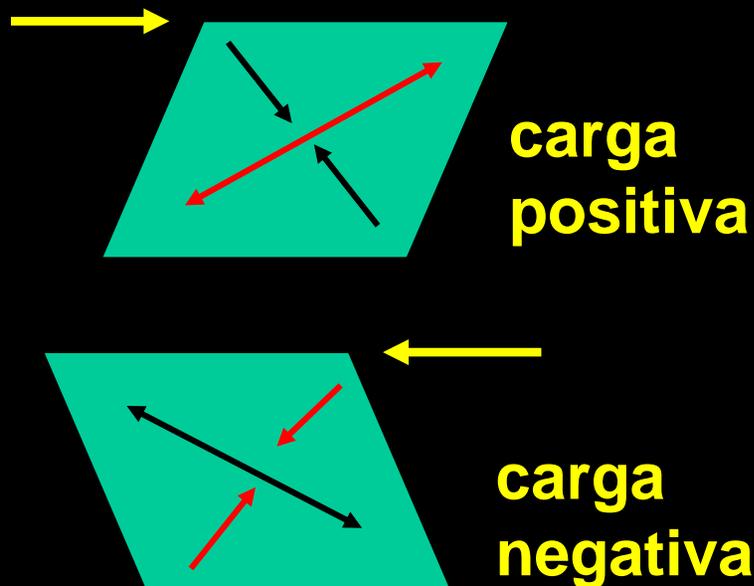
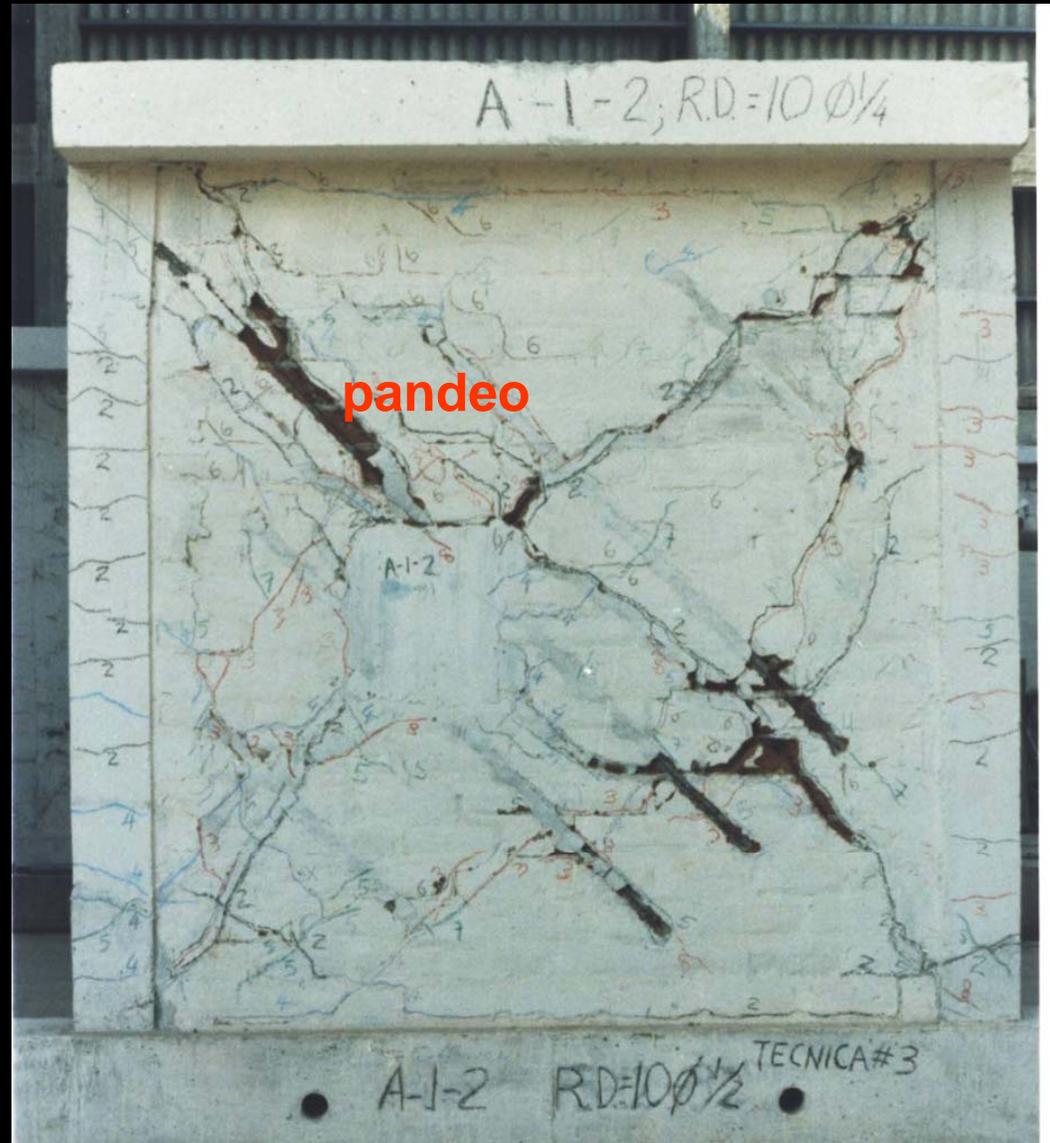
# Técnica 3. Tradicional + Refuerzo Diagonal:

No sirvió. Este refuerzo trabaja a tracción o a compresión. Cuando trabajó a compresión, el refuerzo pandeó y expulsó al recubrimiento.

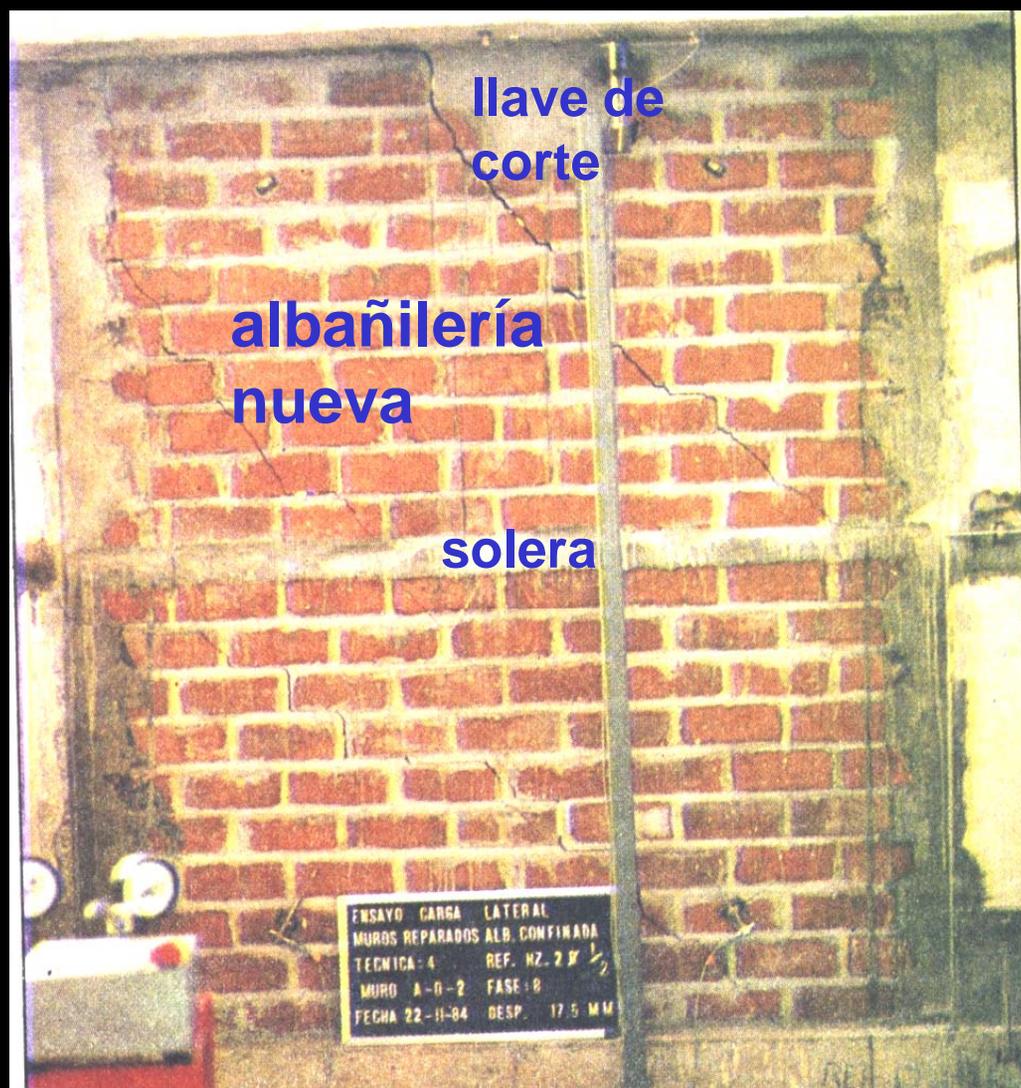
## Técnica 4. Reemplazo total de la albañilería:

**En este muro se logró recuperar el 100% de la resistencia y la rigidez original.**

**La llave de corte desvió diagonalmente una fisura horizontal presentada entre la solera existente y la nueva albañilería.**

**La unión grout-columna-nueva albañilería trabajó perfectamente.**

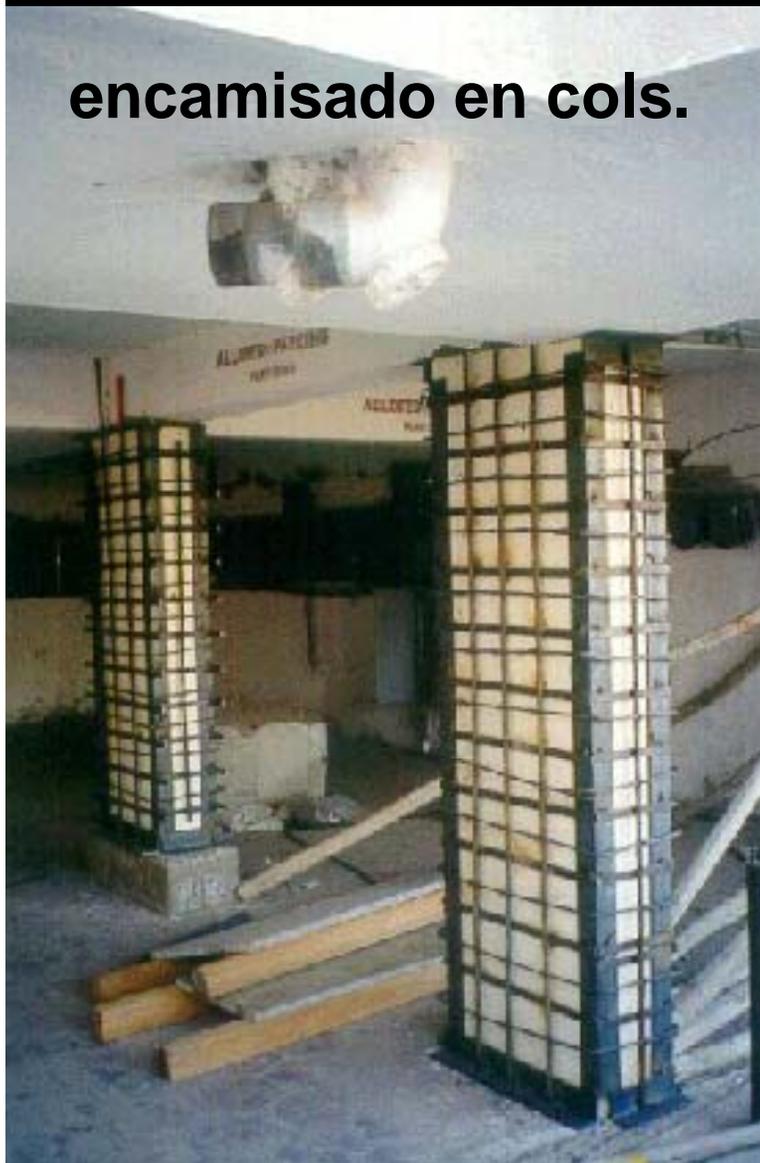
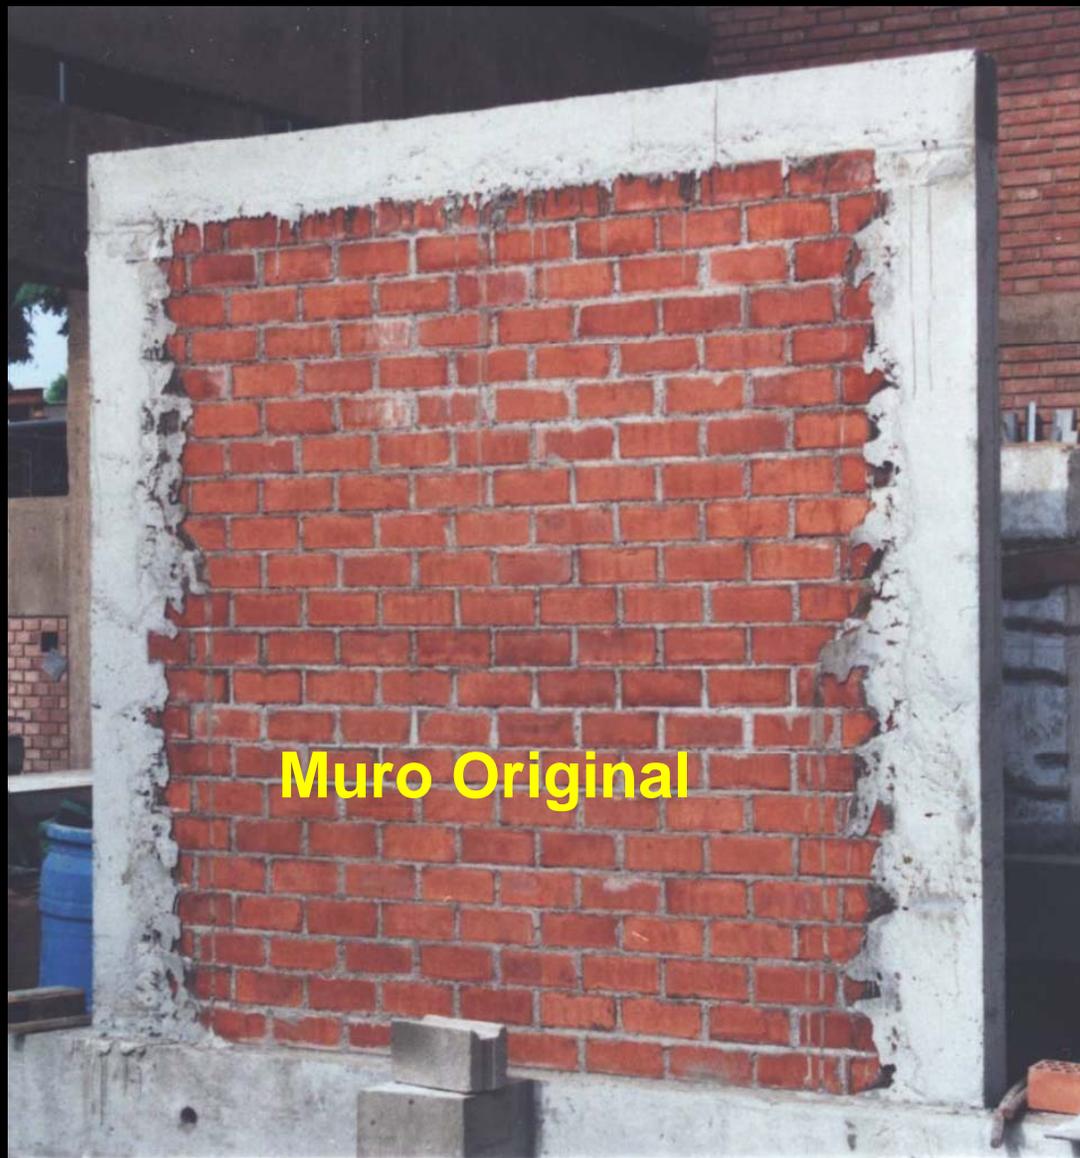
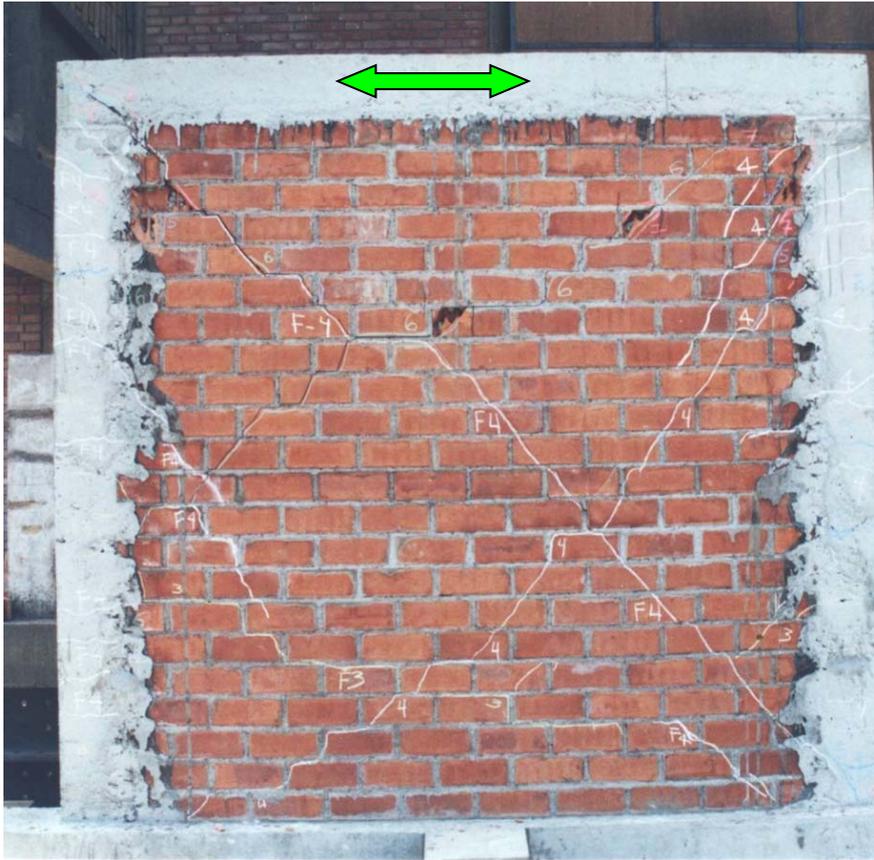
# REPARACIÓN DE UN MURO CONFINADO EMPLEANDO MALLA ELECTROSOLDADA DE ¼" CON COCADA 15 cm

encamisado en cols.

**Estado del muro original después del ensayo de carga lateral cíclica con distorsión 0.005**

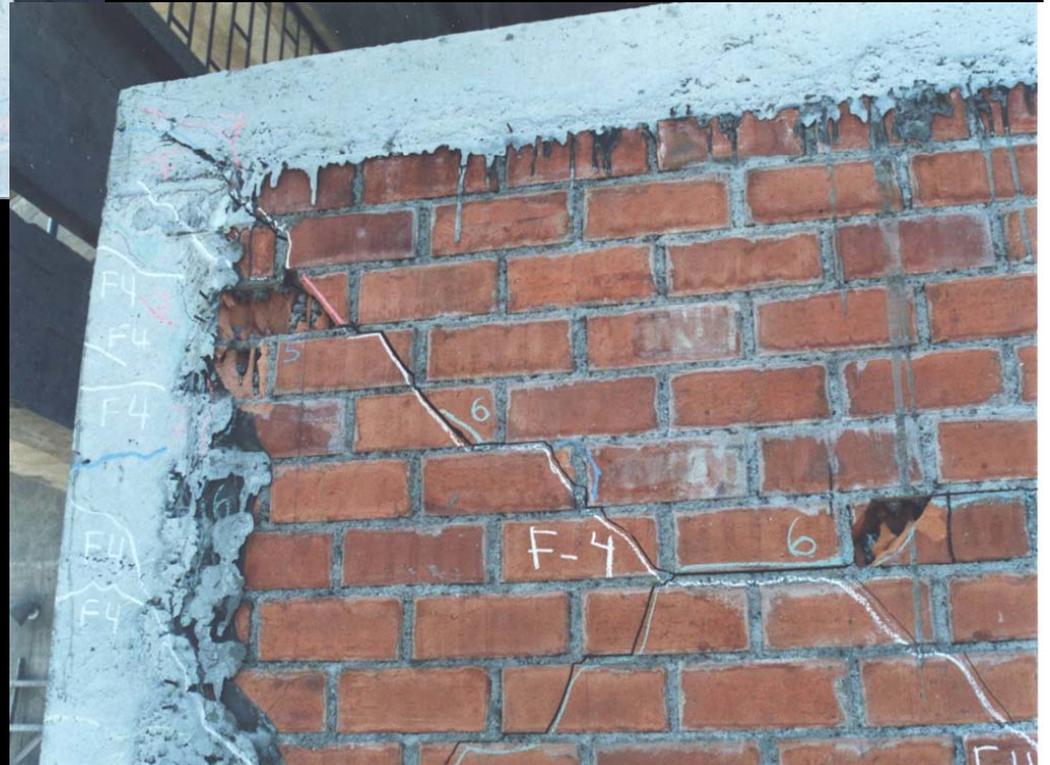
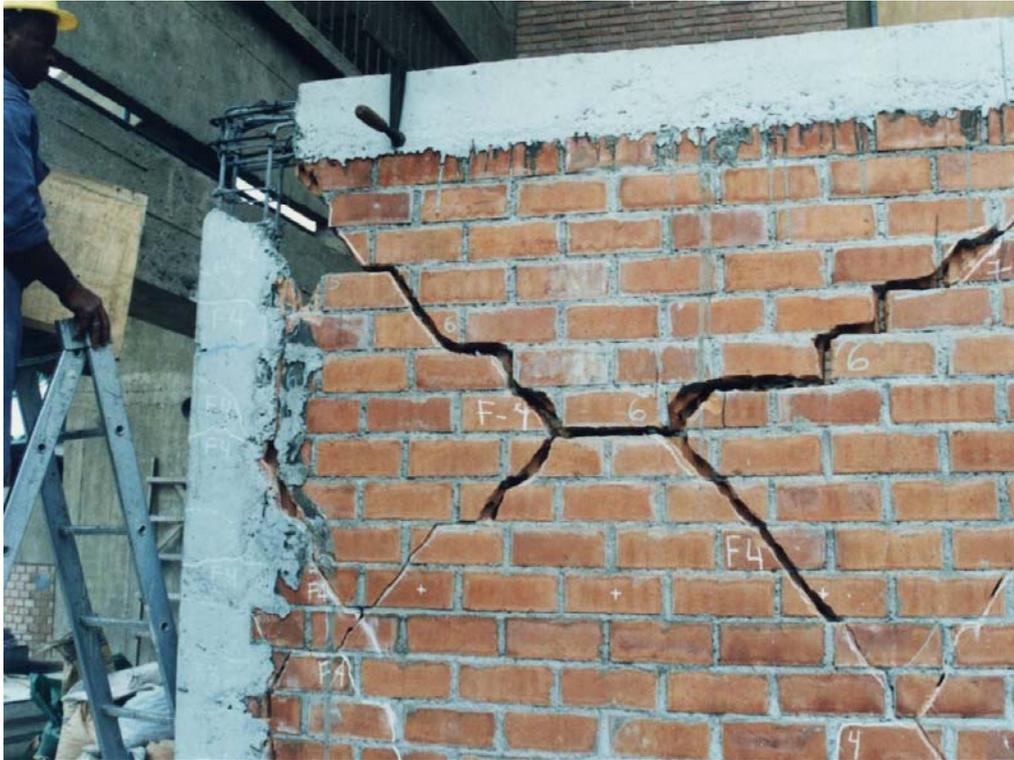
**1) Picado y relleno con concreto y mortero 1:3 sólo en fisuras principales**

**Ranurado y taponado  
de las grietas principales**

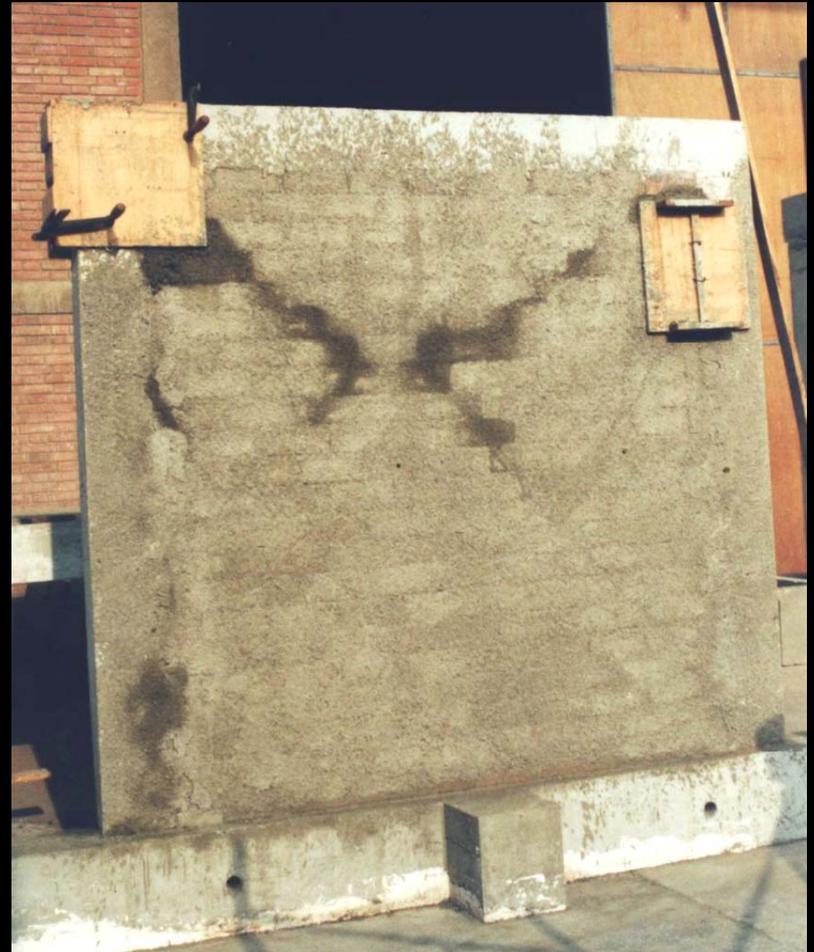
**2) Pañeteo con mortero 1:4 (arena gruesa)**

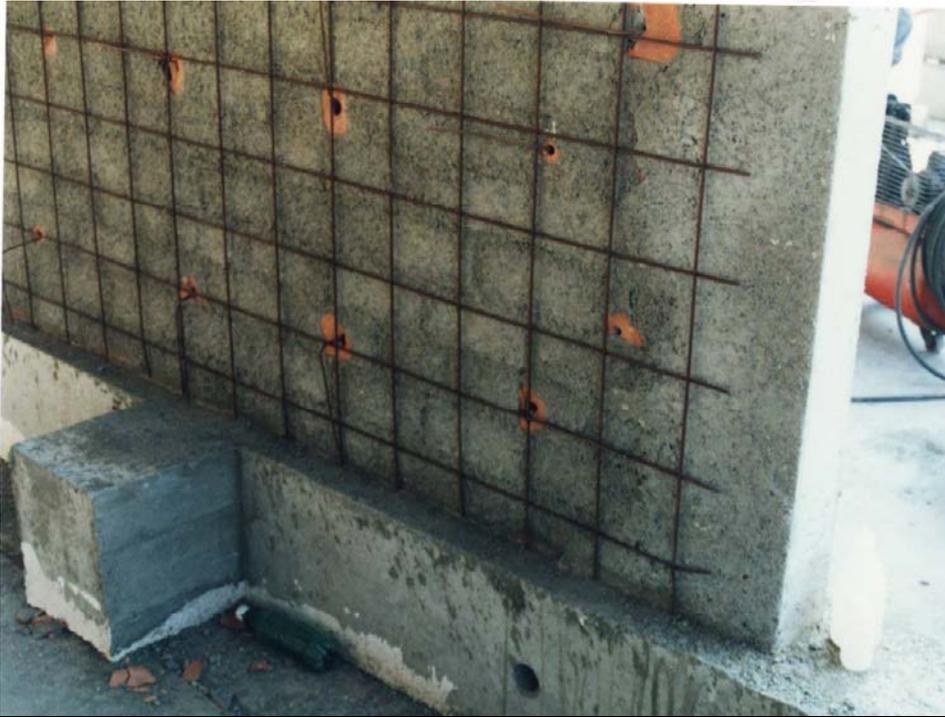
**3) Perforaciones con cincel @ 45 cm**

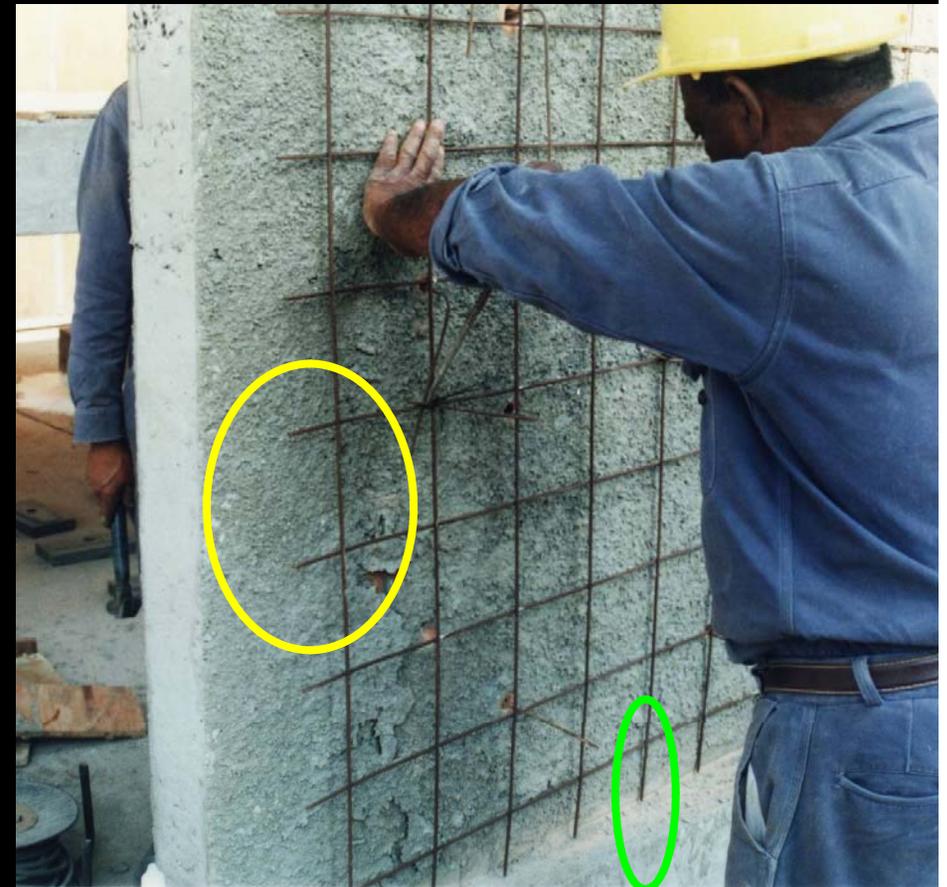
**4) Instalación de la malla amarrándola a los conectores (alambre #8). La malla no se conectó con la columna ni a la cimentación.**

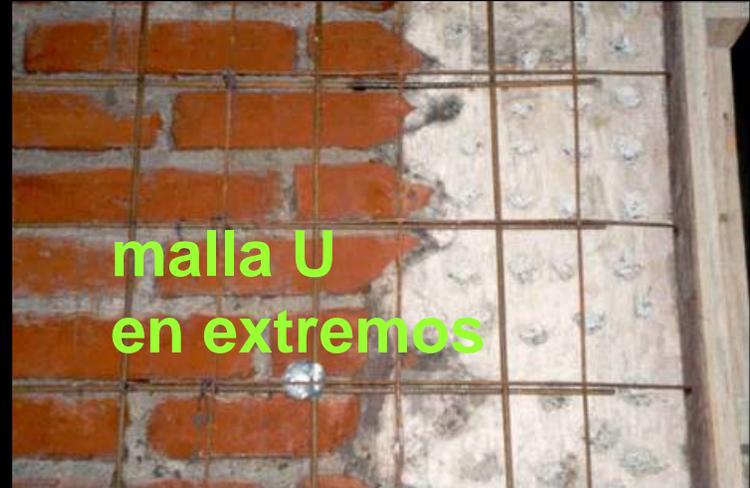
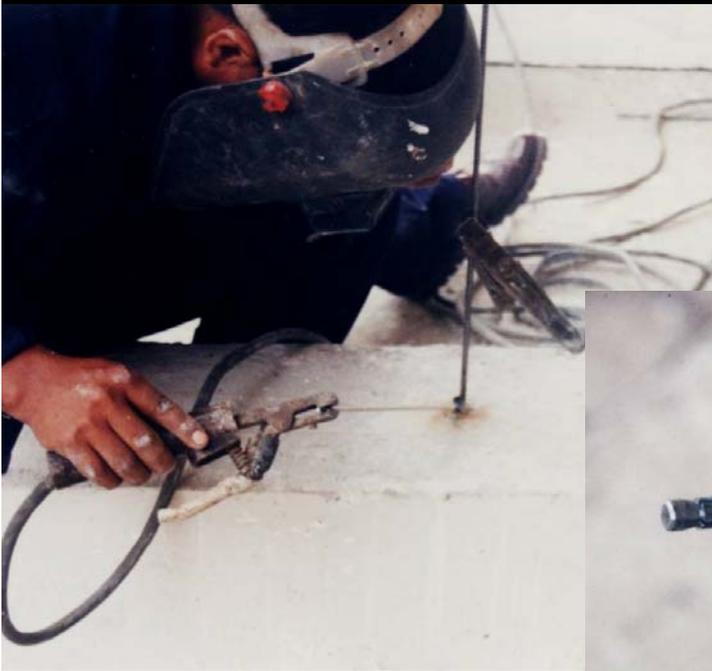
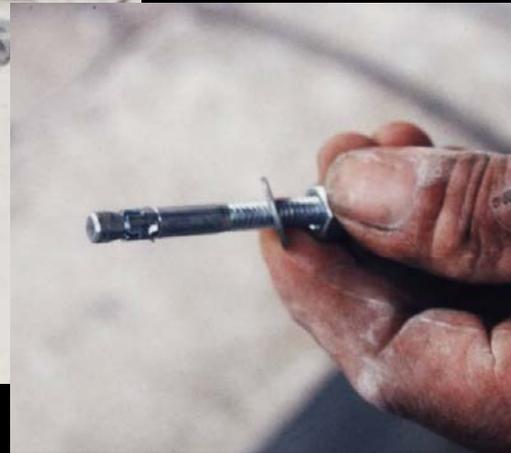
**Con la malla sólo se pretendía mejorar la resistencia al corte. Si se hubiese deseado mejorar la conexión con la columna, además de confinarla, pudo agregarse malla en forma de “U”**

**Malla en U para  
confinar los  
extremos. El tipo  
de falla iba a cambiar  
de corte a flexo-  
compresión.**

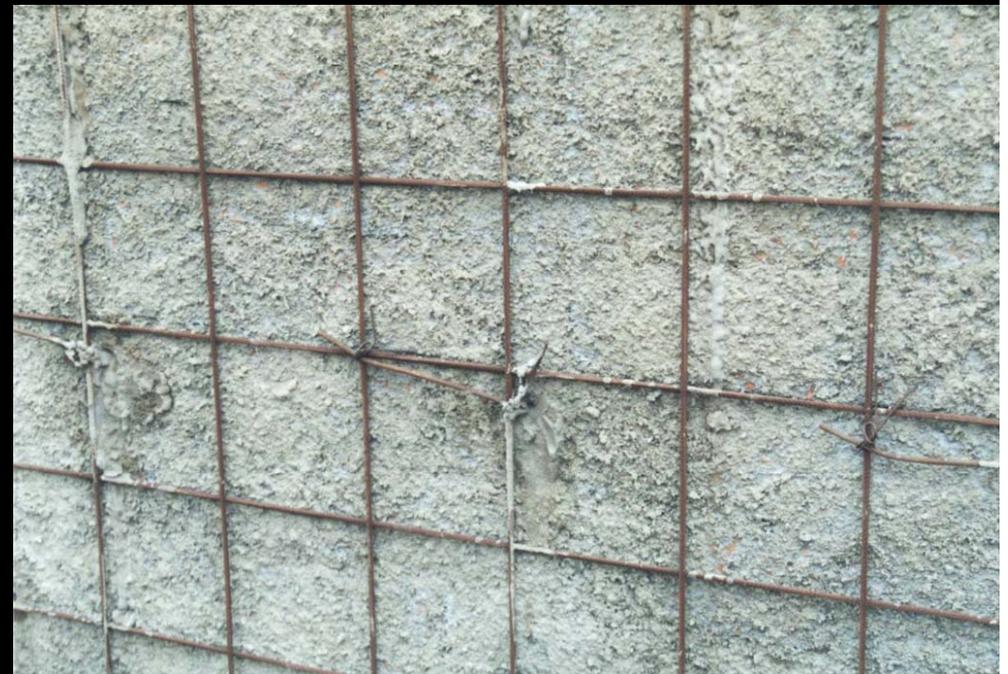
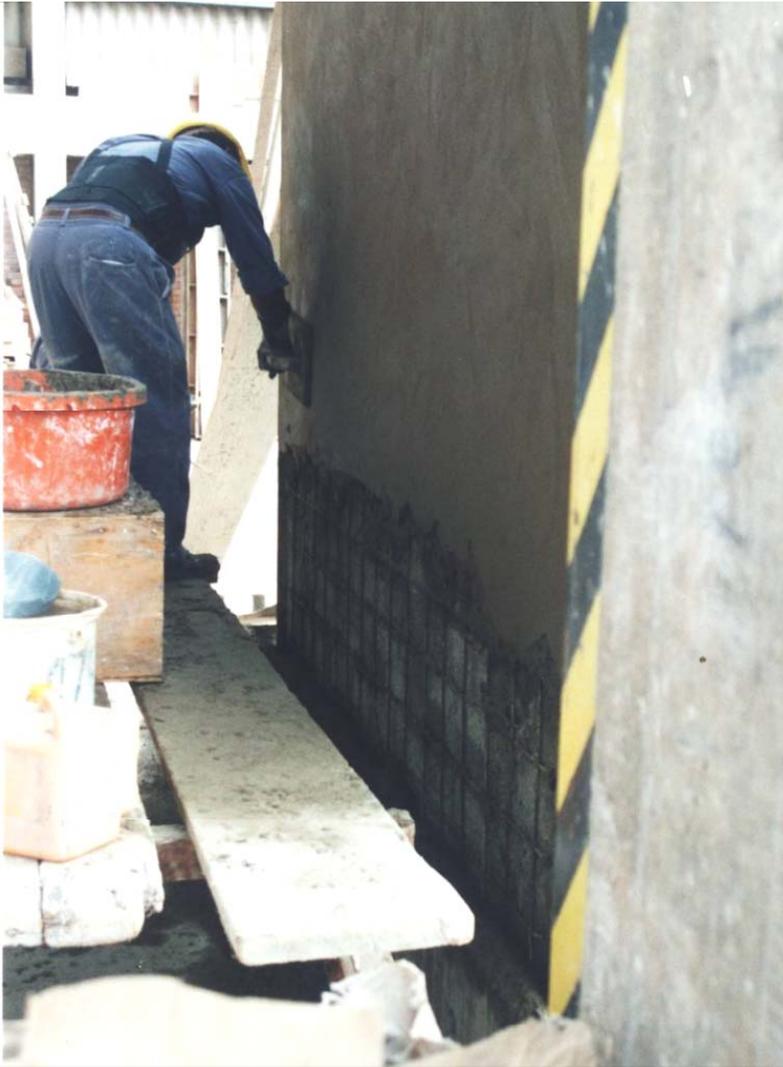
**5) Taponado de las perforaciones con lechada de cemento 1:3 (arena fina)**

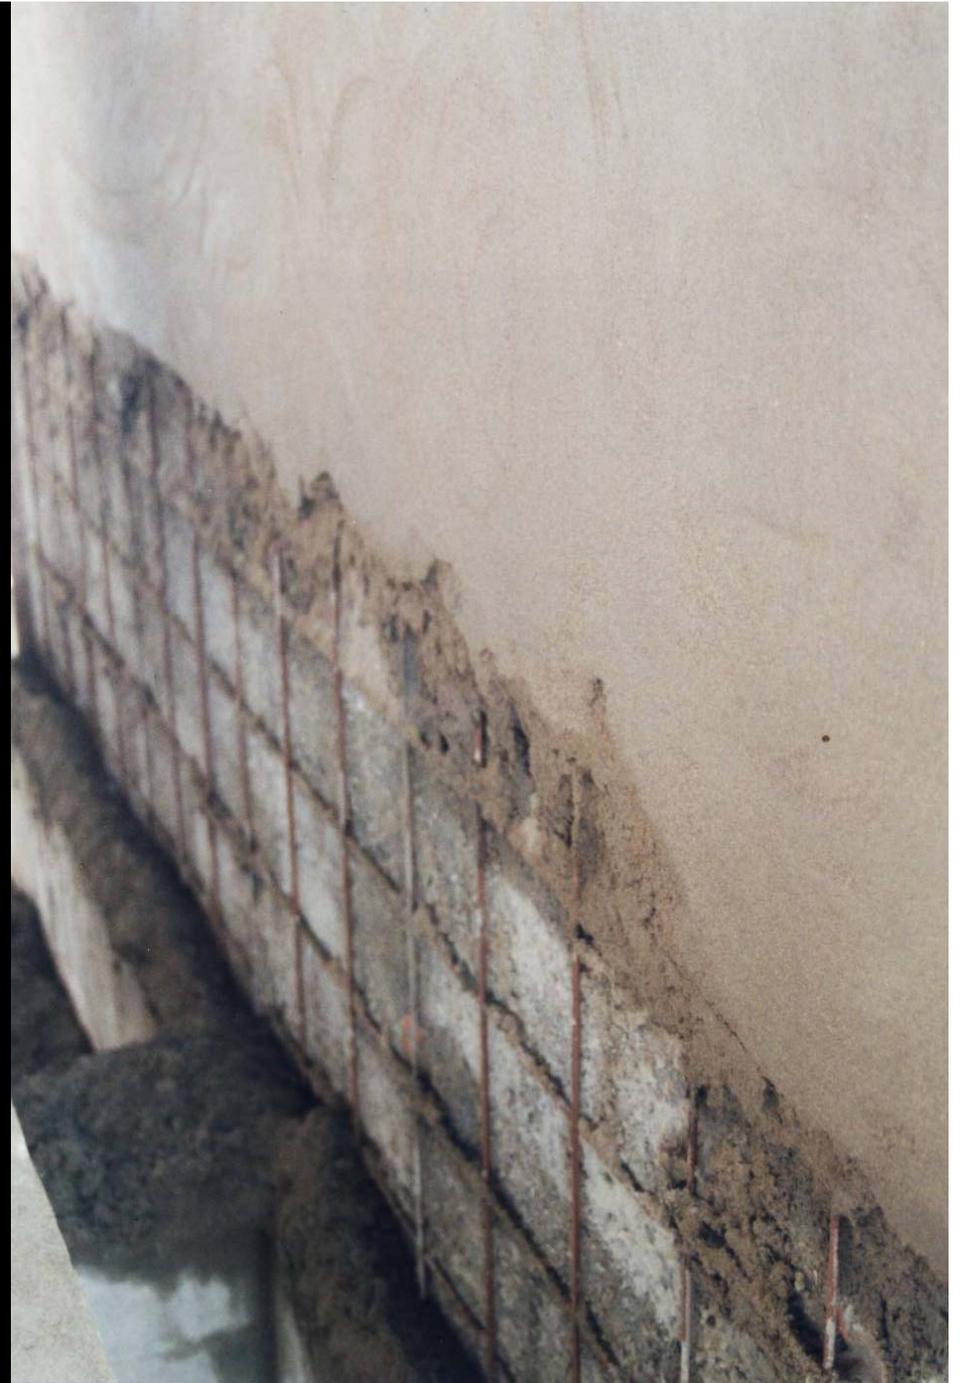
**6) Tarrajeo del muro  
con mortero 1:4  
(arena fina)**

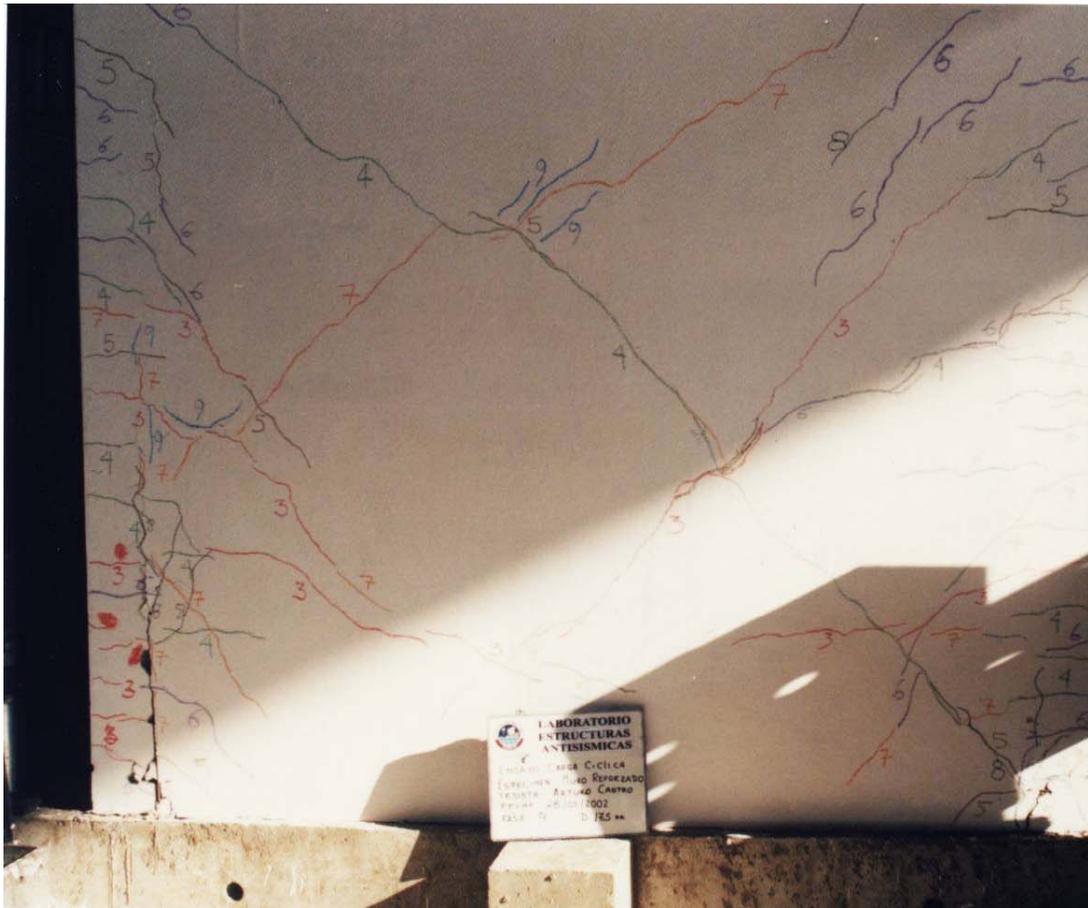
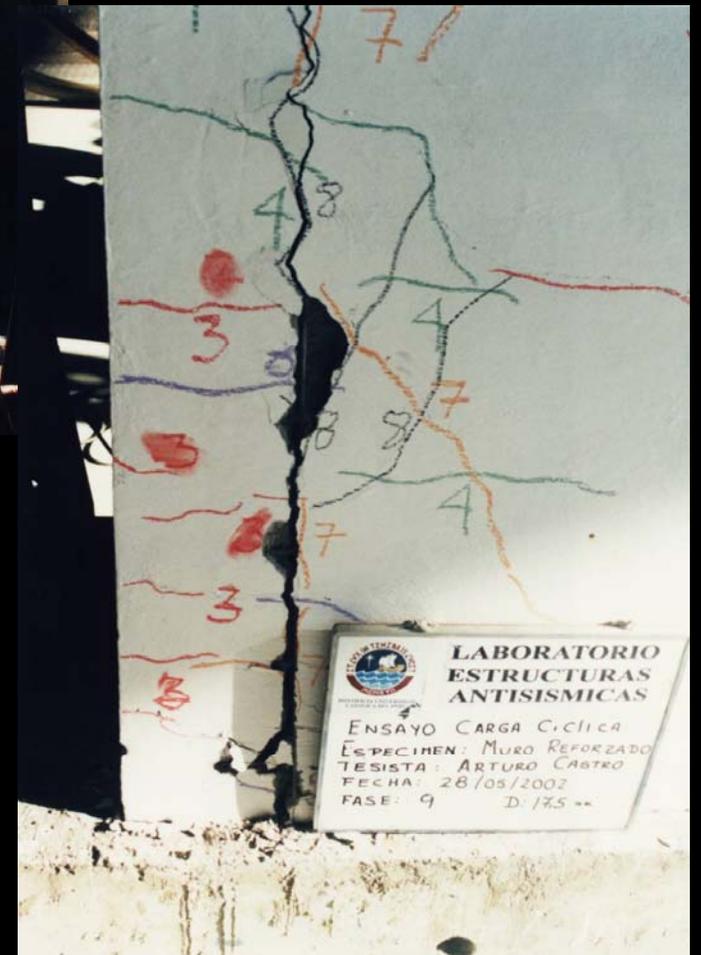
## Muro Confinado Reparado con Malla Electrosoldada después del reensayo

Las fisuras diagonales fueron finas, la falla principal se concentró en la unión muro-columna, pero esta falla se presentó para grandes desplazamiento laterales.

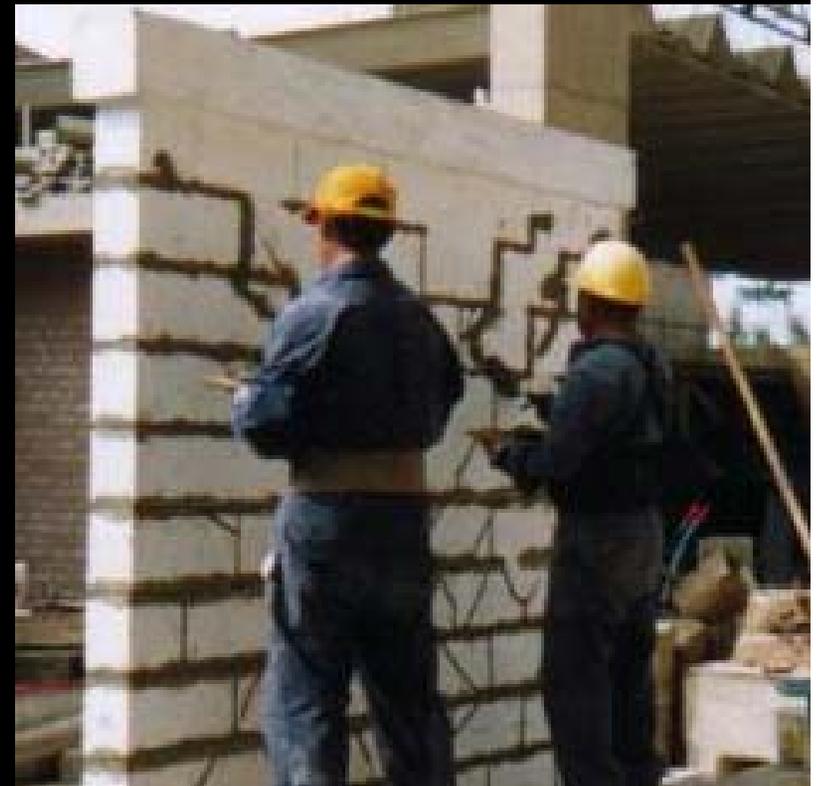
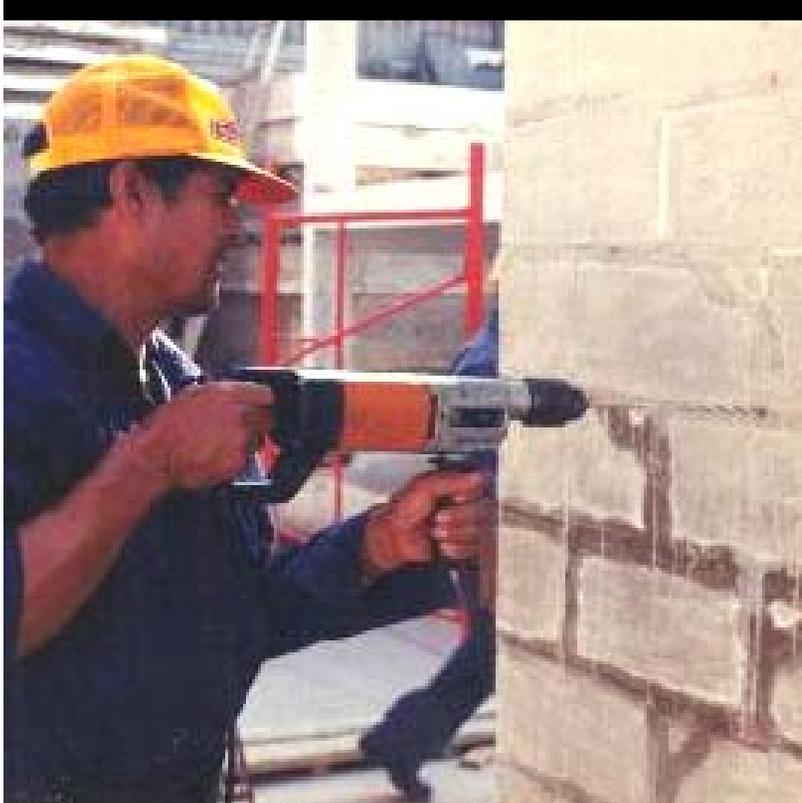
**Perforación con taladro en las uniones entre juntas horizontales y verticales, donde no hay refuerzo ni Grout.**

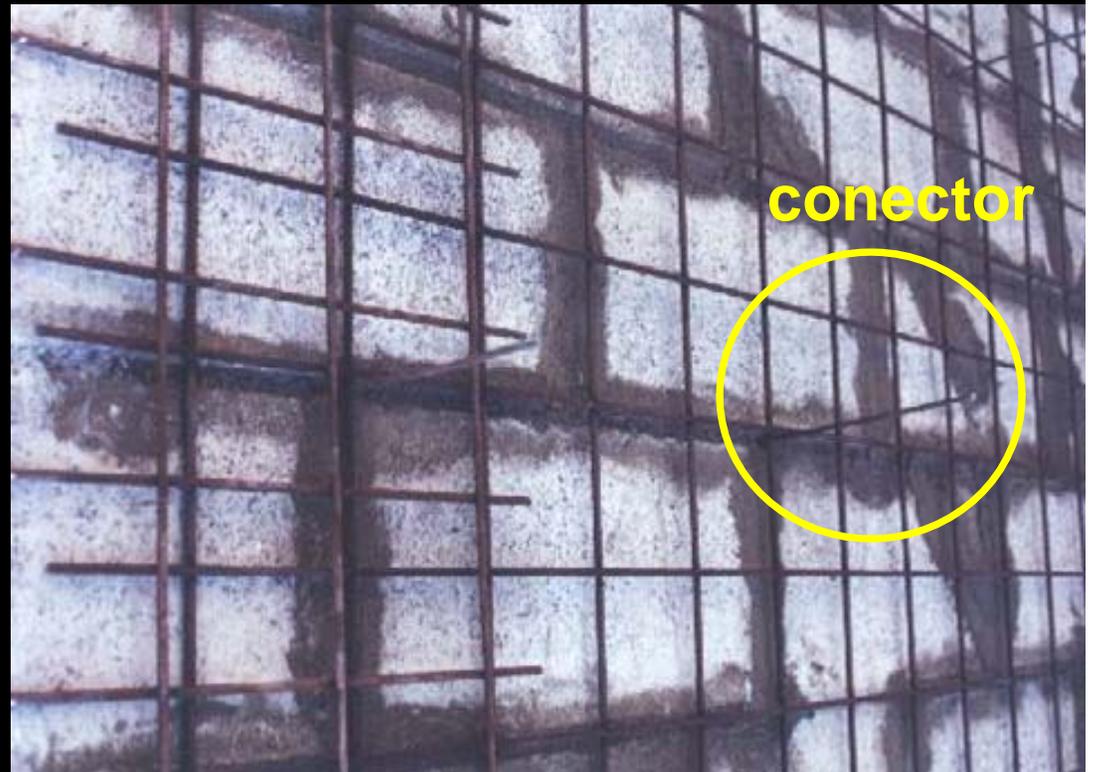
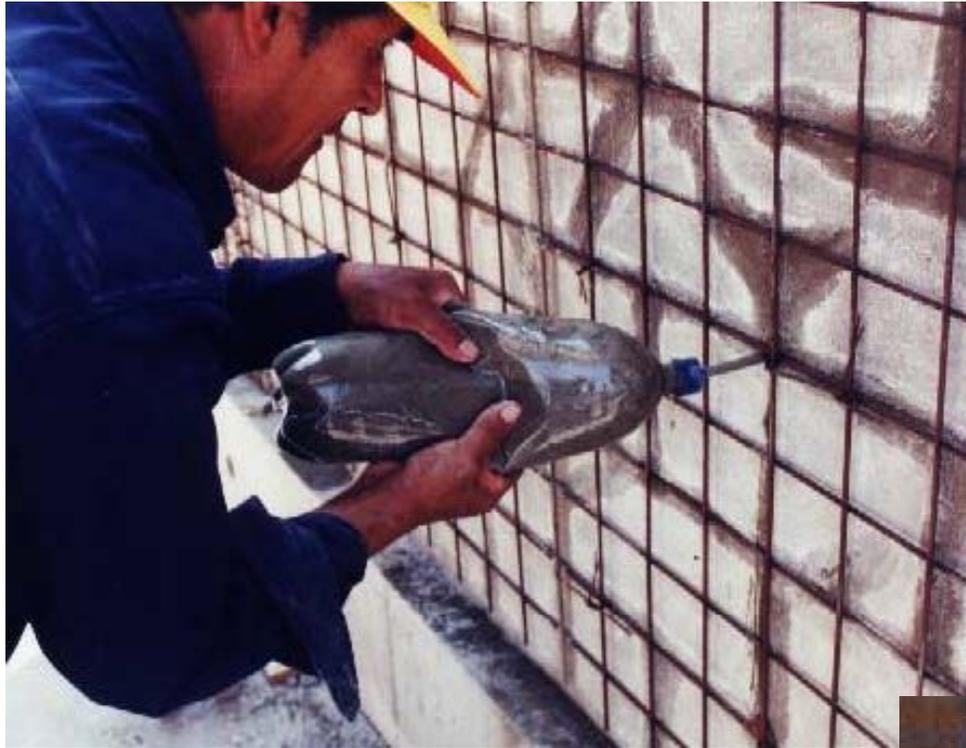
**Taponado de perforaciones  
con lechada 1:3**
