**Desarrollo Experimental  
del Proyecto.**

**Procesamiento de Datos e  
Interpretación de  
Resultados.**

**Comportamiento Sísmico  
Experimental de la Albañilería**

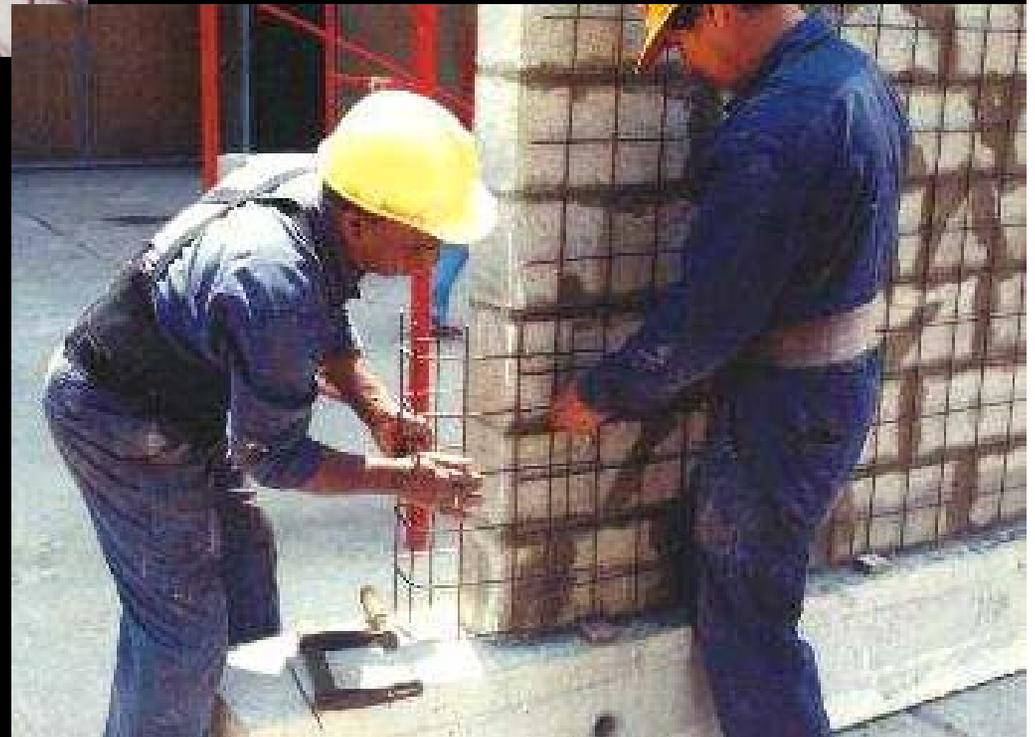
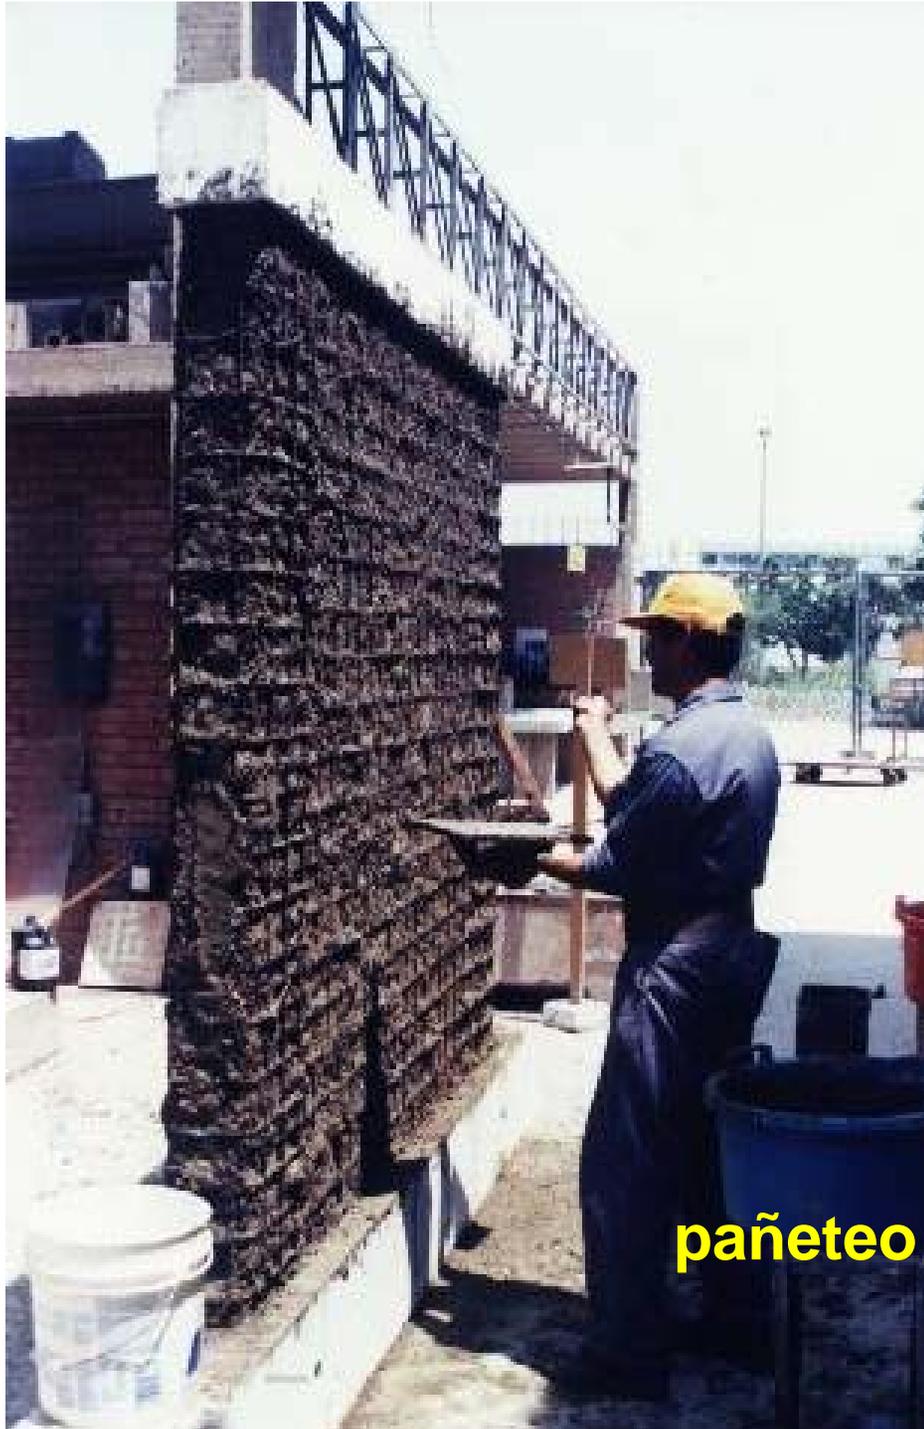
**pañeteo**

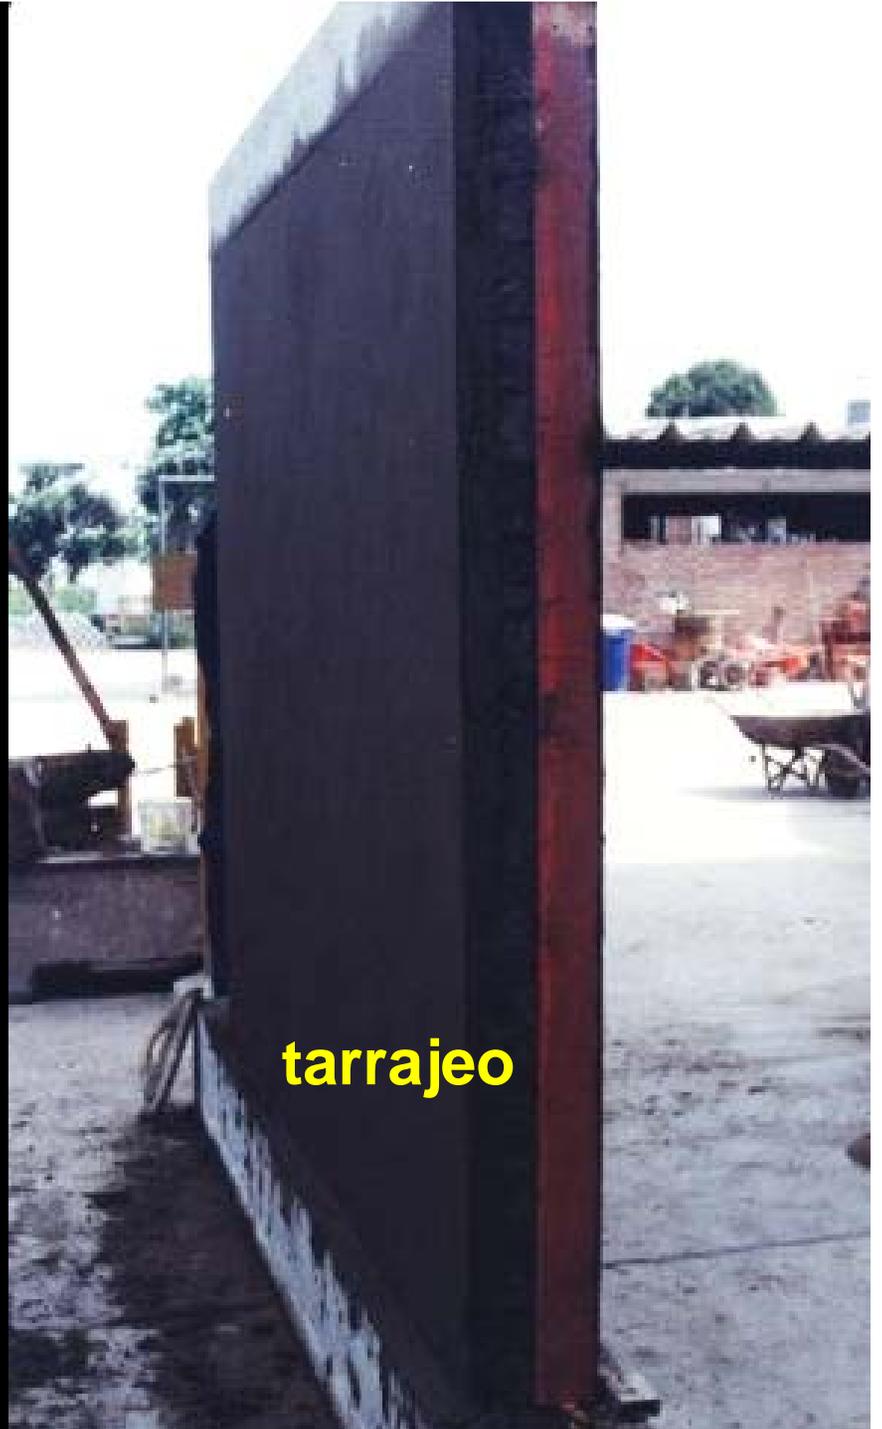
**tarrajeo**

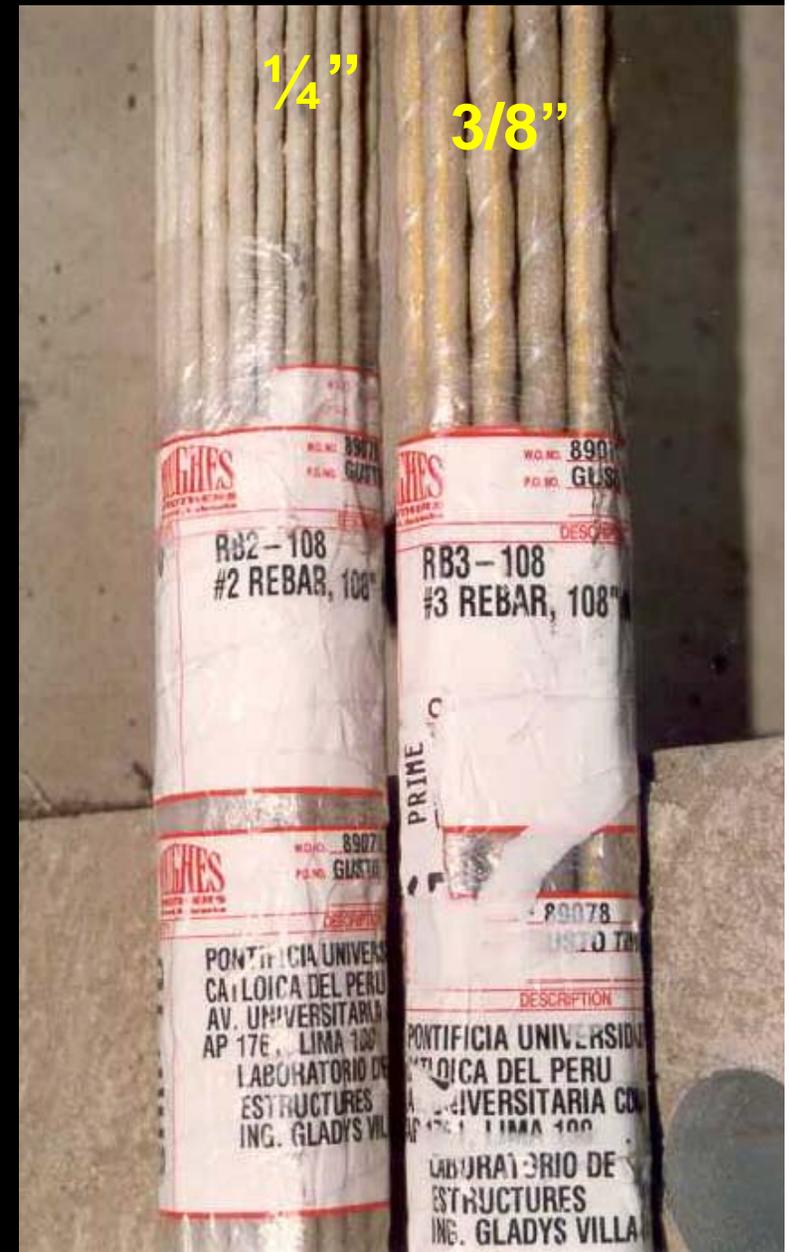
- Requieren poco recubrimiento.
- Su peso es reducido.
- Son de alta resistencia.
- Carecen de ductilidad.

$$\sigma = 8000 \text{ kg/cm}^2$$

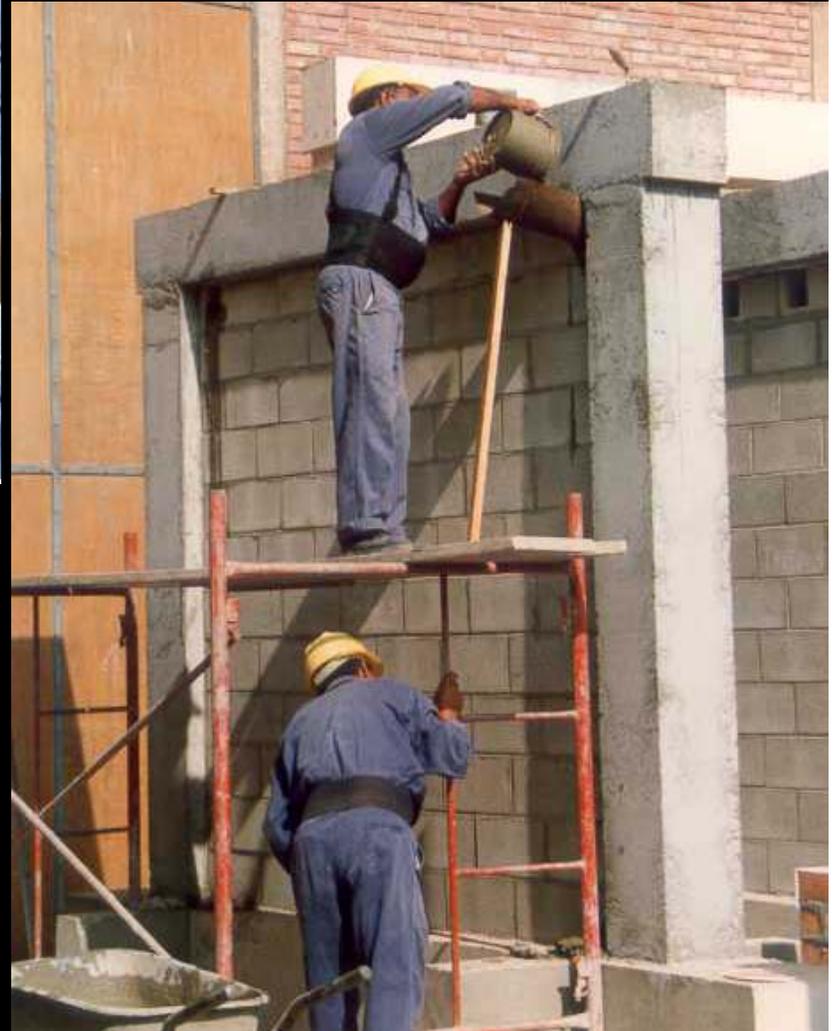
**Relleno de la celda  
extrema con grout  
(en contacto con  
columnas)**

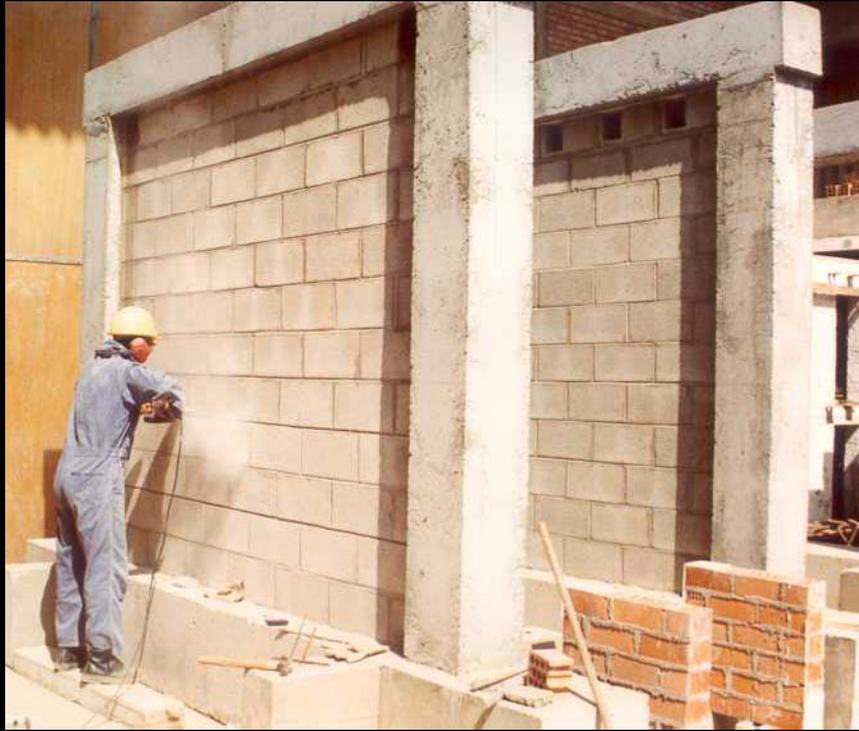
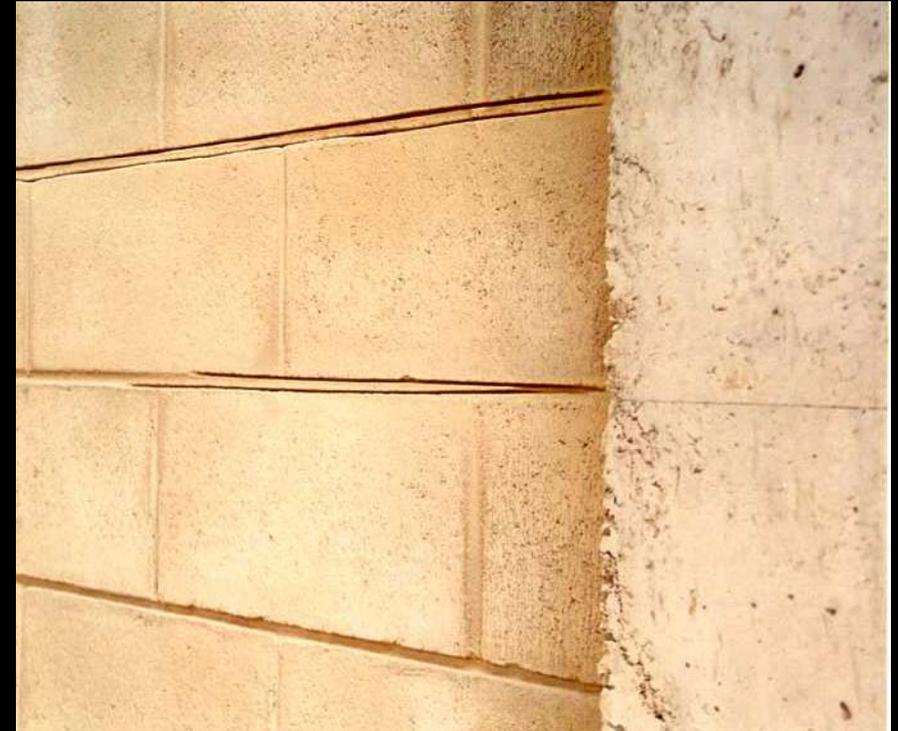
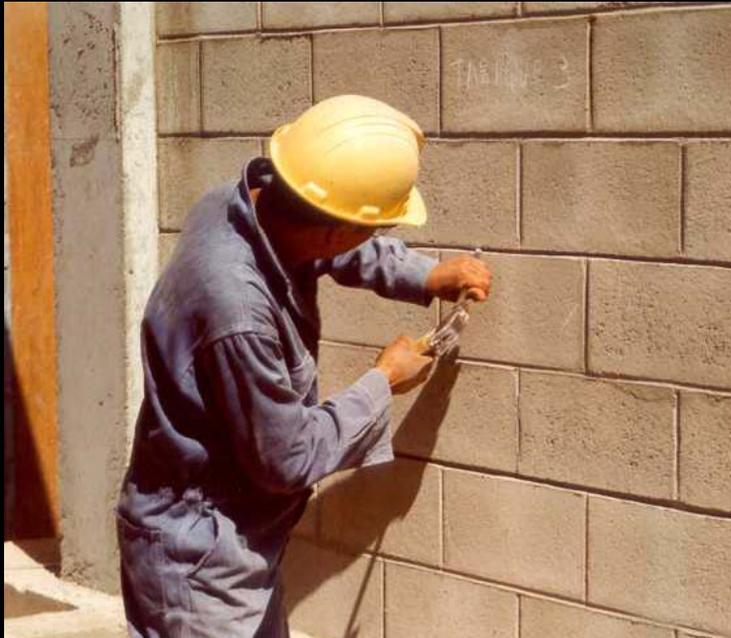
**Ranurado de las juntas horizontales con amoladora y afinamiento con cincel**

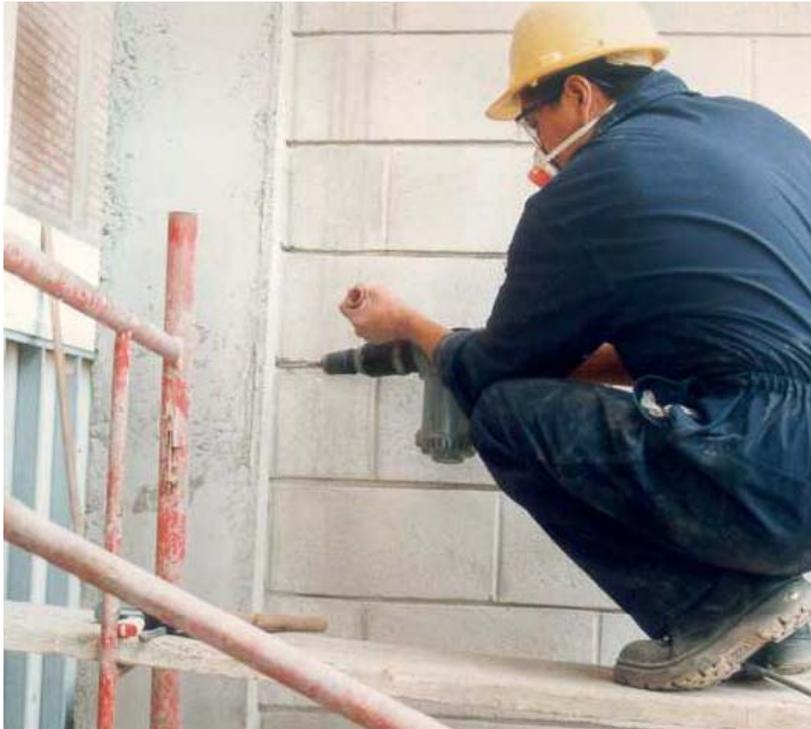
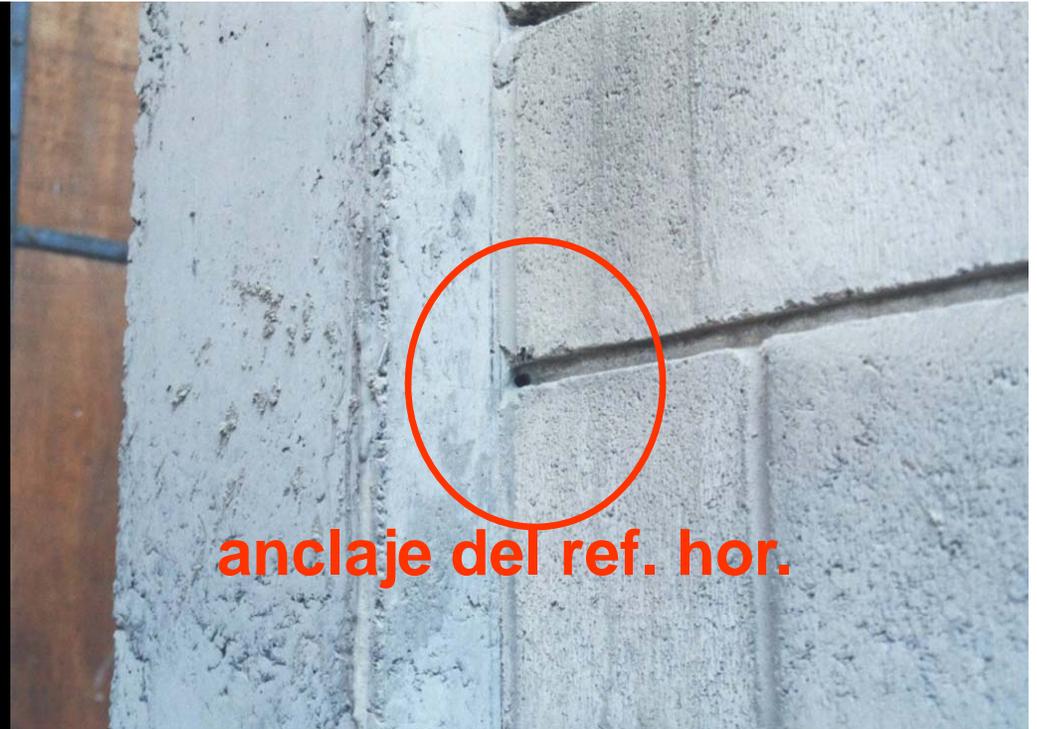
**Perforación de las columnas con broca de 3/8" y limpieza con aire comprimido**

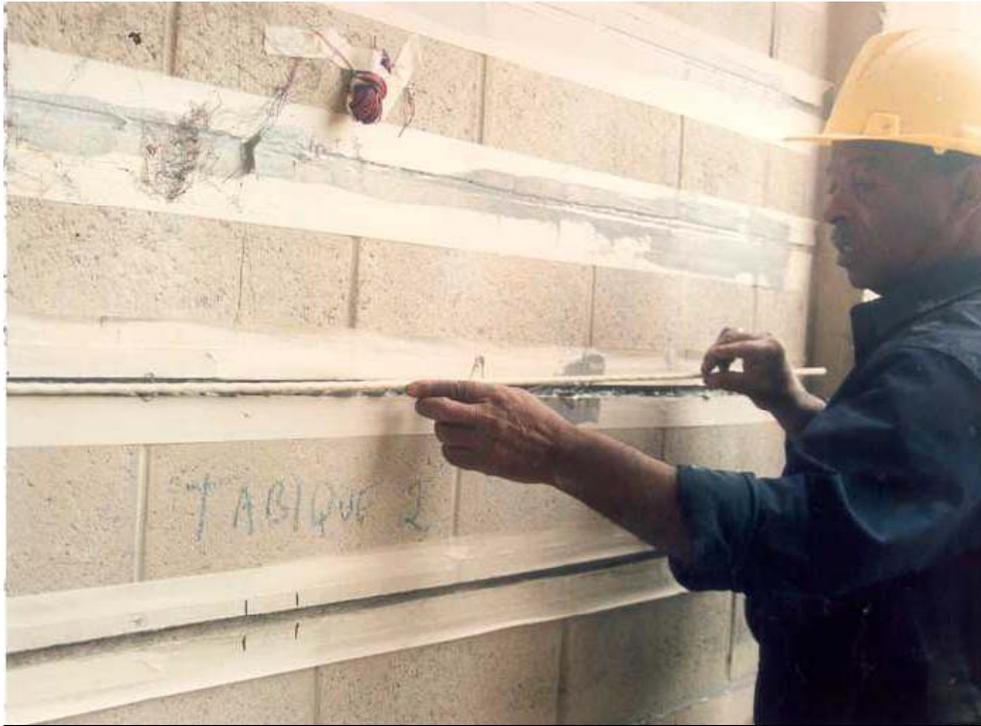
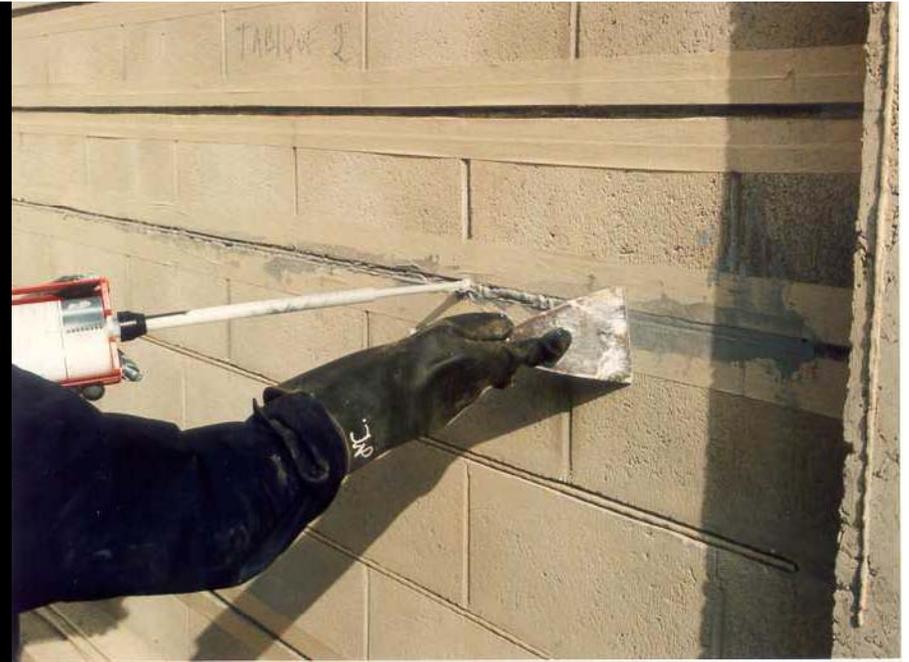
- Instalación de la varilla 1/4"
- Segunda capa de epóxico
- Enrase con espátula
- Retiro del masking tape

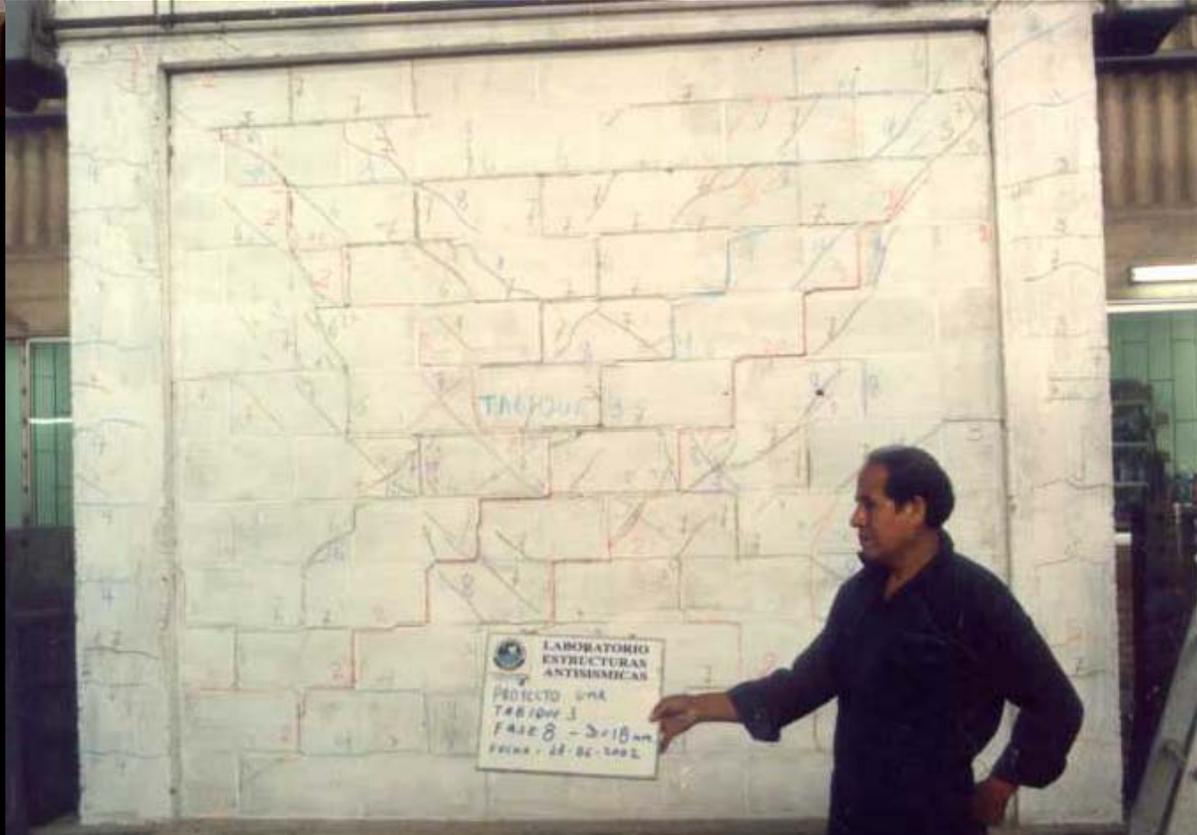
**deriva  
máxima = 0.7%**

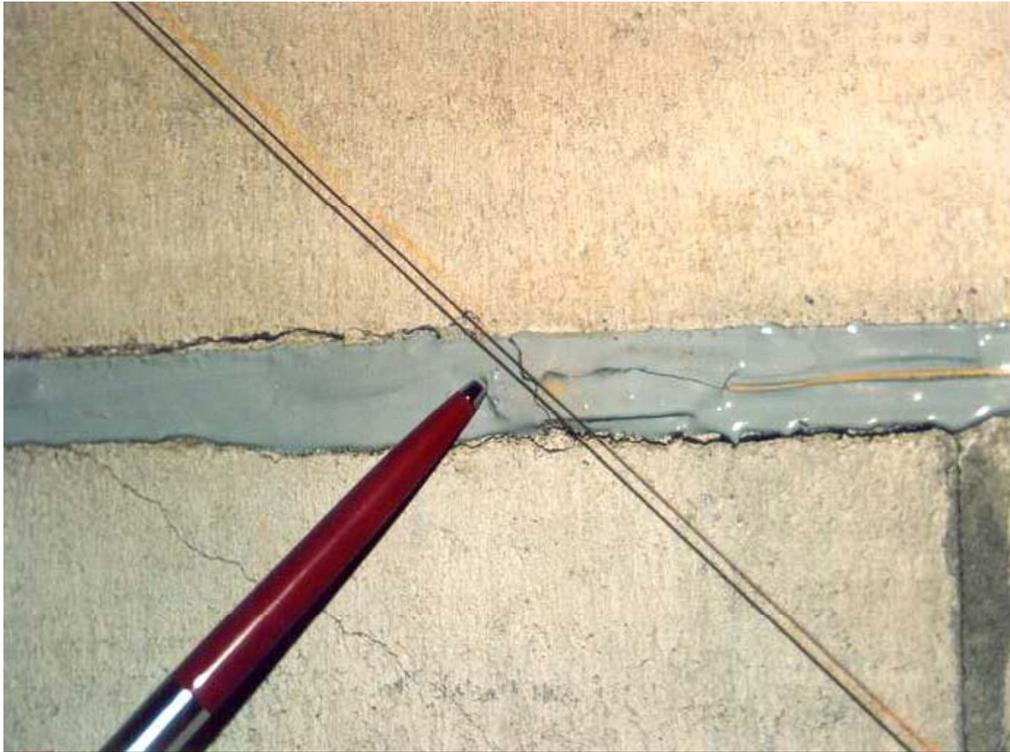
**Deslaminación del bloque**

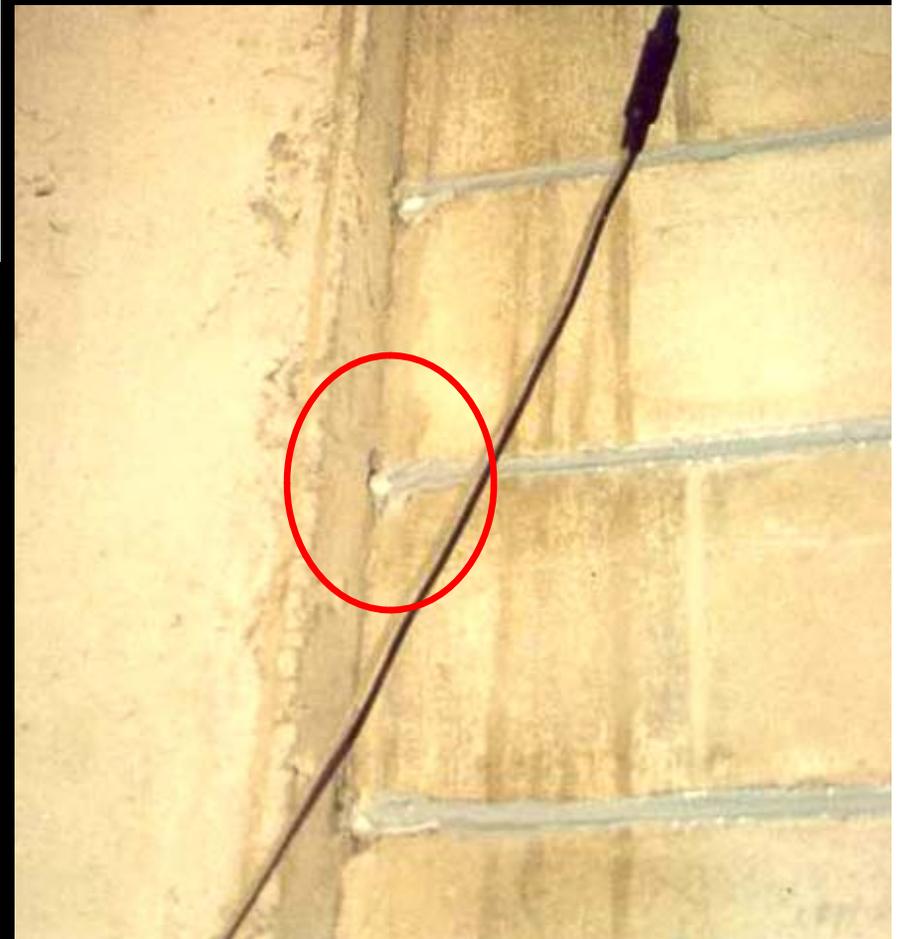
**Falla en las conexiones  
con las columnas**

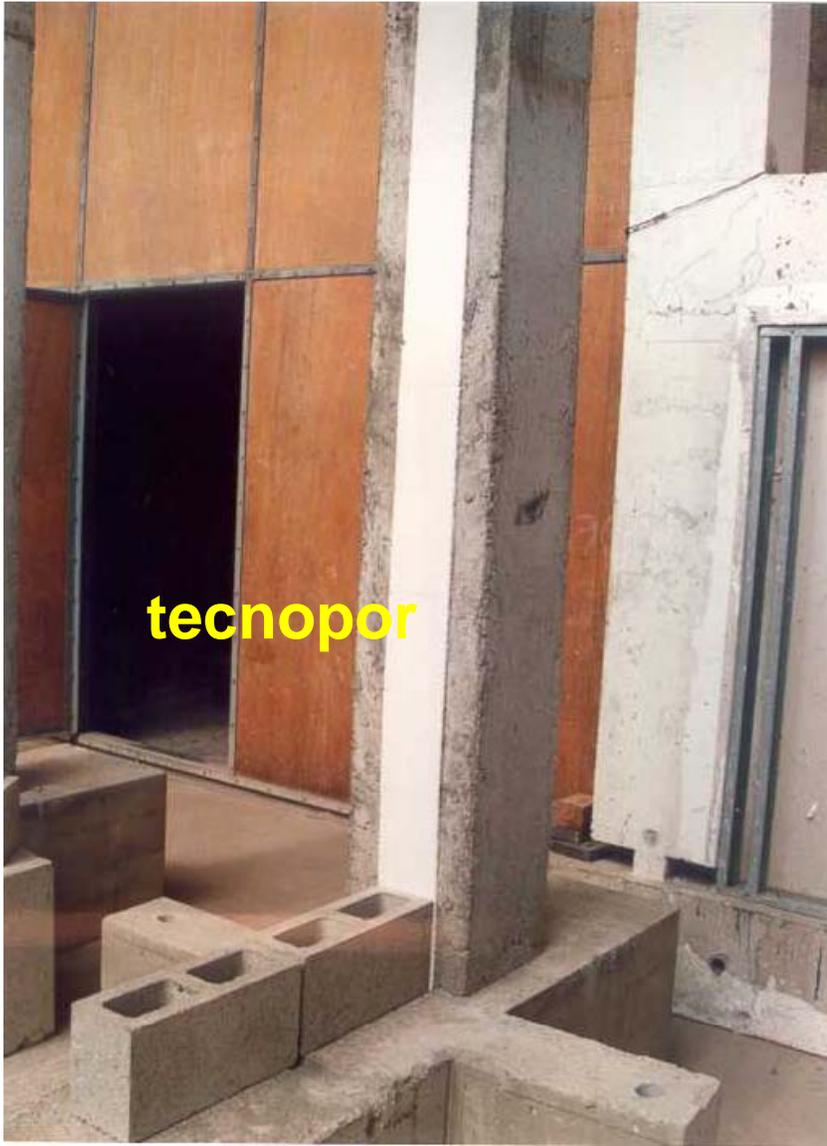
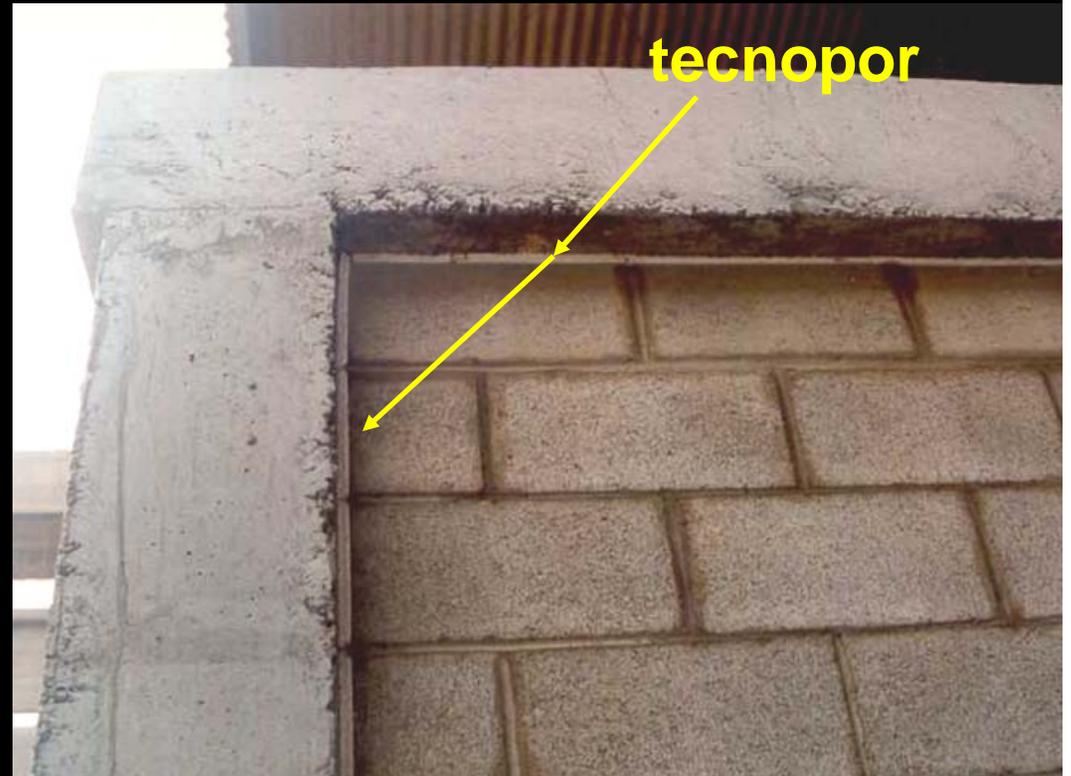
# Reforzamiento de un Tabique Aislado

**En este caso, no se requiere refuerzo por corte ya que el tabique está independizado de la estructura principal para acciones coplanares, pero se necesita estabilizarlo ante acciones perpendiculares al plano, además de tener que soportar los esfuerzos de tracción por flexión que producen esas acciones.**

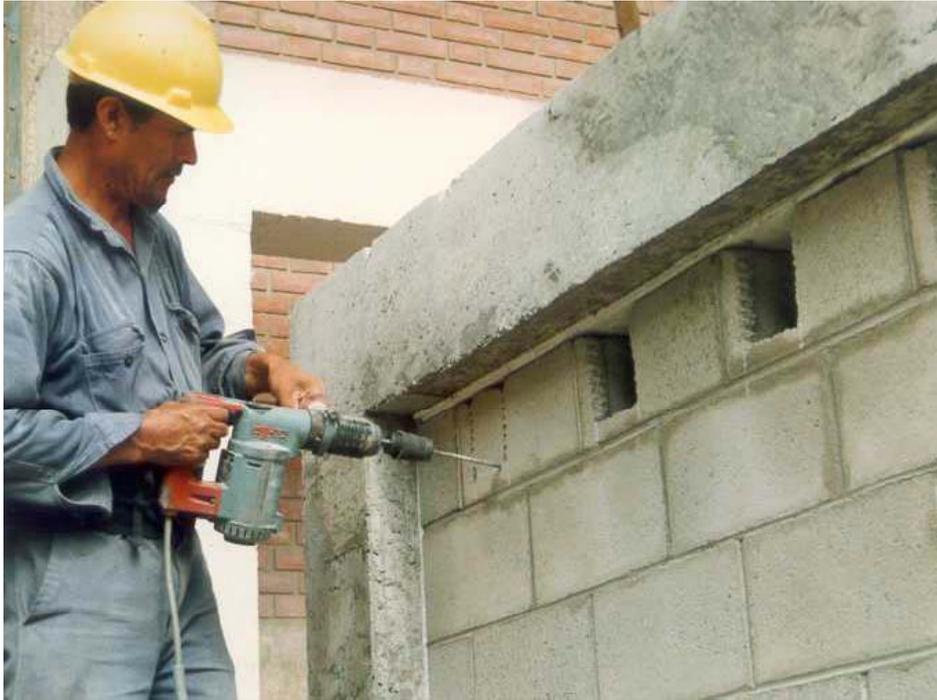
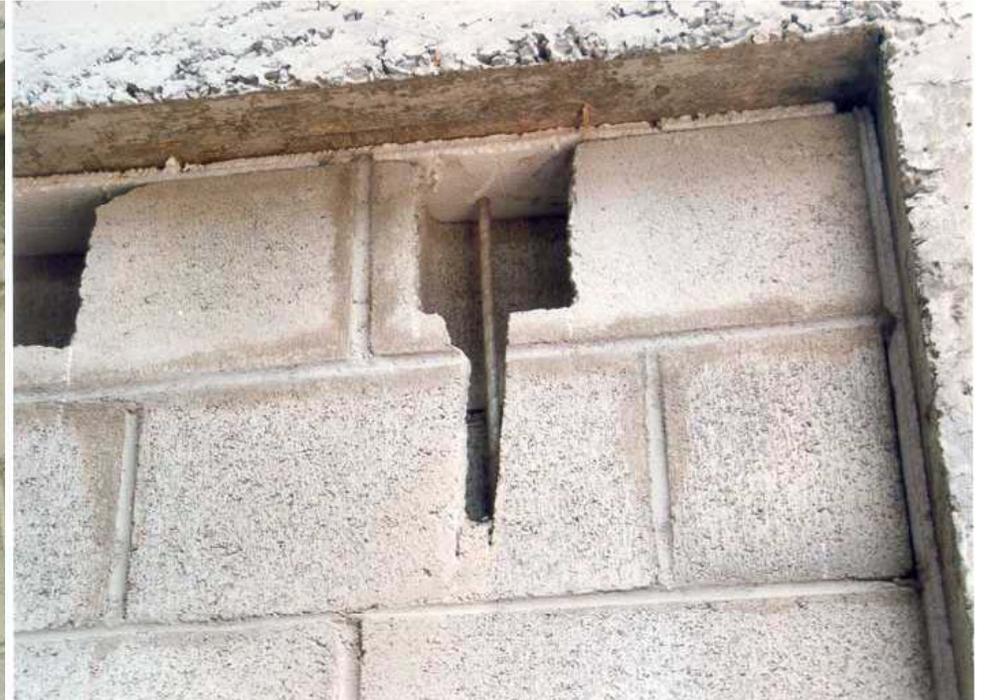
**Para soportar la flexión se introdujo refuerzo vertical**

- **Ventanas en última hilada**
- **Refuerzo vertical 3/8"**
- **Relleno con grout**

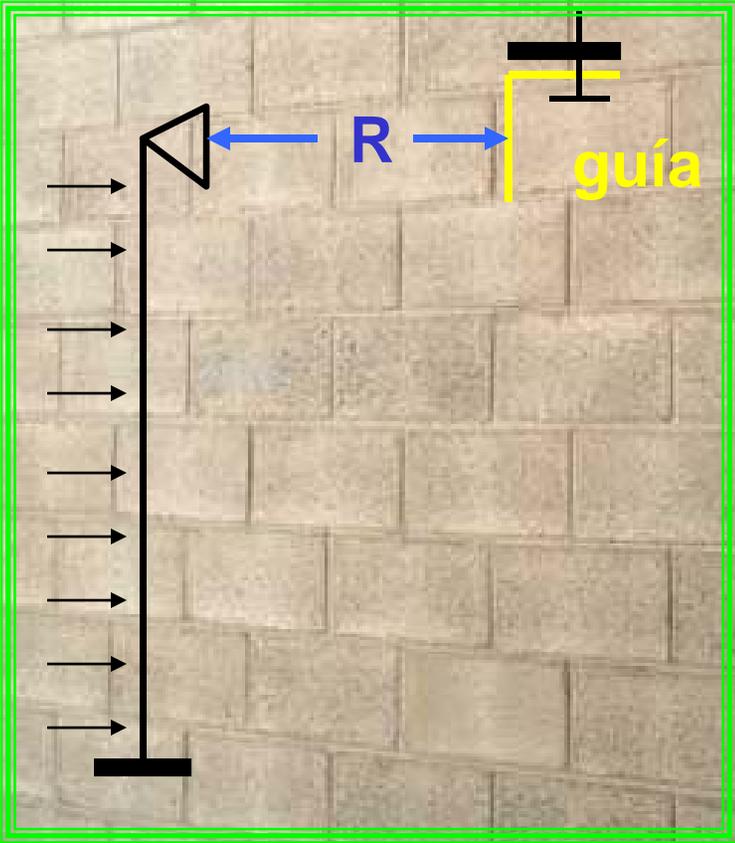
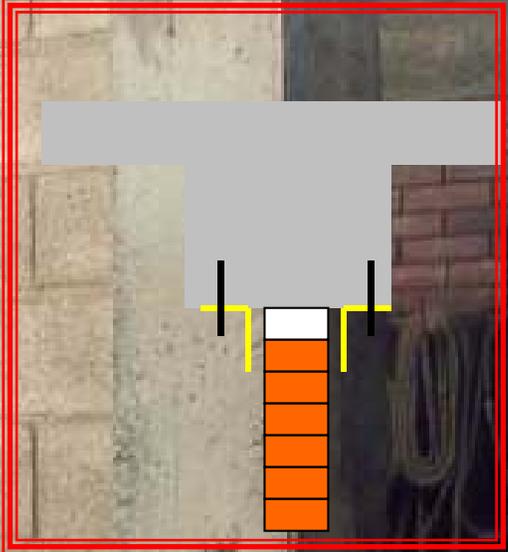
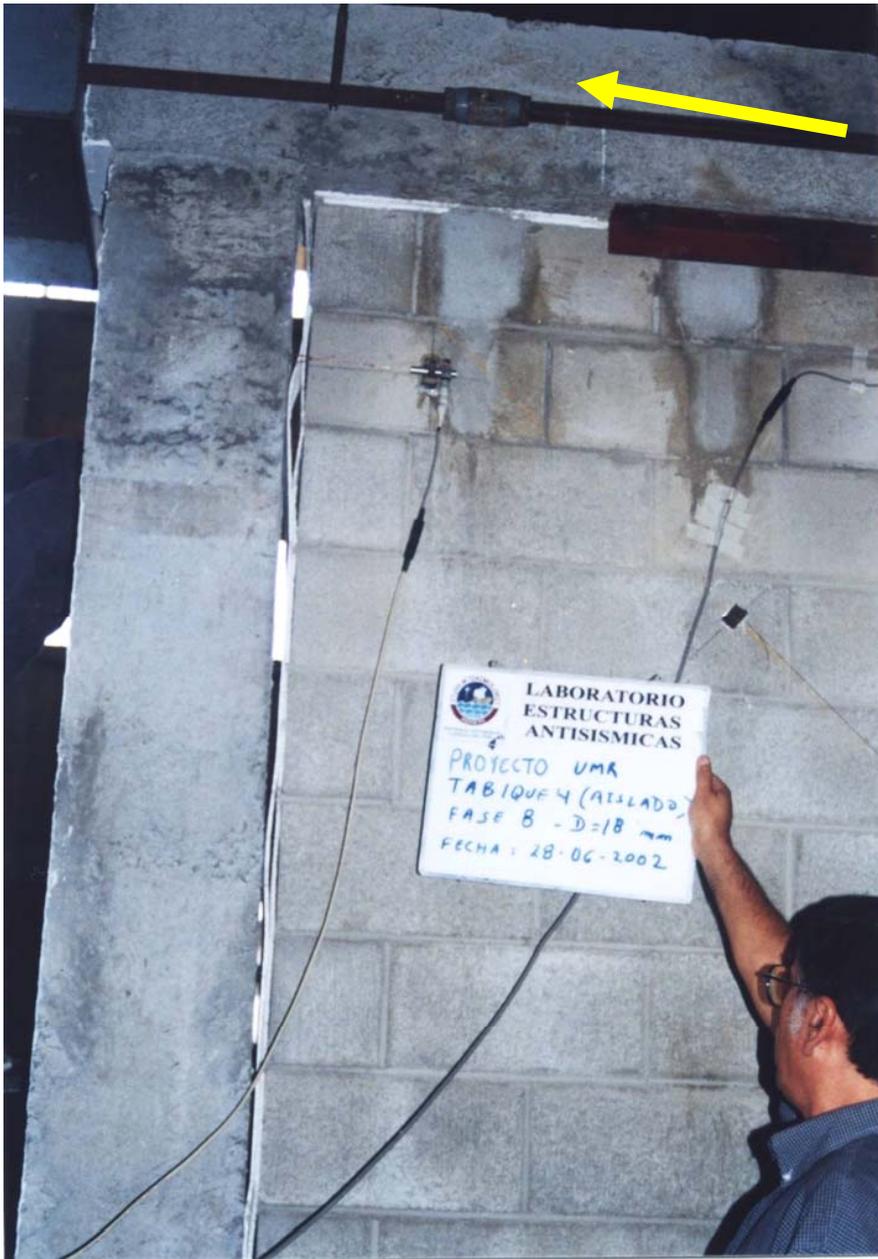
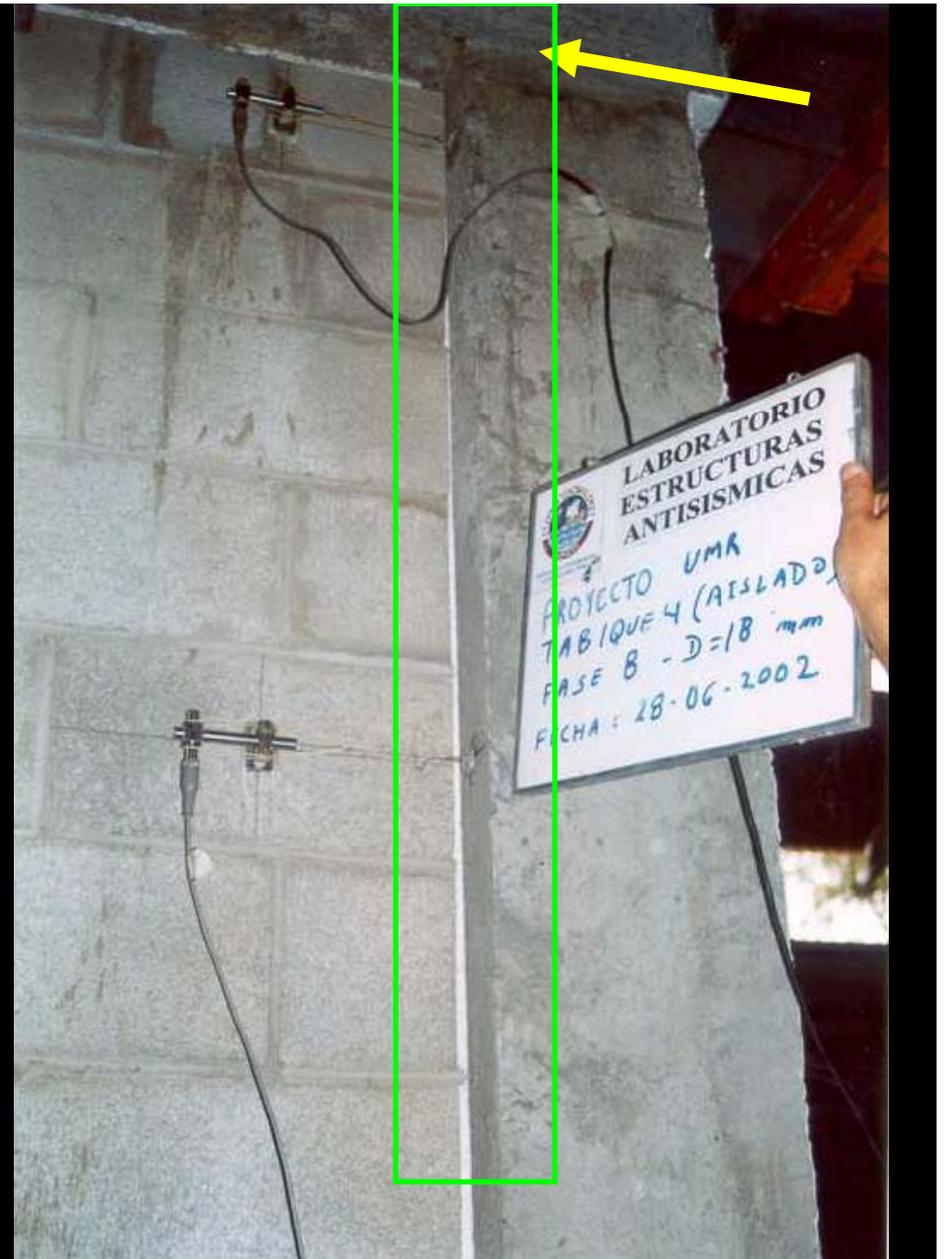
## **Perfiles para evitar el volcamiento transversal**

- **Perforaciones en la viga**
- **Instalación de pernos**
- **Instalación de perfiles angulares**

guías para evitar el volcamiento
