**Desarrollo Experimental  
del Proyecto.**

**Procesamiento de Datos e  
Interpretación de  
Resultados.**

**Comportamiento Sísmico  
Experimental de la Albañilería**

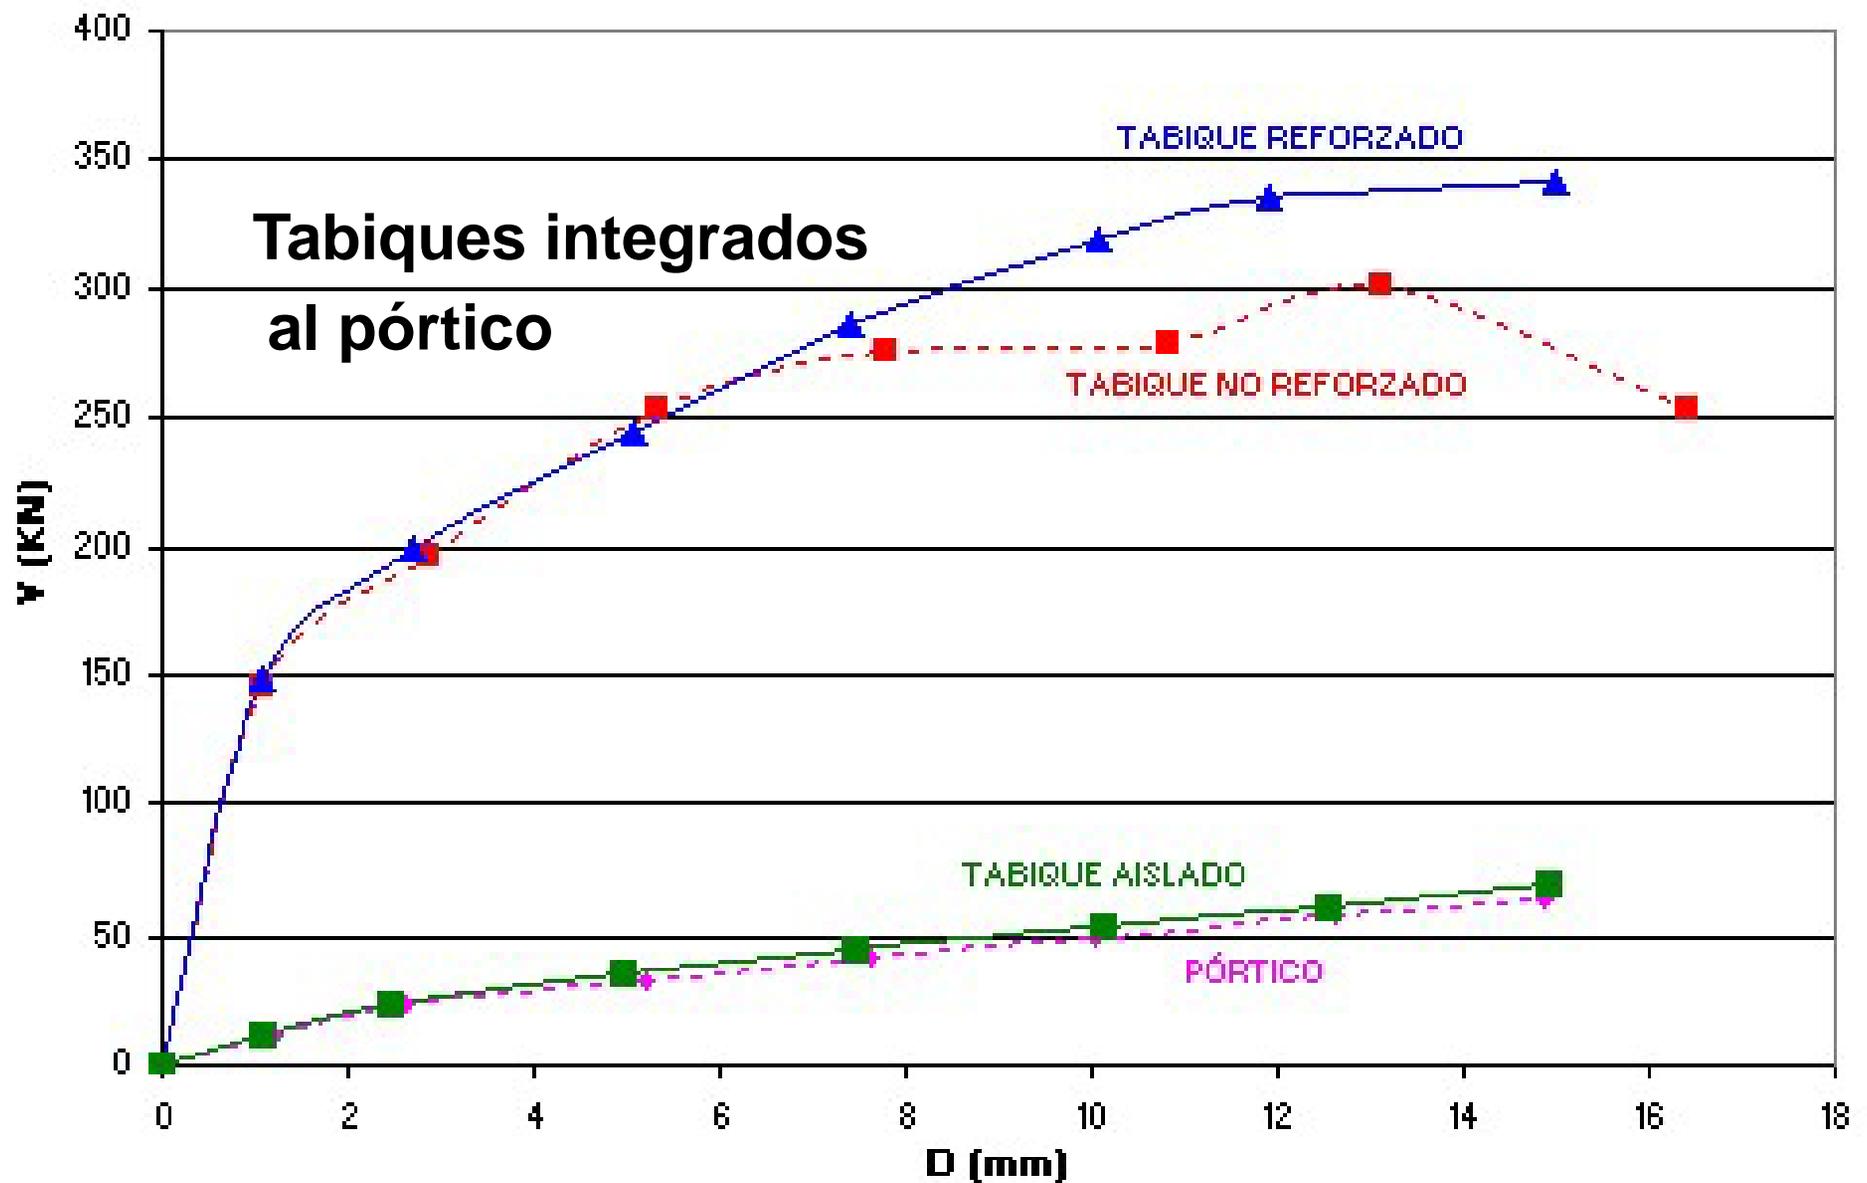
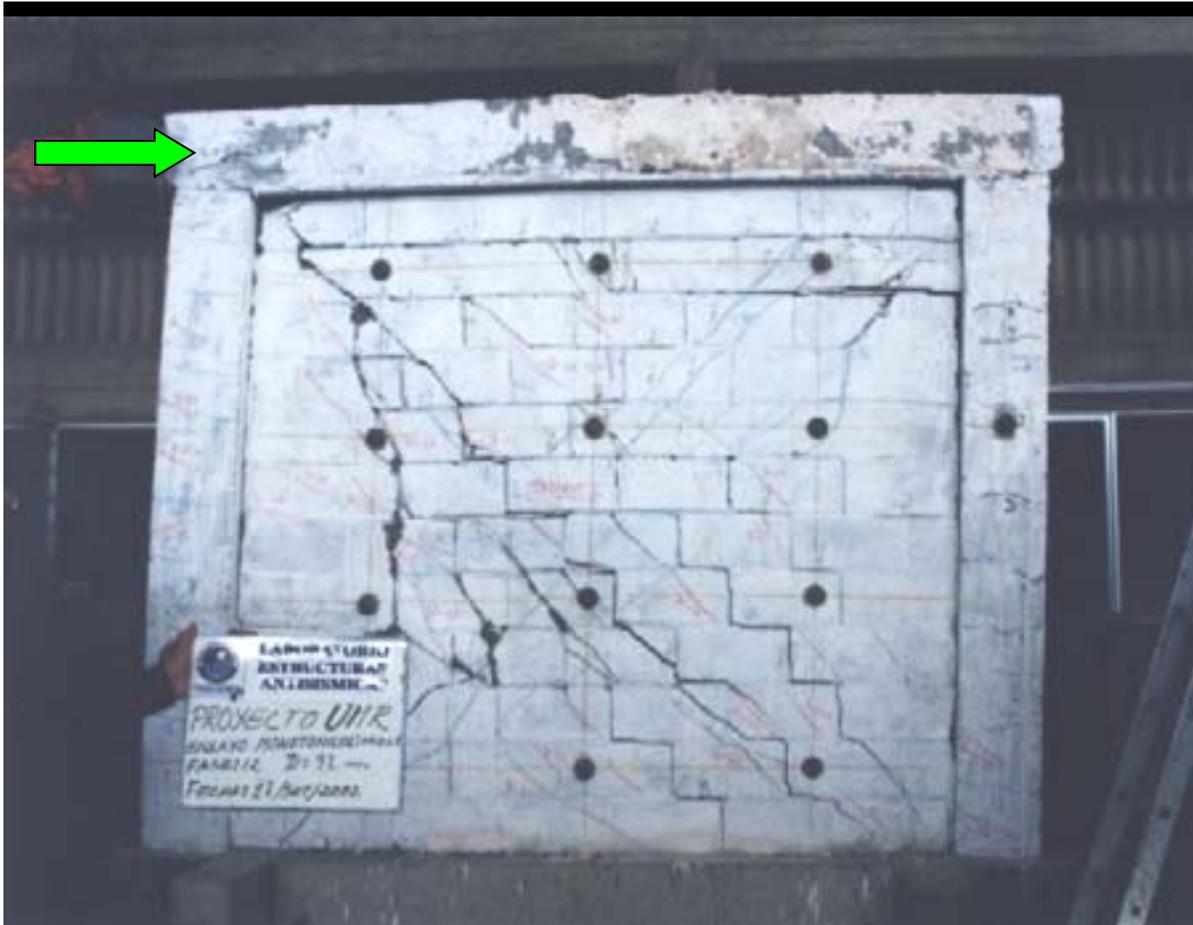
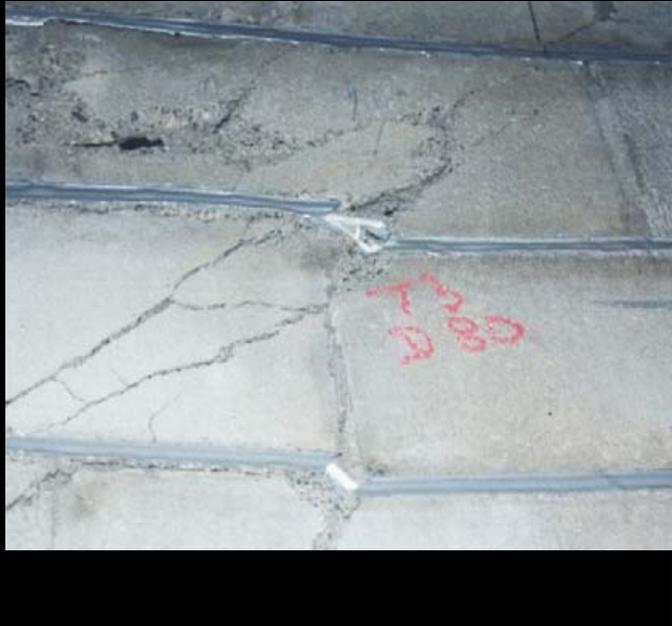
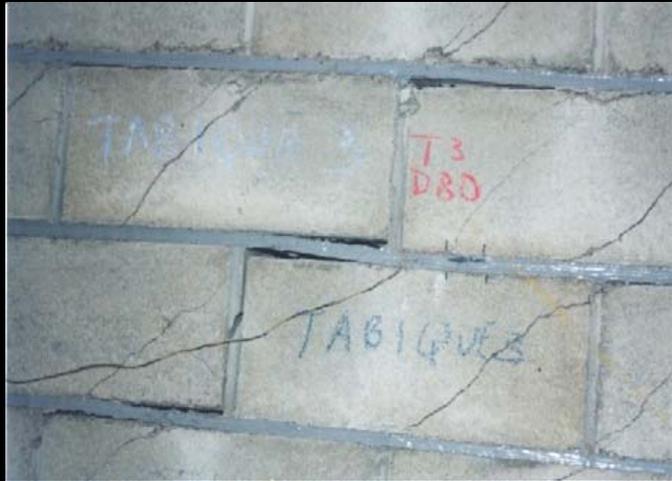
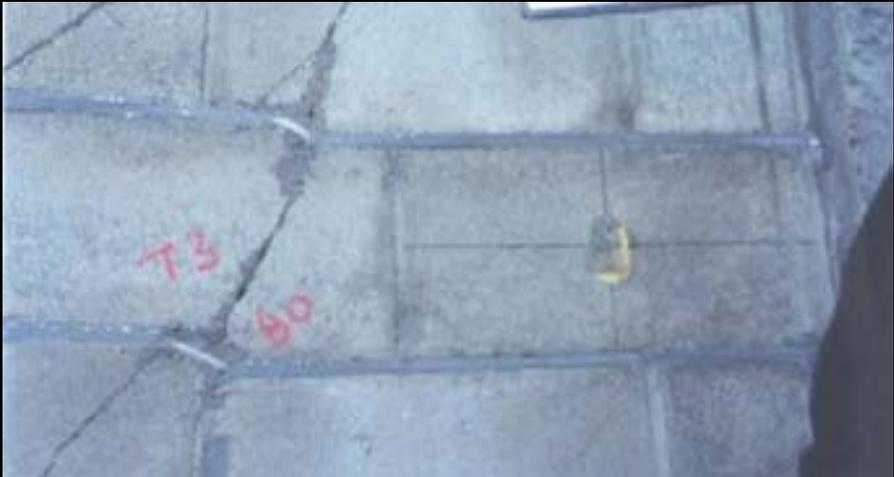
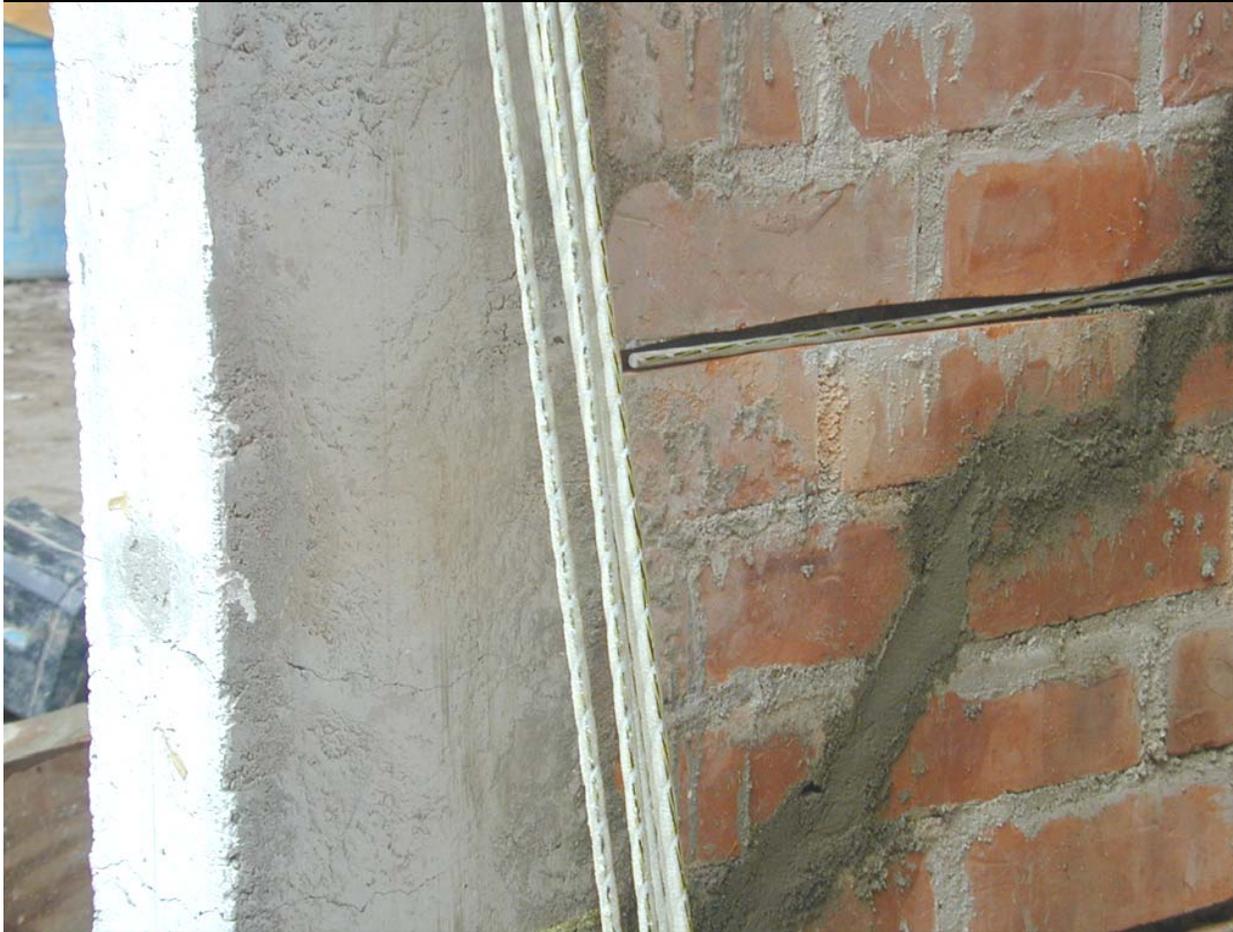
## Reforzamiento de Tabiques con Varillas de Fibra de Vidrio

**Reparación de un muro de albañilería confinada empleando varillas de fibra de vidrio y mortero de cemento.**

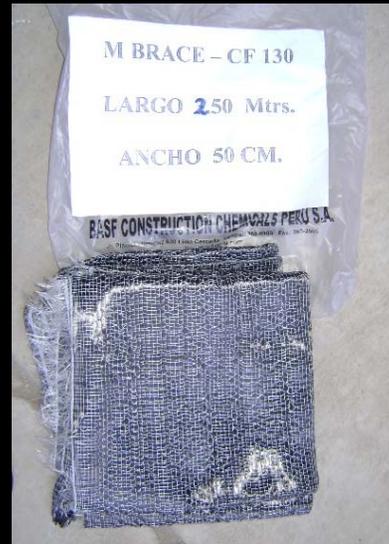
Muro original

# REPARACIÓN Y REFORZAMIENTO CON FIBRA DE CARBONO

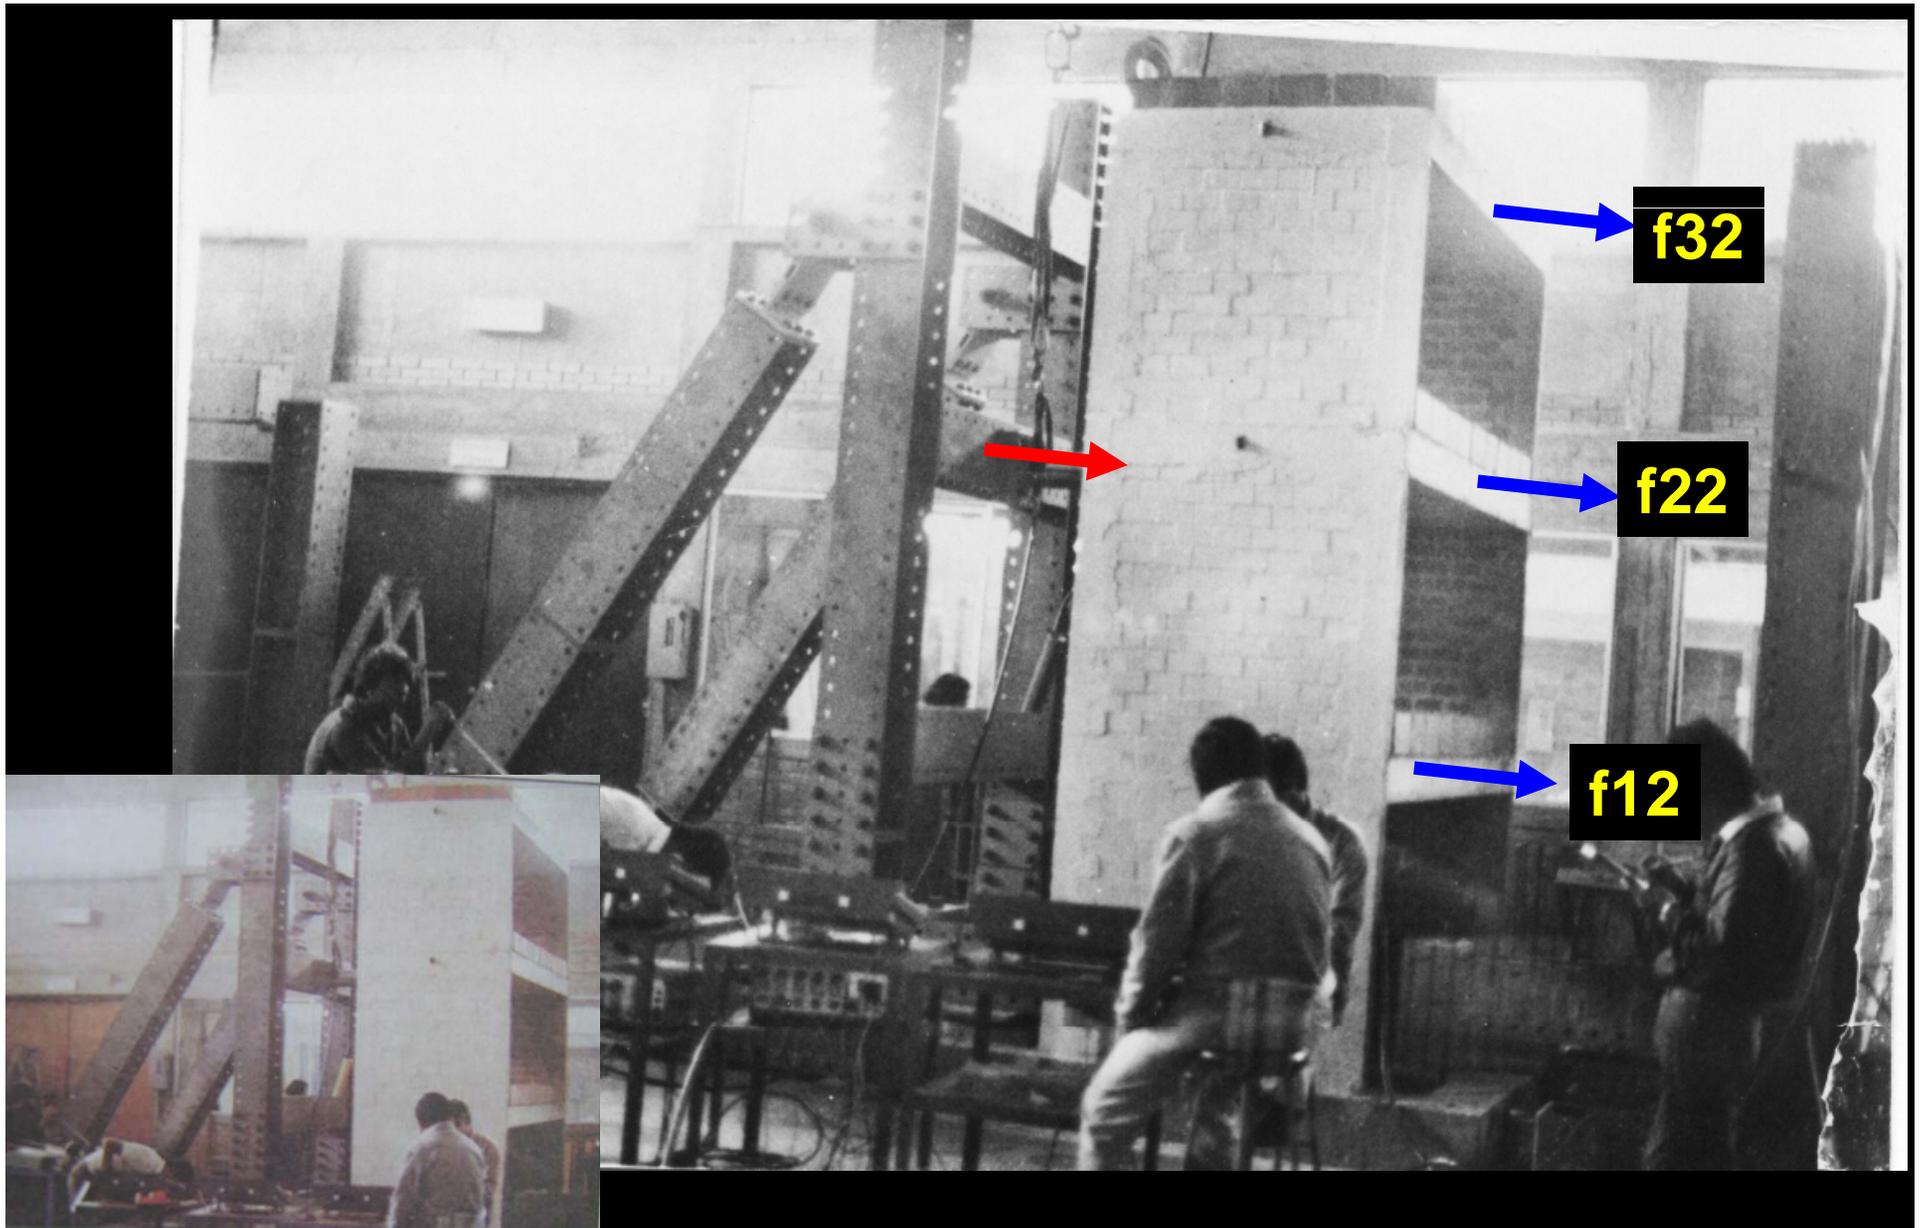
# Ensayos Dinámicos en Mesa Vibradora [Simulación Sísmica]

**OBJETIVO: CORROBORAR LOS RESULTADOS DE LOS  
ENSAYOS DE CARGA LATERAL CÍCLICA**

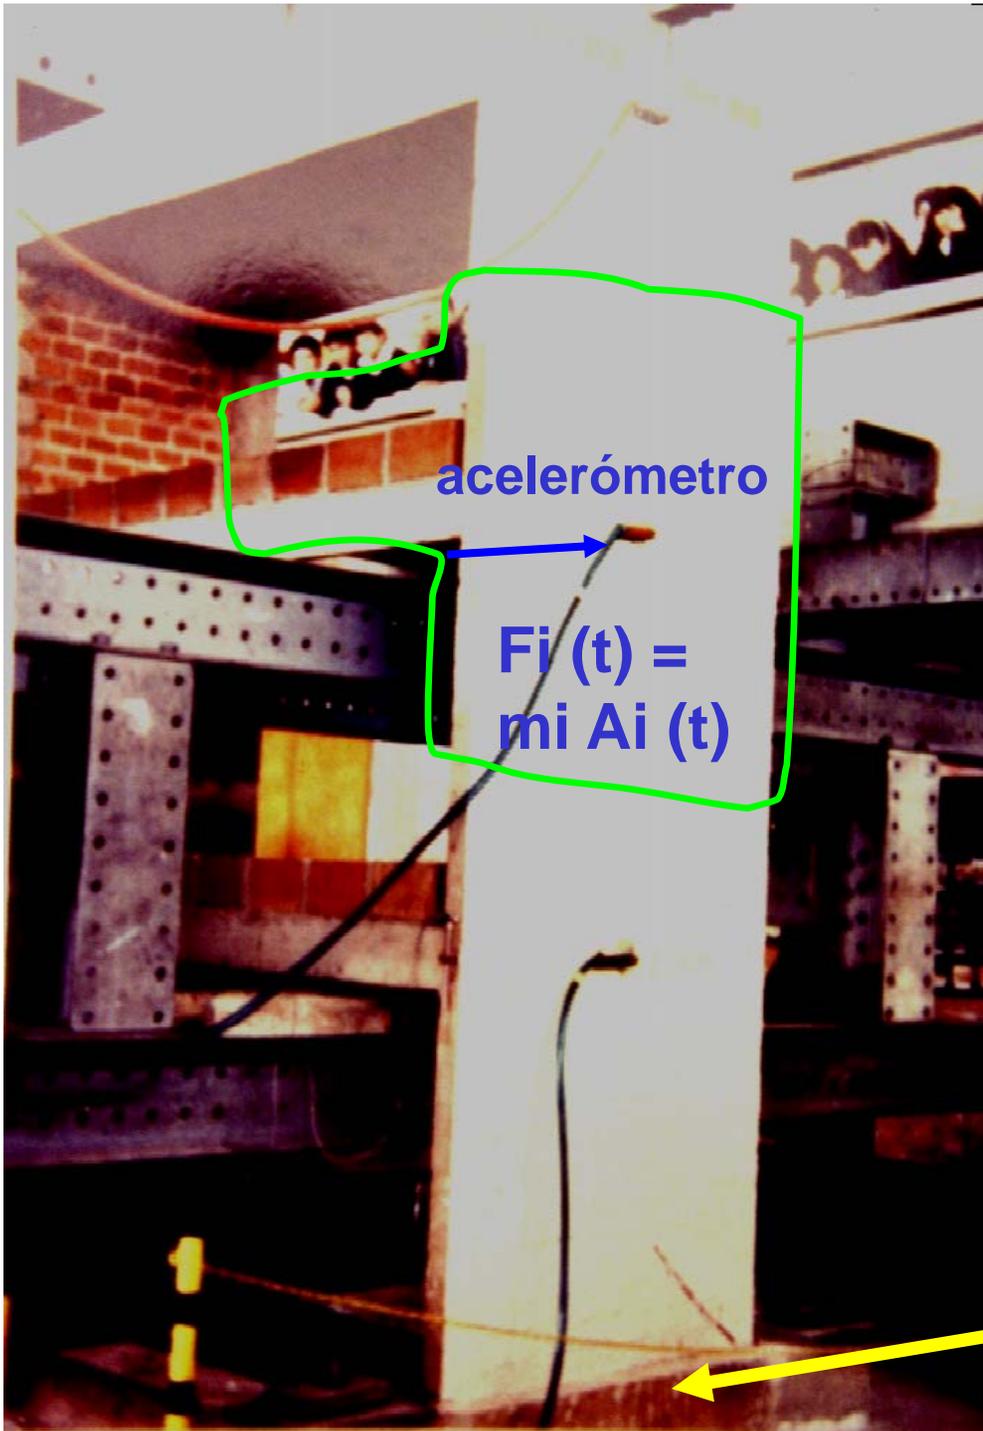
**Cálculo experimental de la Matriz de Flexibilidad. También se determina el período fundamental empleando sismógrafo.**

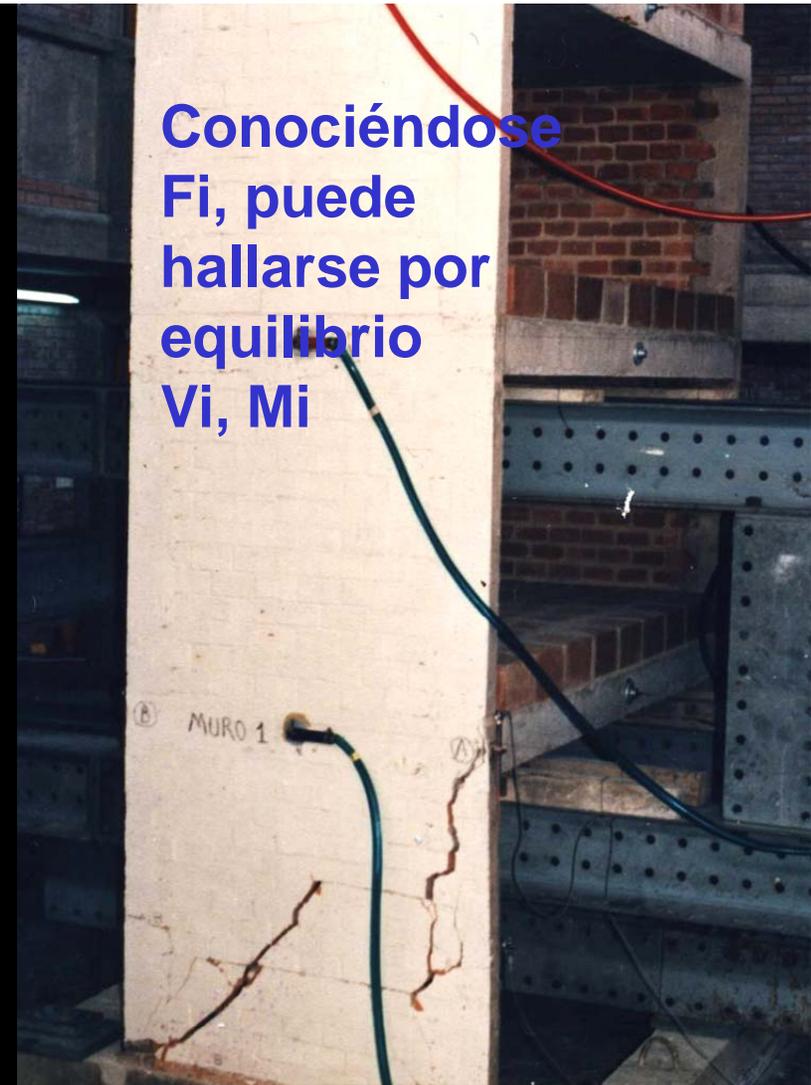
acelerómetro

$$F_i(t) = m_i A_i(t)$$

Conociéndose  
 $F_i$ , puede  
hallarse por  
equilibrio  
 $V_i, M_i$

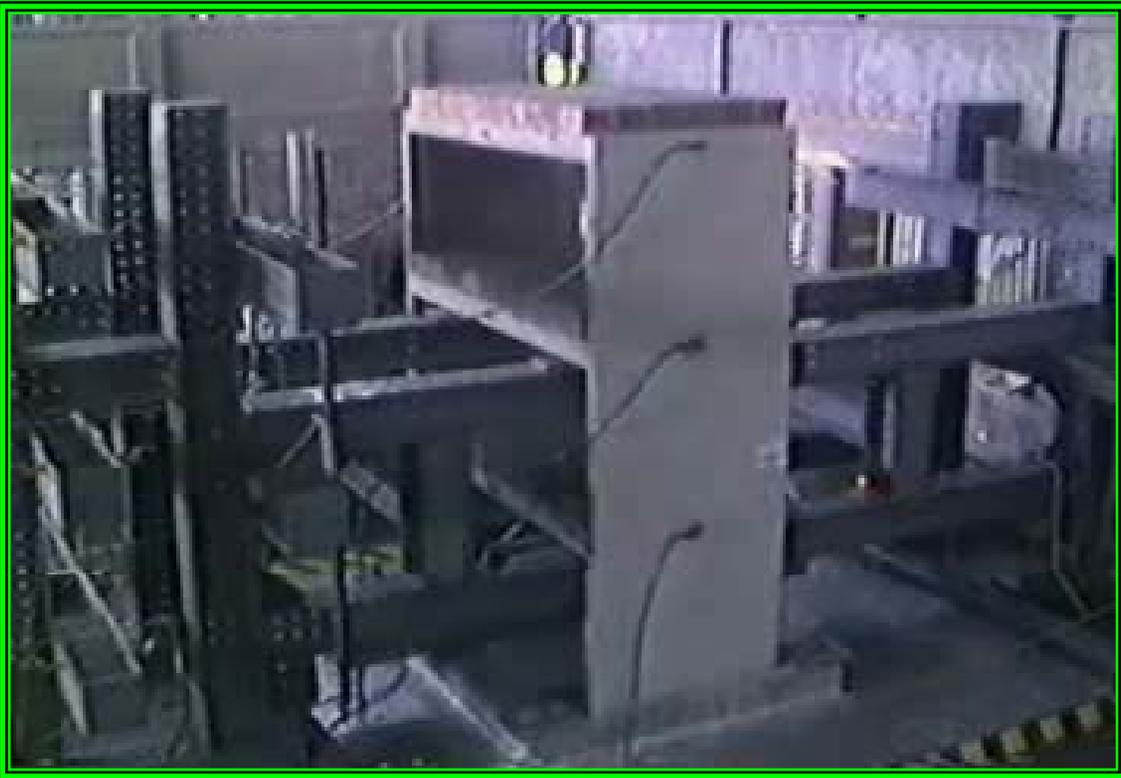
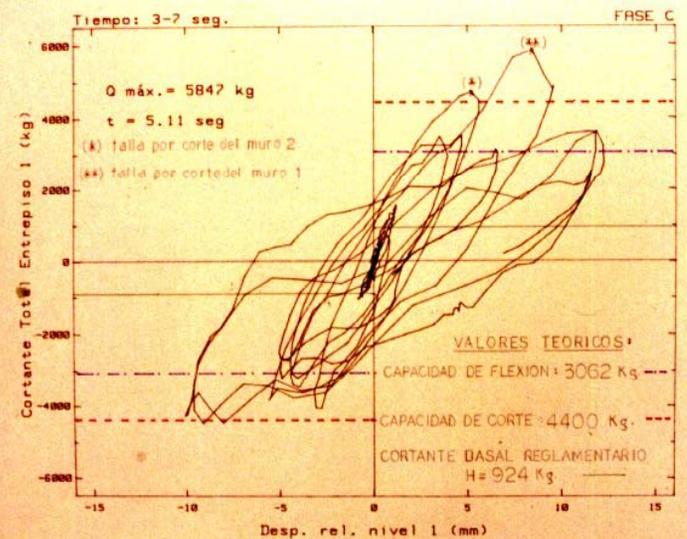
CORTANTE TOTAL - DESPLAZAMIENTO, PRIMER ENTREPISO - FASE C

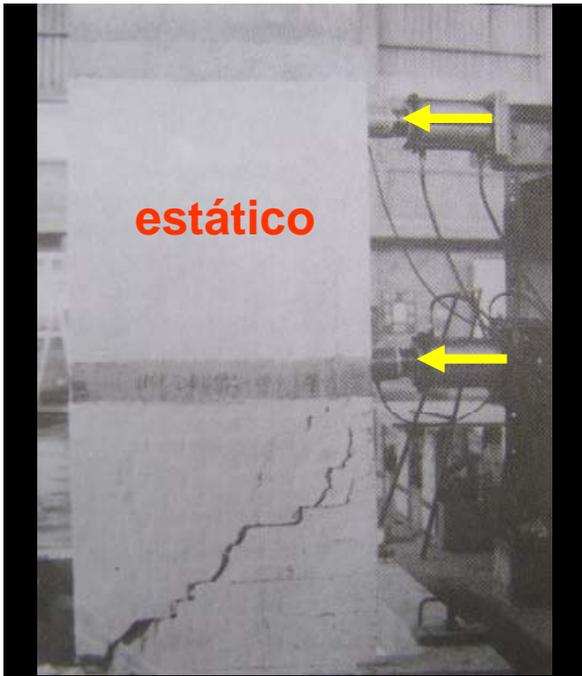
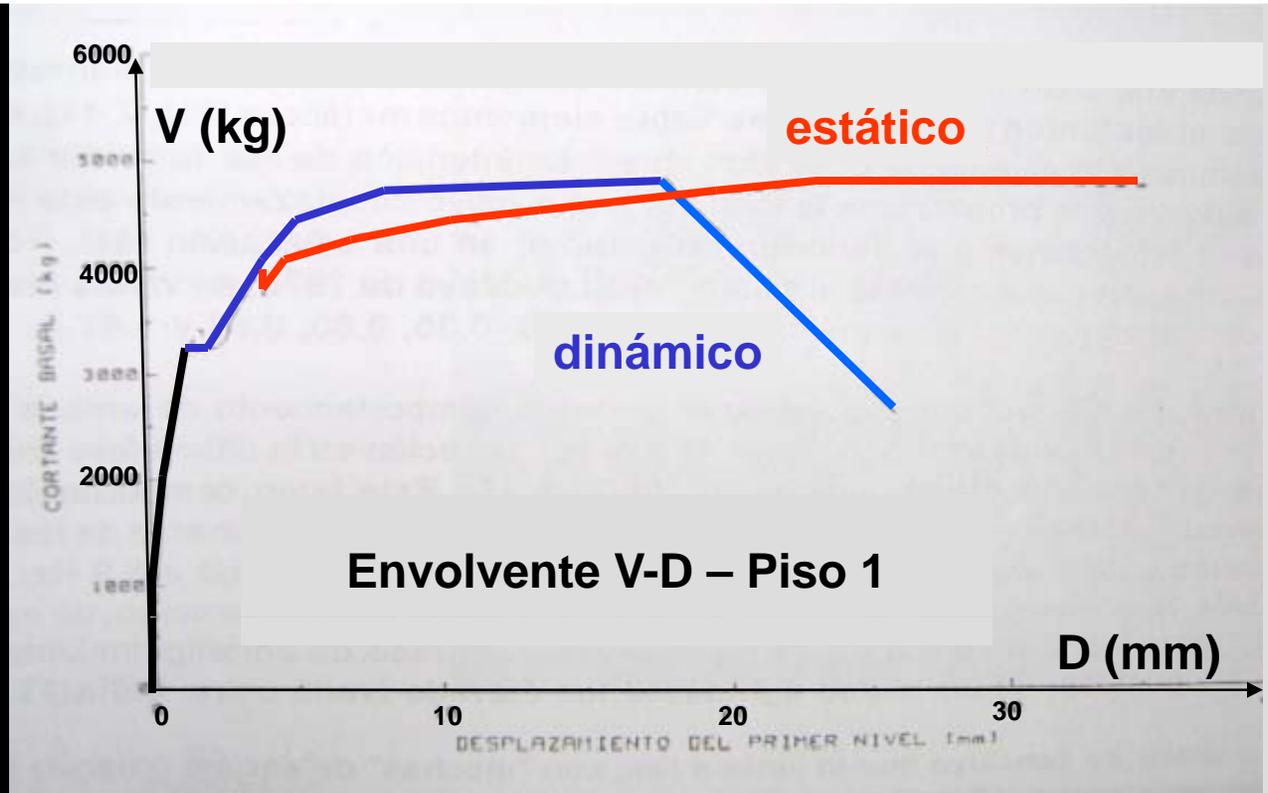
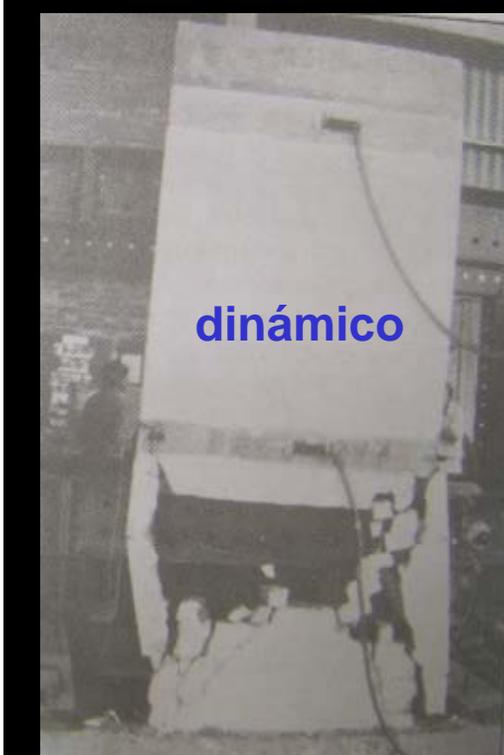
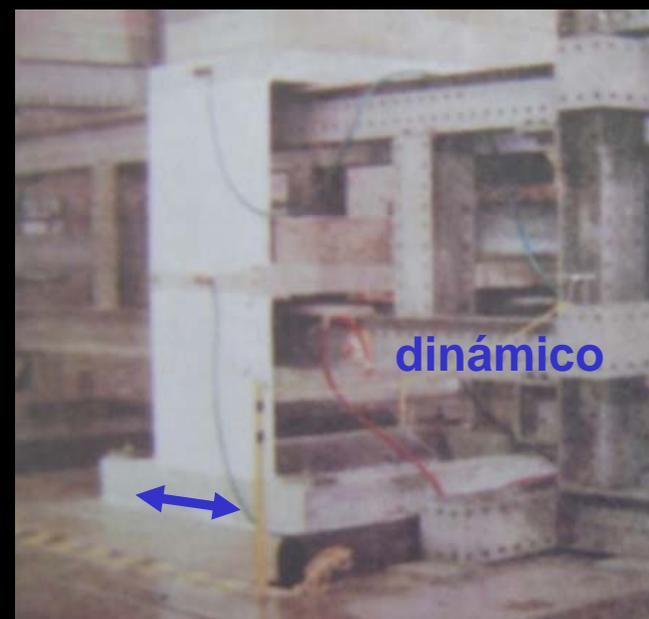
**La rigidez inicial y la resistencia no cambian, pero varían la ductilidad y el deterioro.**

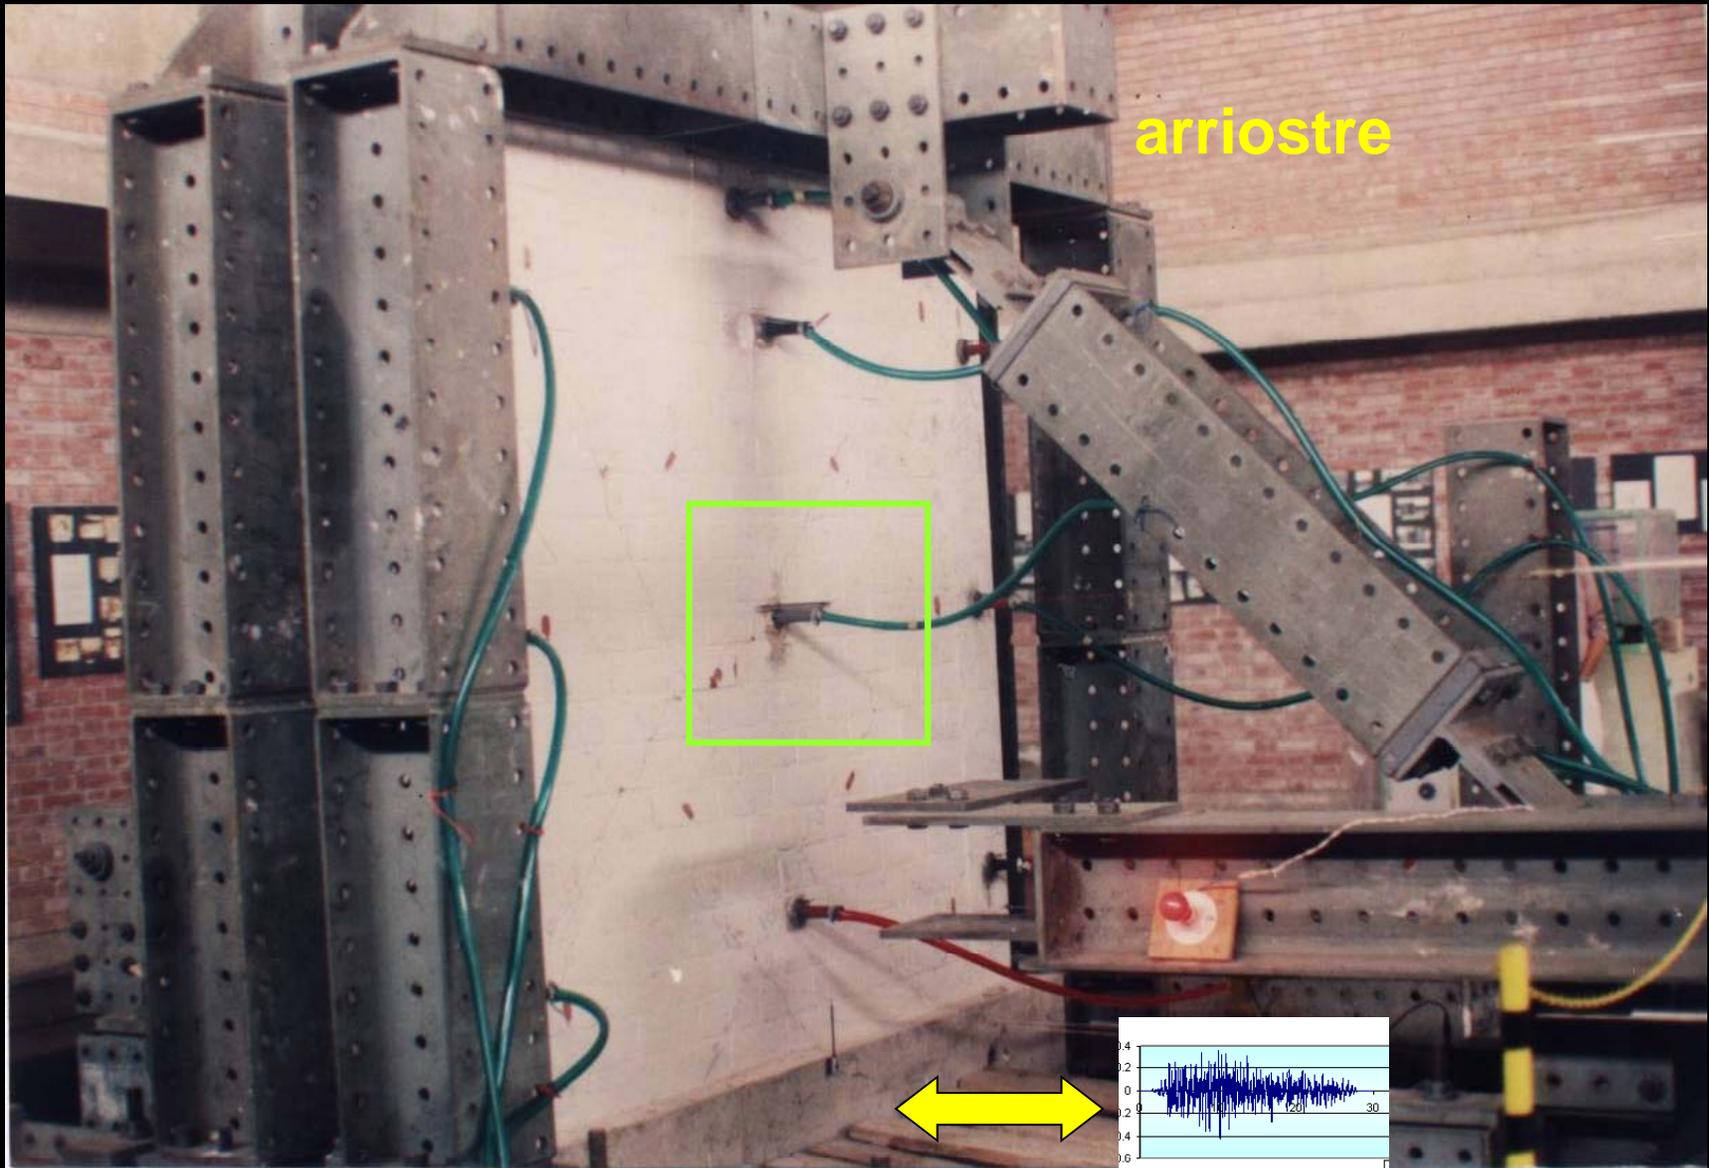
**Ensayo sísmico perpendicular al plano del muro**

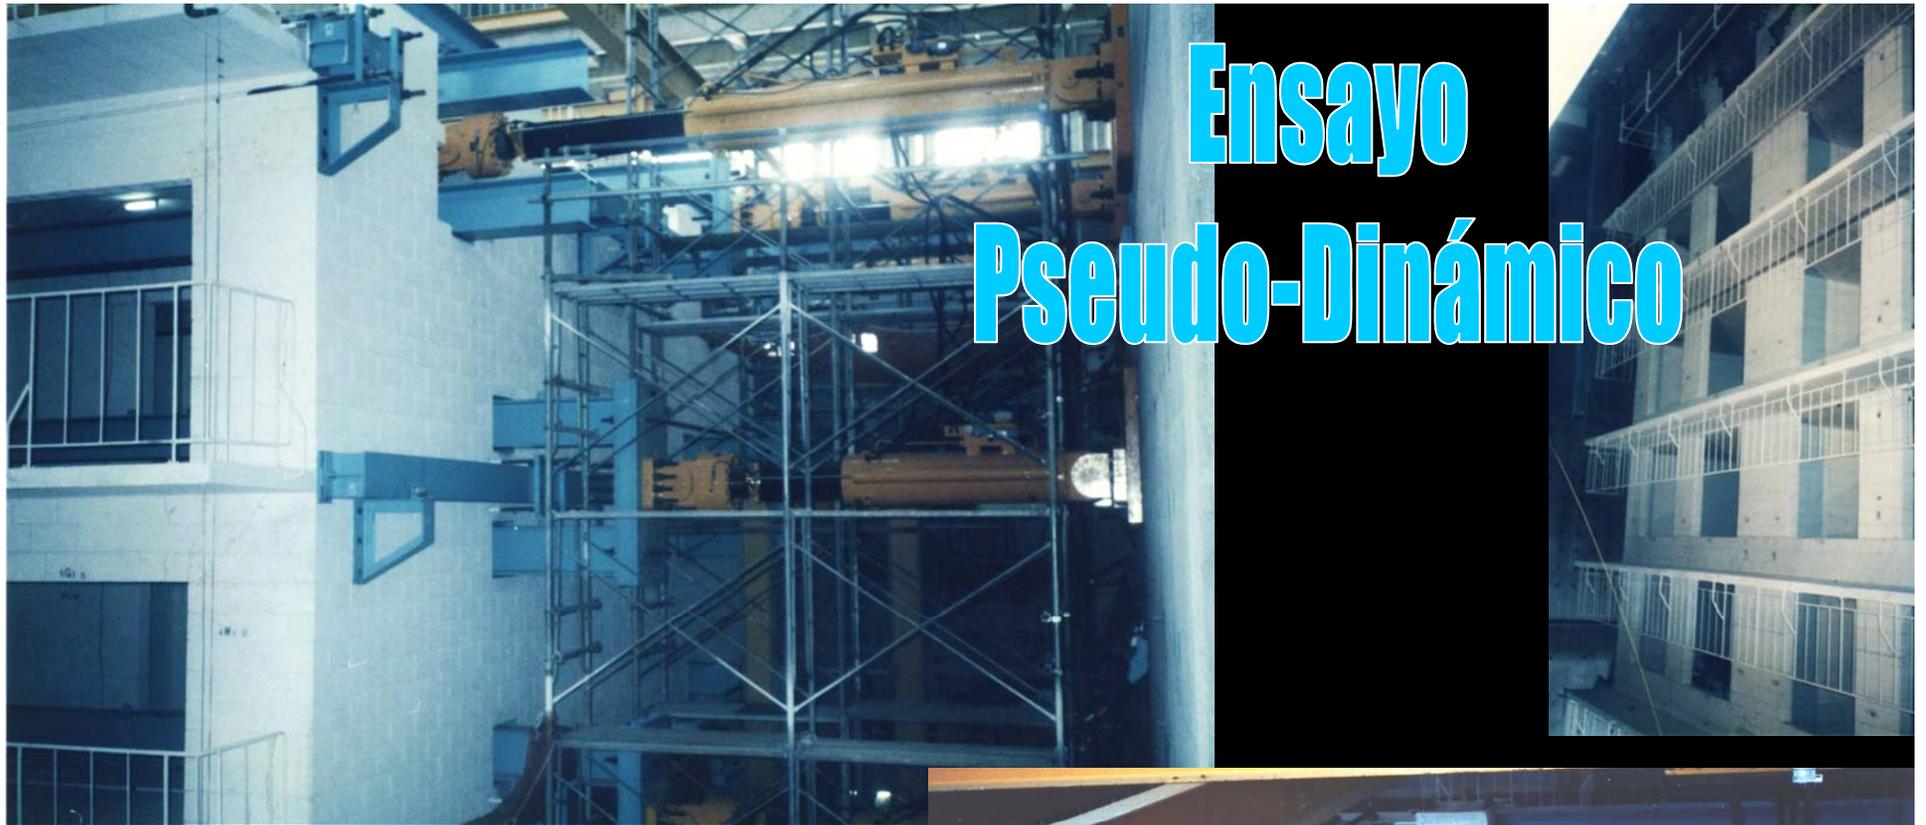
# Ensayo Pseudo-Dinámico

**Ensayo Pseudo-Dinámico  
en un edificio de albañilería  
armada. Japón, 1988.**

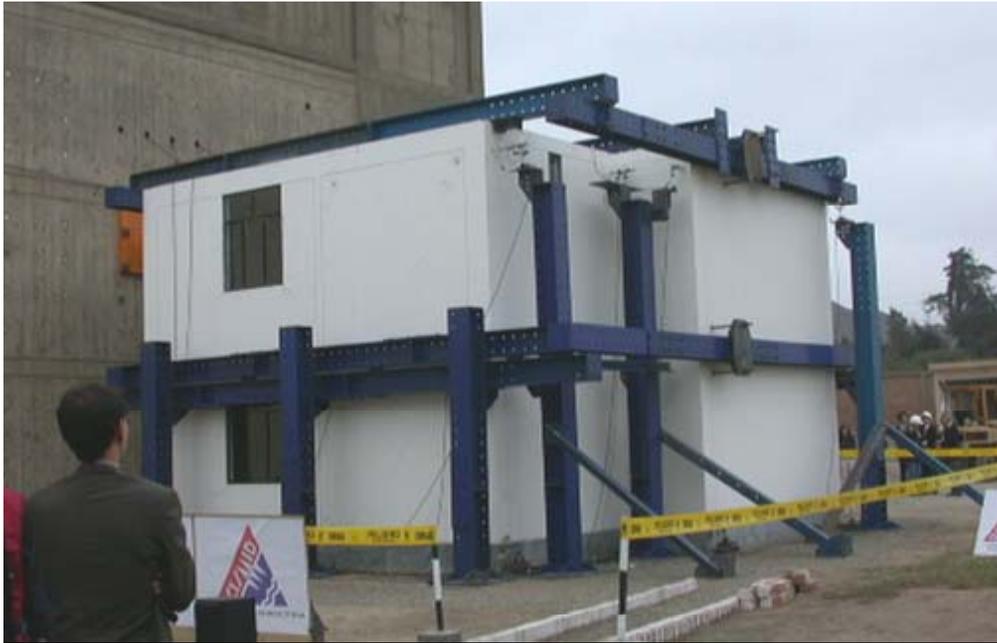
**CISMID**

**Vivienda de  
Albañilería  
Confinada**
