LABORATORIO DE BIOINGENIERÍA (DEP. INGENIERÍA) – MAESTRÍA EN INGENIERÍA BIOMÉDICA PUCP

Diagnóstico preventivo de pie diabético basado en termografía

INVESTIGAPUCP 2013
VIII EXPOSICIÓN DE INVESTIGACIÓN

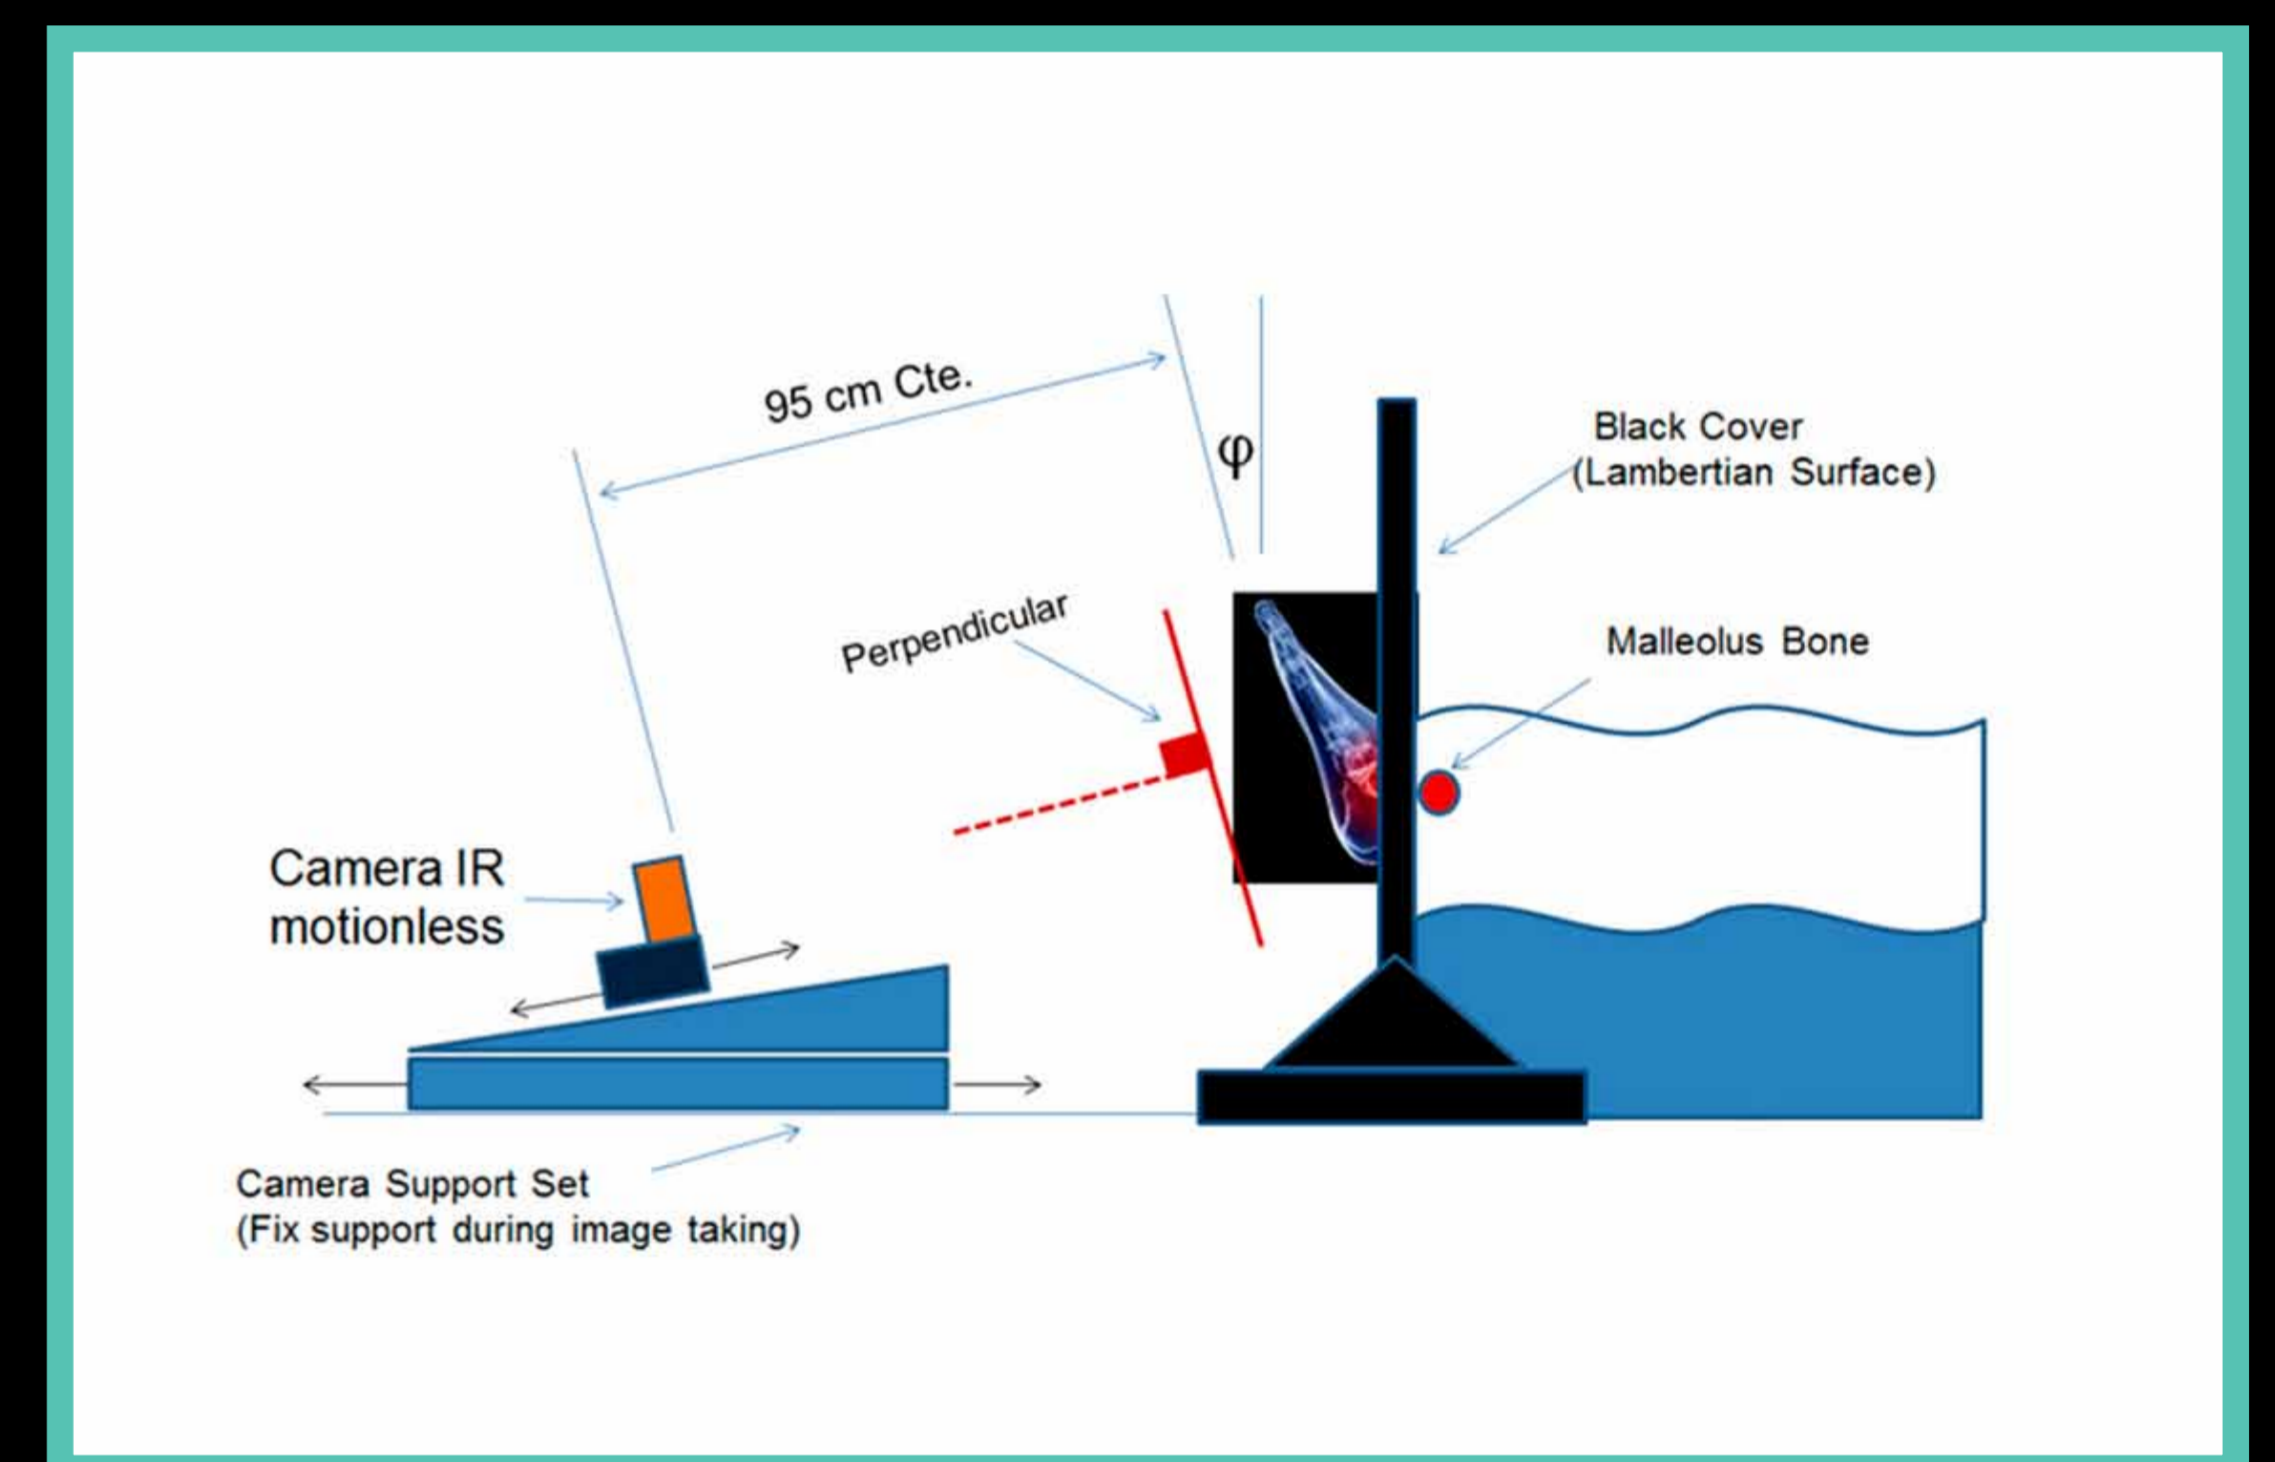
Procedimiento de adquisición de imágenes.

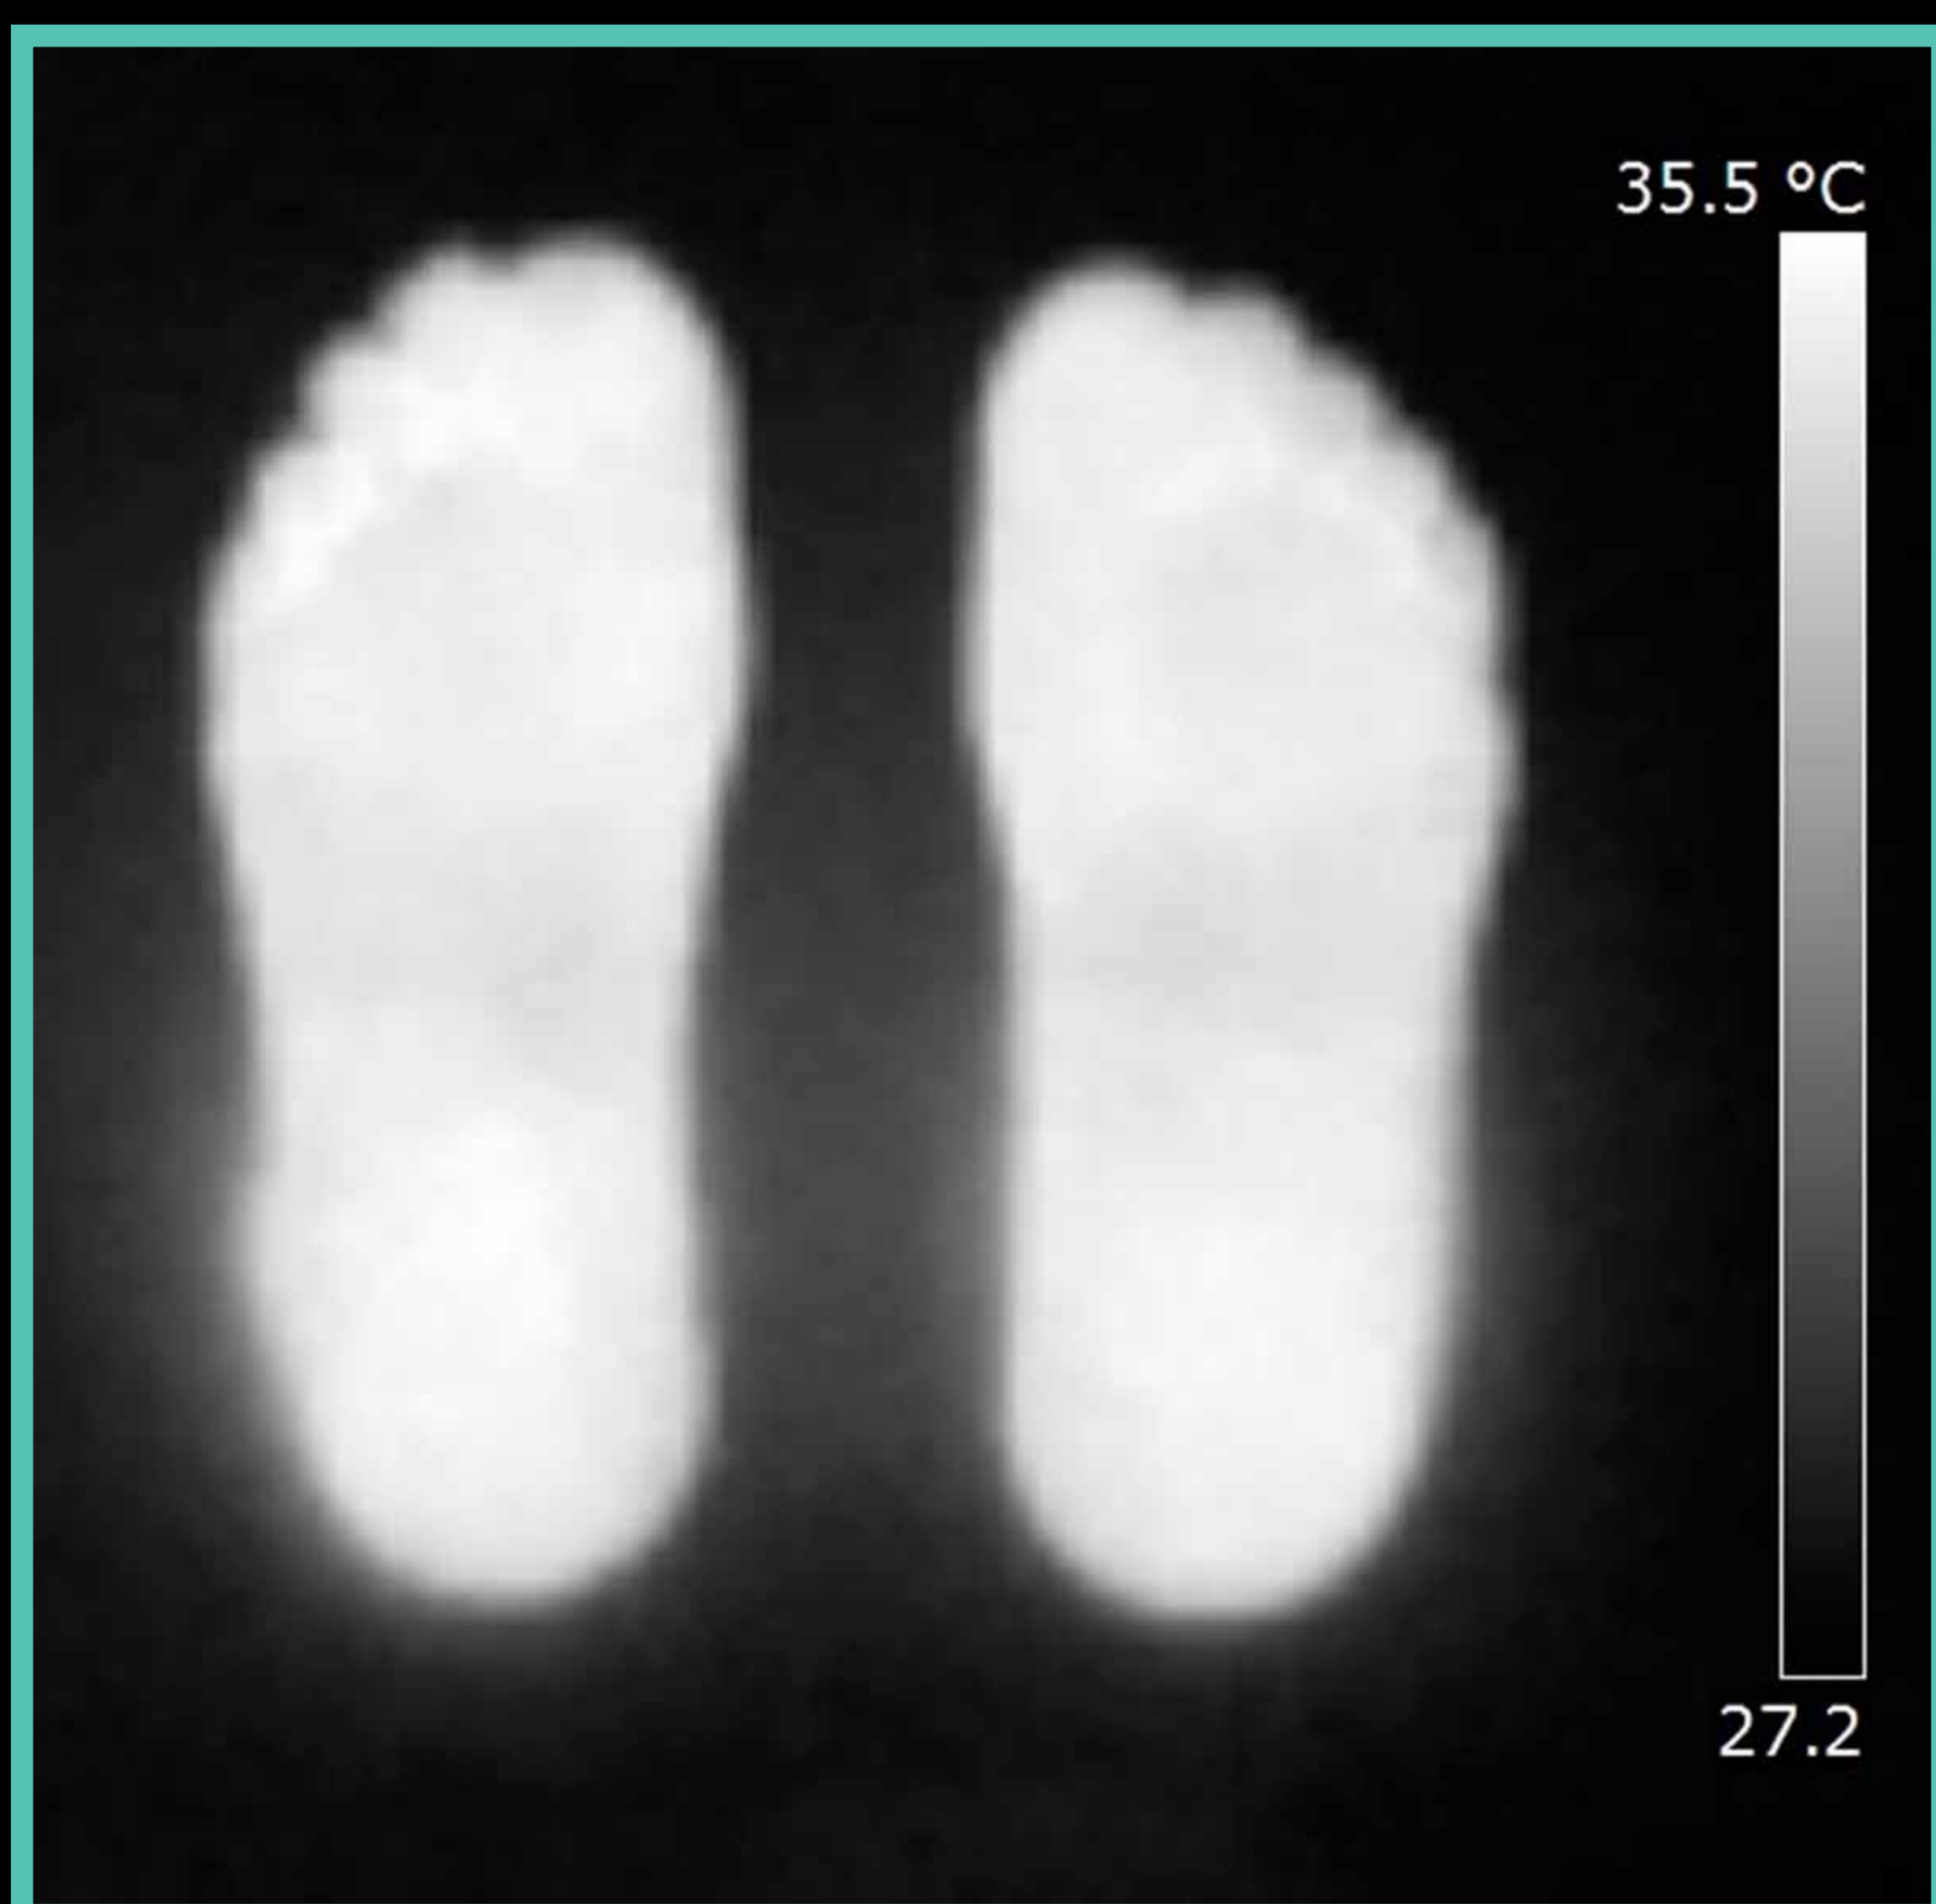
Imagen térmica de la planta de los pies.

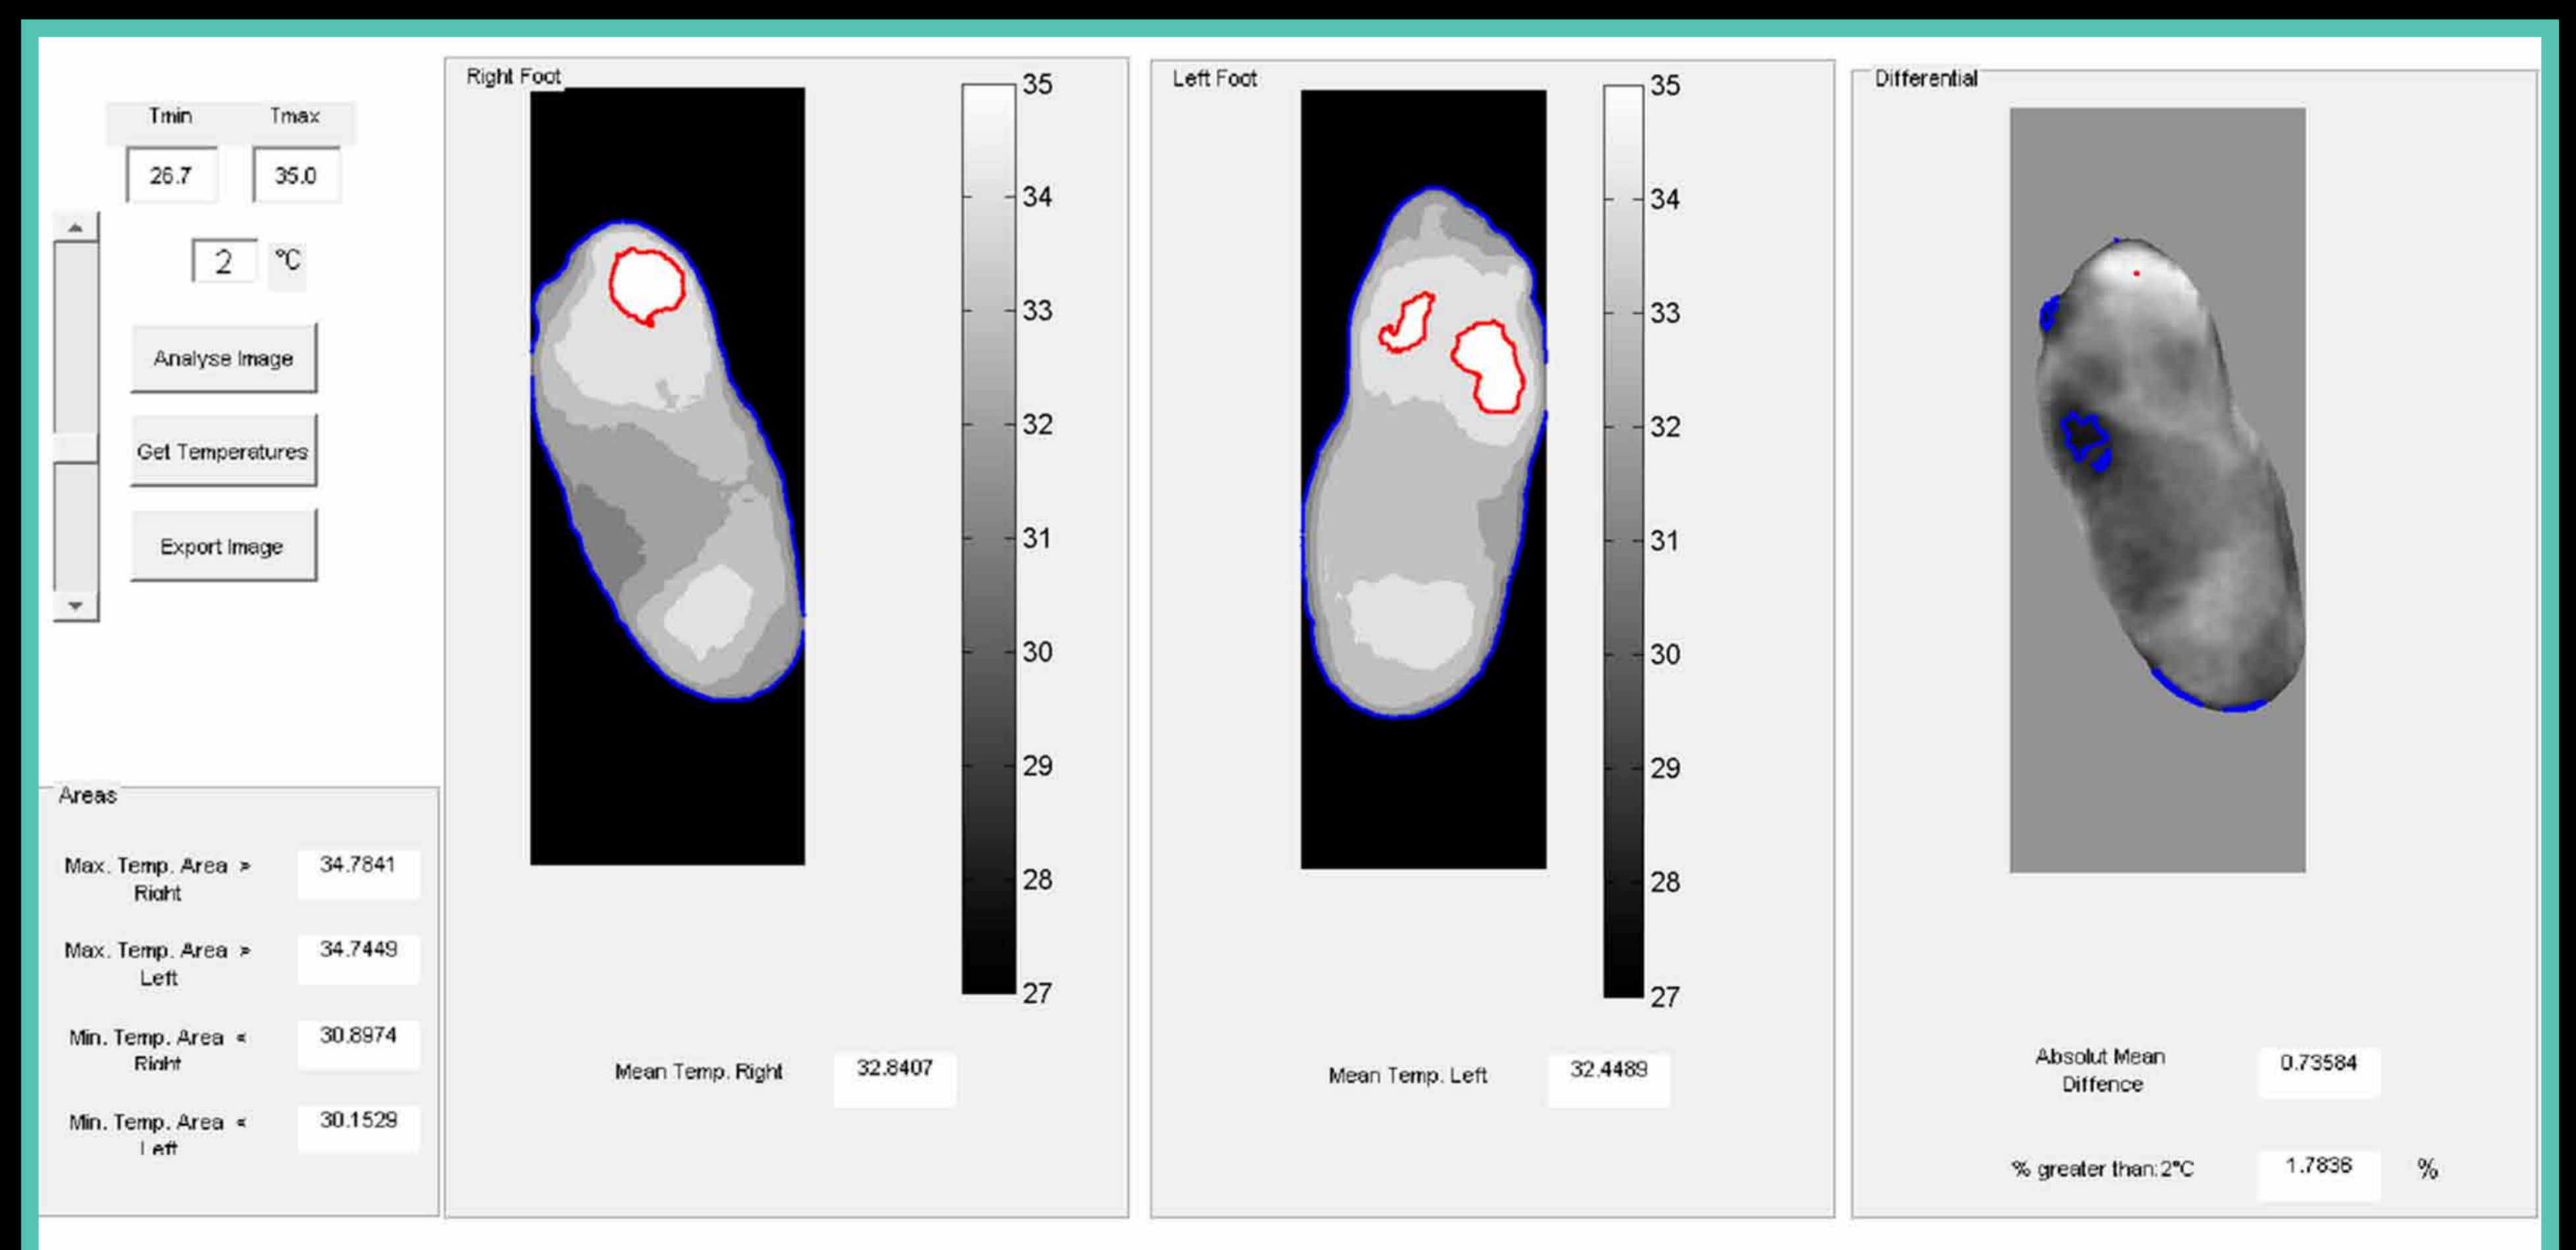
Plantilla de análisis de resultados térmicos anterior a la aparición de úlceras.
