# Comportamiento Sísmico Real de la Albañilería

San Bartolomé

# Comportamiento Sísmico de la Albañilería No Reforzada

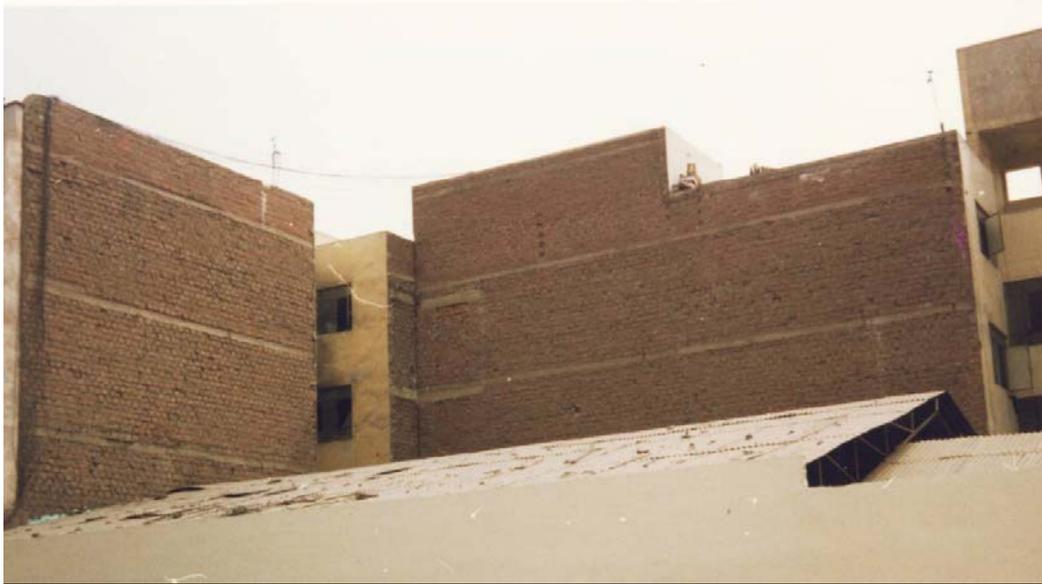
**Albañilería No Reforzada  
construida en Lima, 1950.  
Cimentada en grava y con  
alta densidad de muros.**

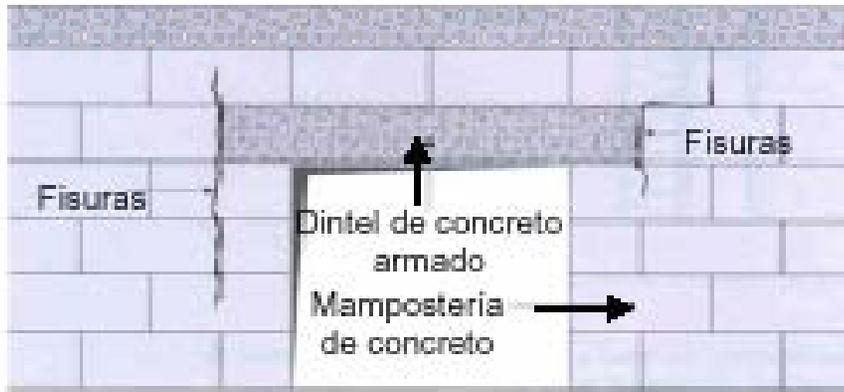
Fisuras debidas a la unión mal hecha de materiales heterogéneos y en ocasiones a la baja resistencia del block

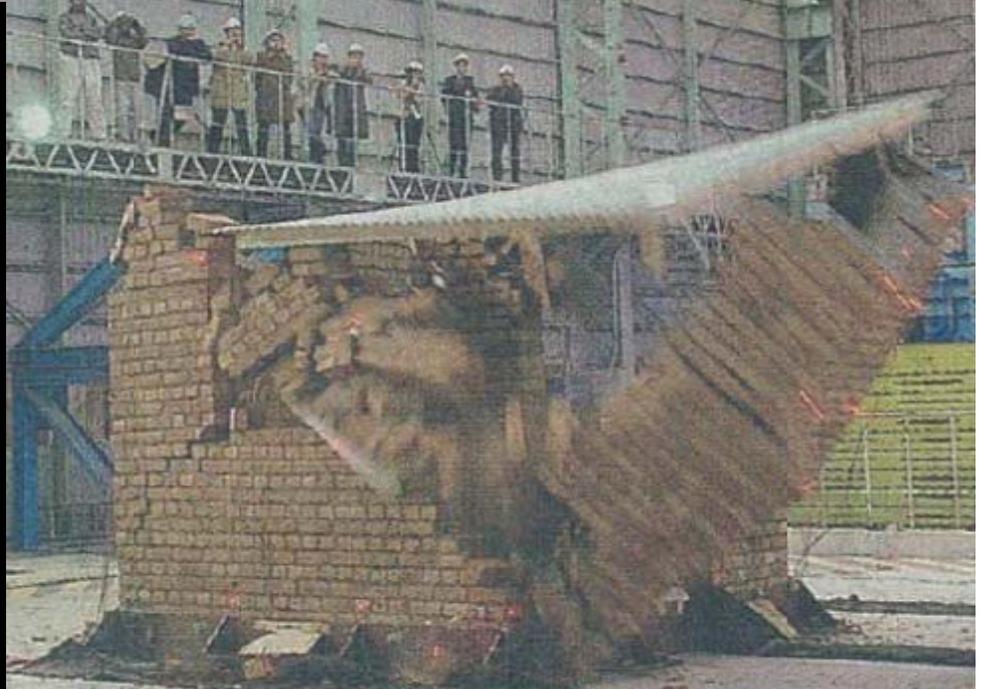
**5. Dinteles peraltados discontinuos. Chimbote, 1970.**

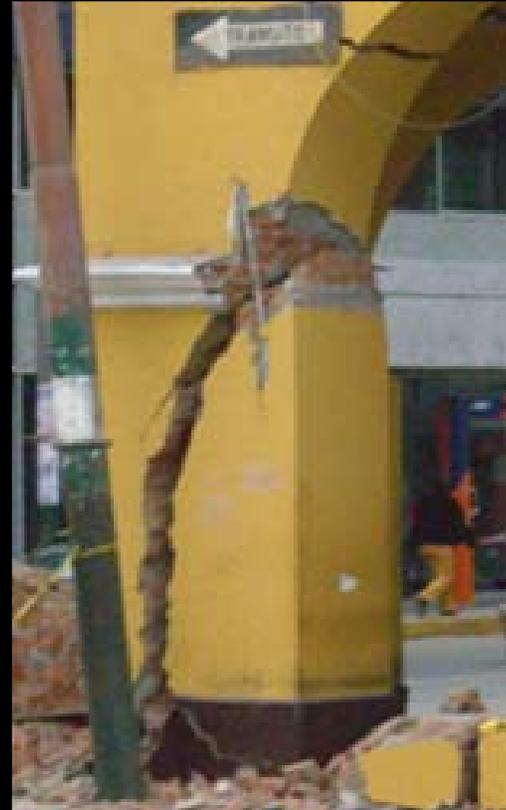
**Torsión y Piso Blando. Pilar de  
Albañilería Simple.**

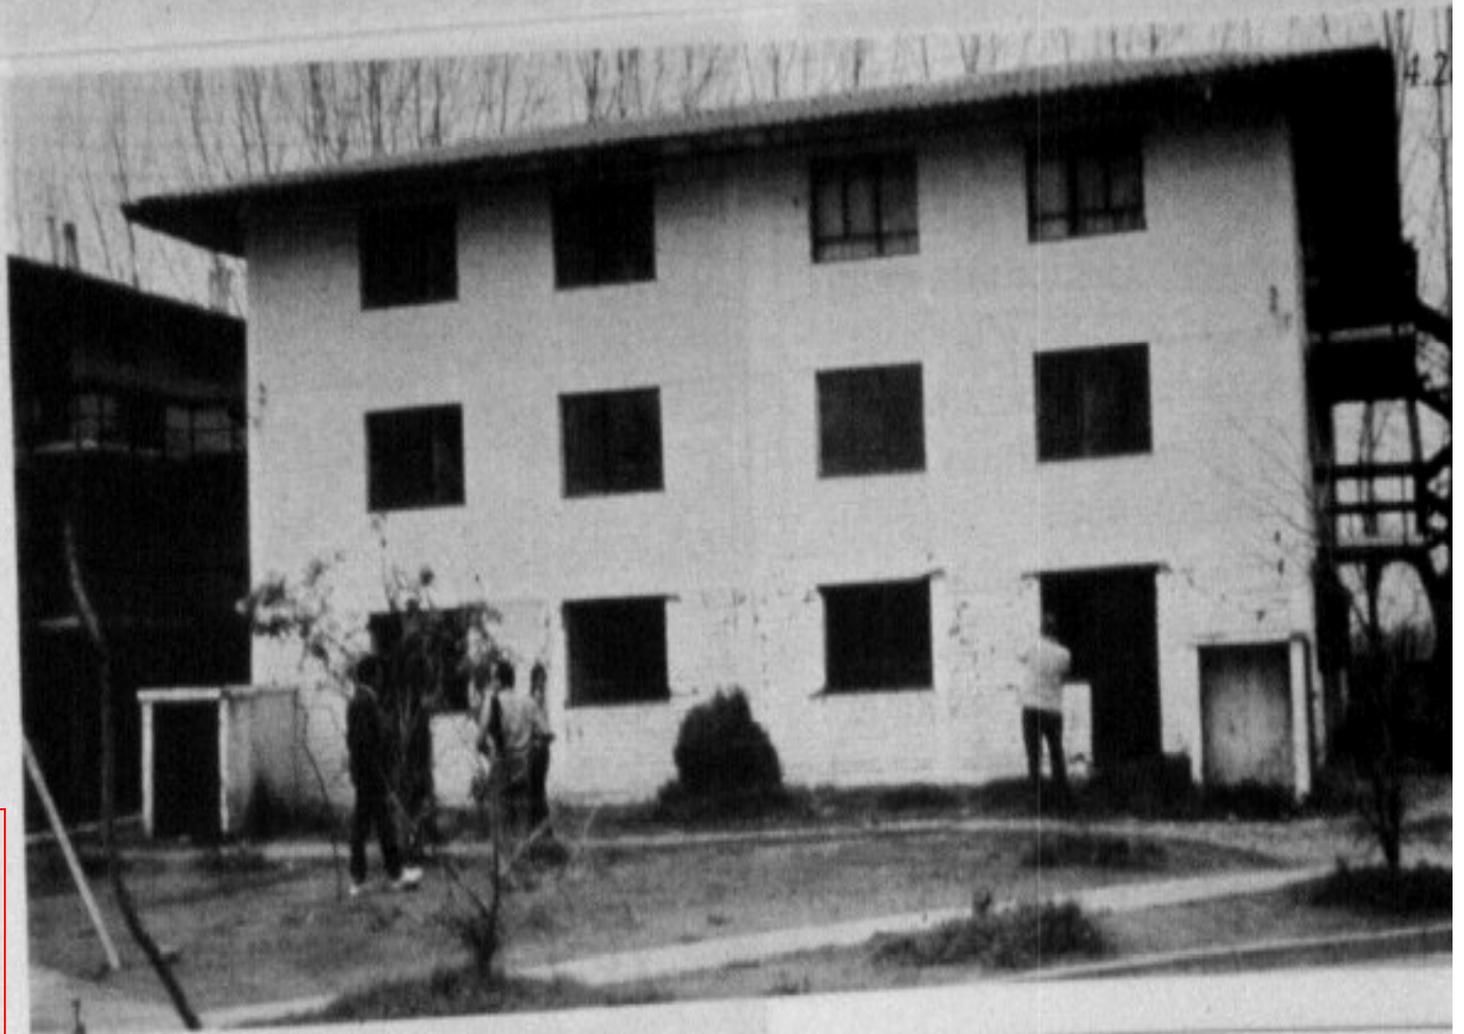
Foto 4.28  
Edificio de tres pisos de  
albañilería confinada en  
Melipilla. Vista general.

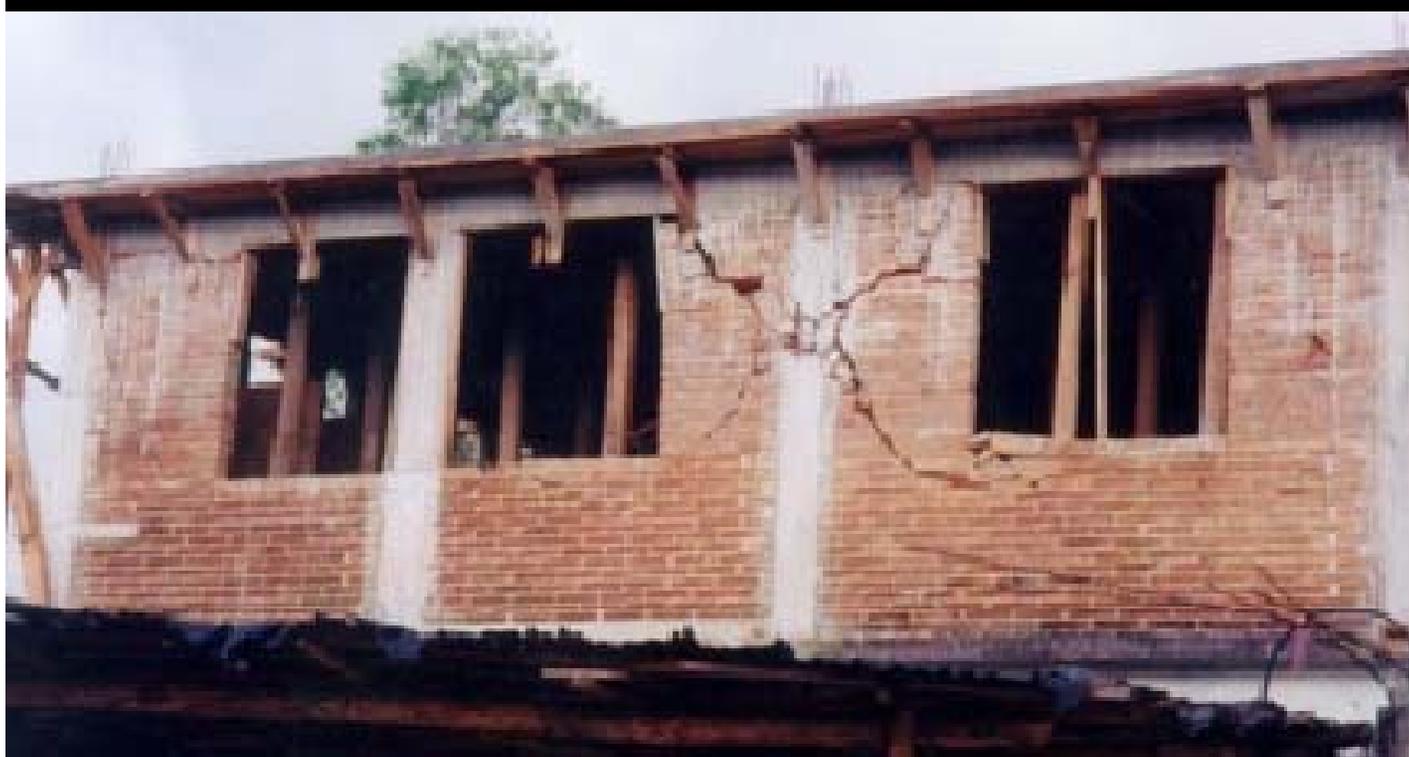
**México, 1995**

**Muros  
NO CONFINADOS**

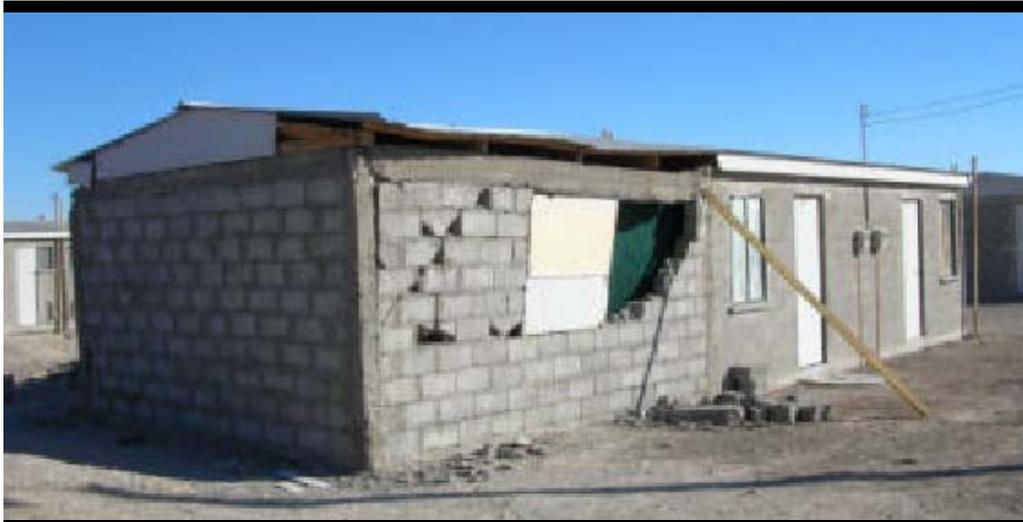
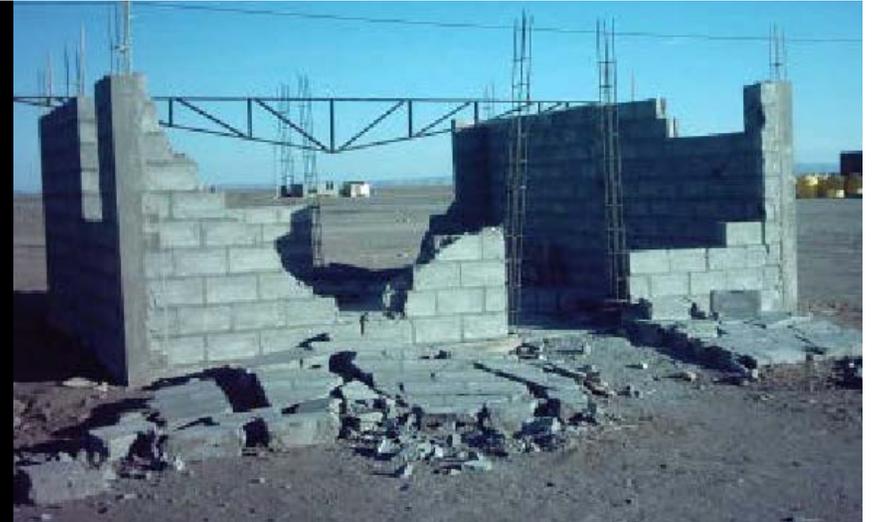
**Muro NO Confinado y uso de bloques huecos. Tarapacá, 2005**

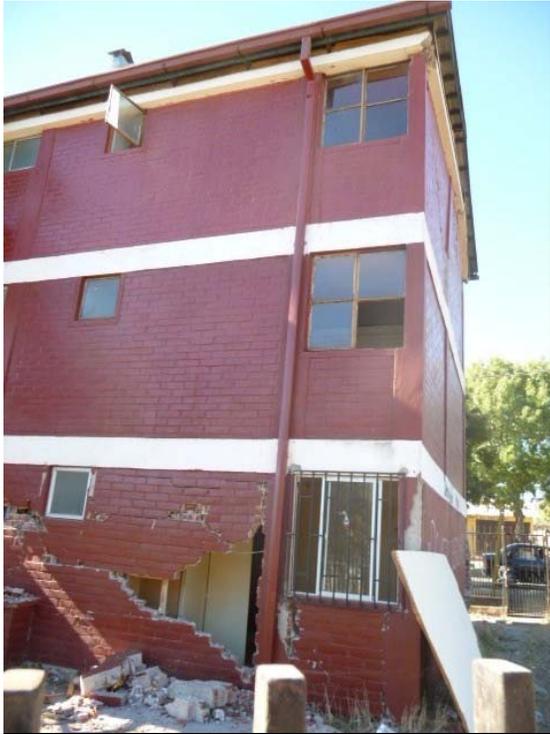
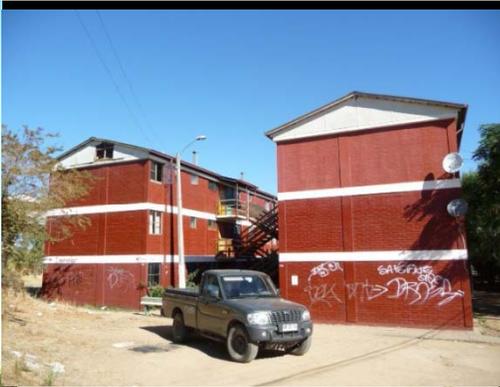
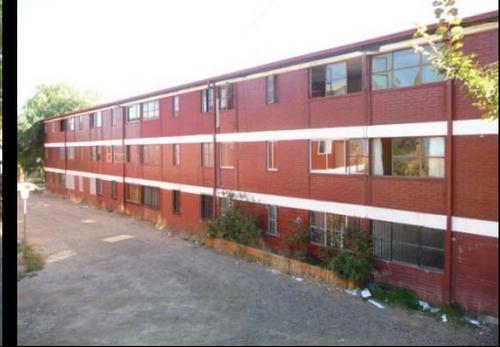
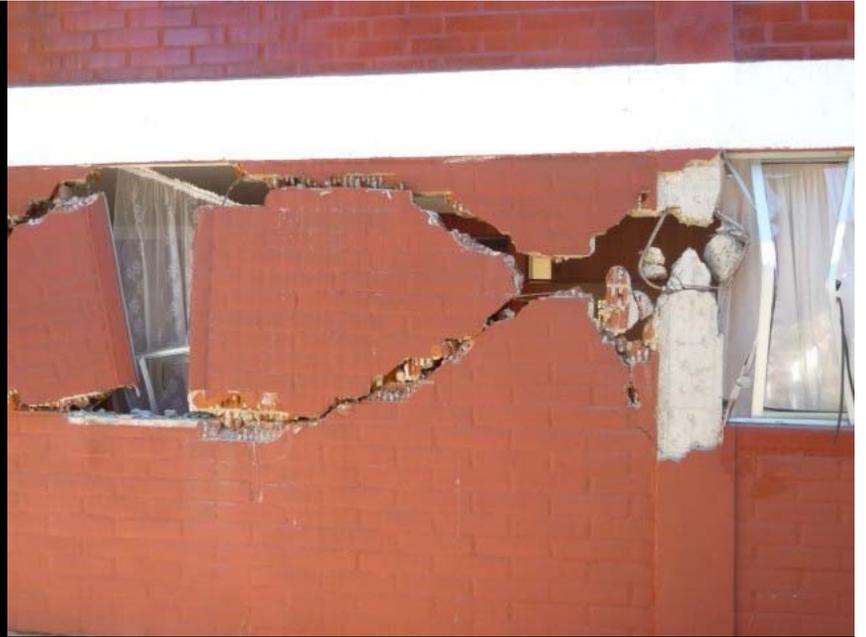
“Albañilería No Confinada”  
Chile, 27-02-2010

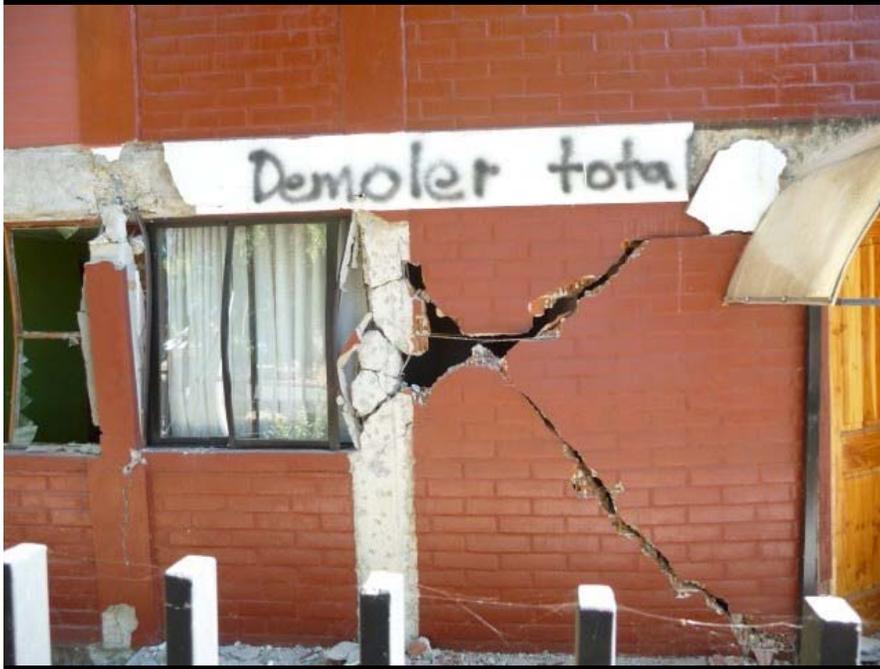
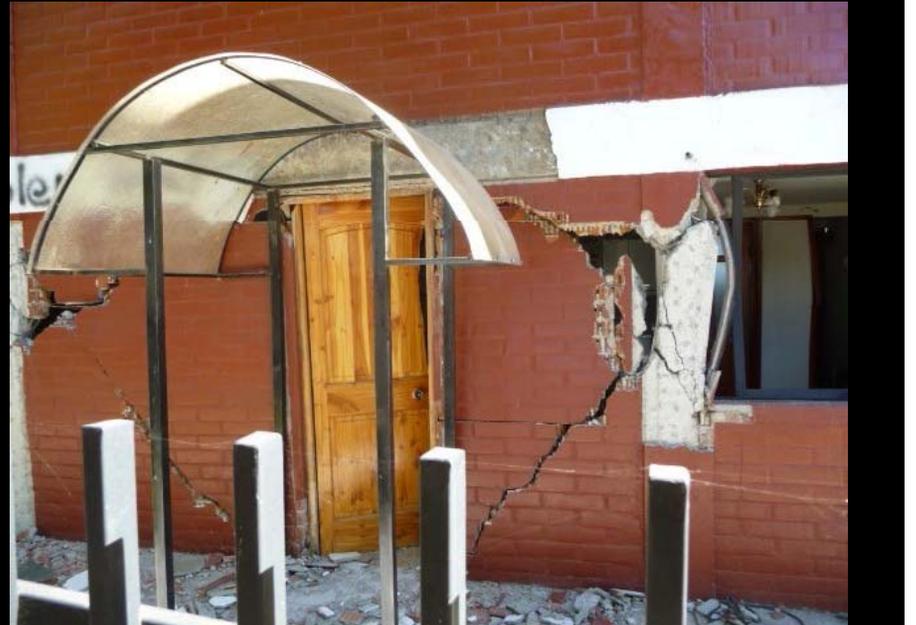
**Pisco, 2007**

**Junta a ras sin anclaje  
entre la albañilería y  
las columnas**

**Vaciamiento por carga  
perpendicular al plano**

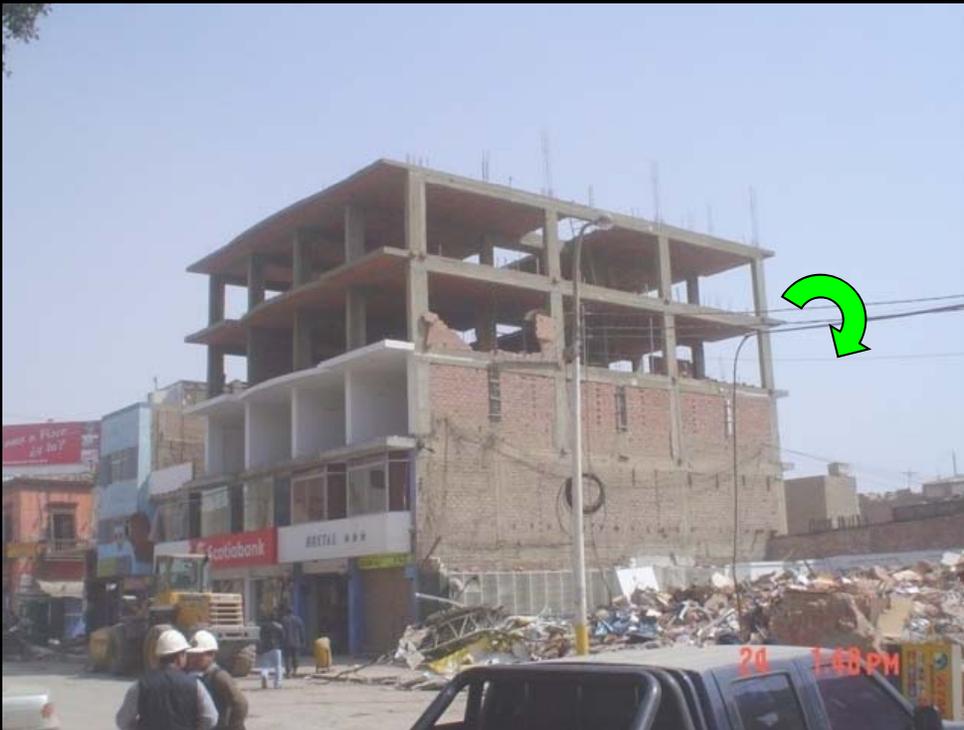
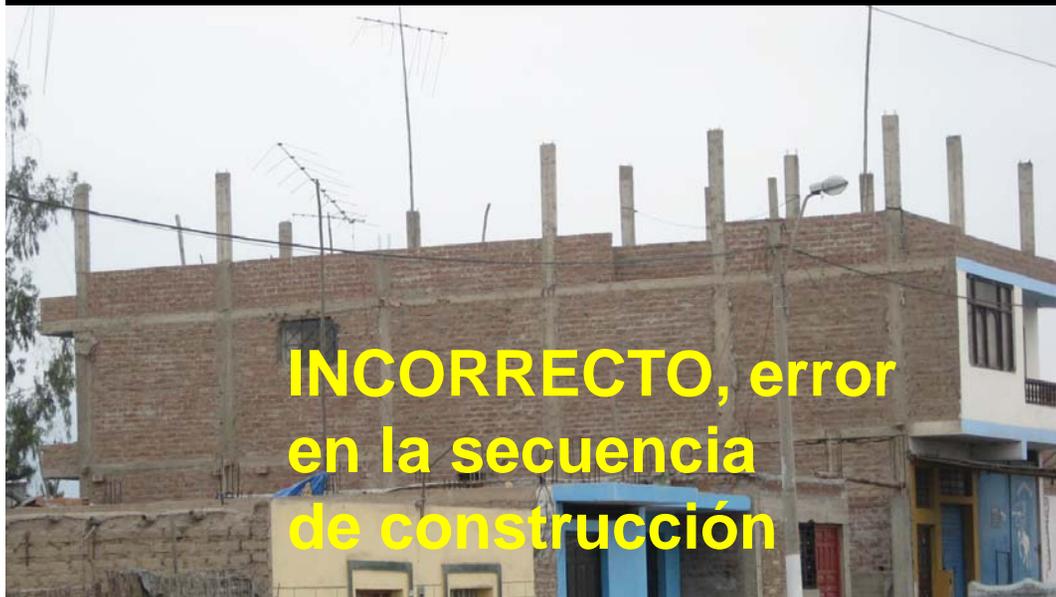
**INCORRECTO, error  
en la secuencia  
de construcción**

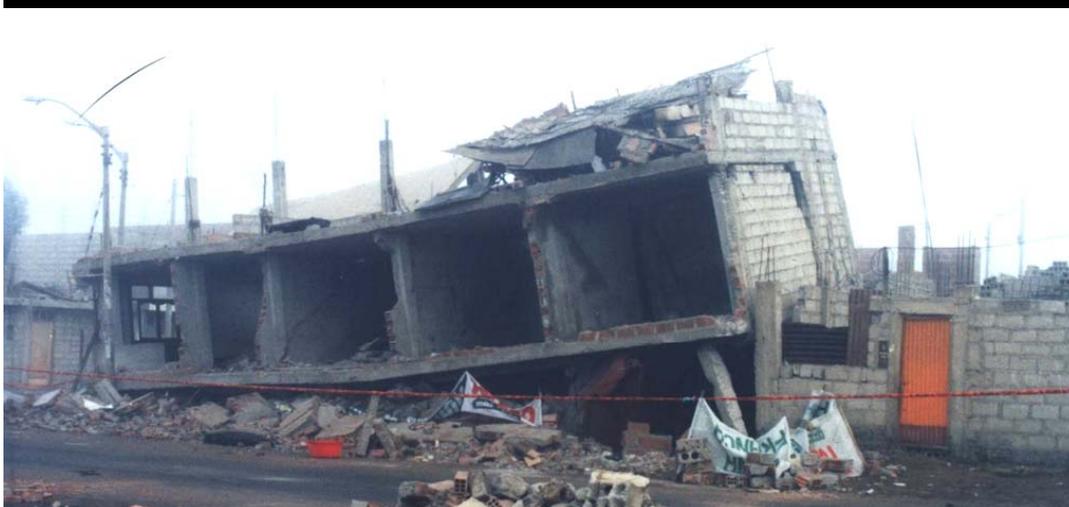
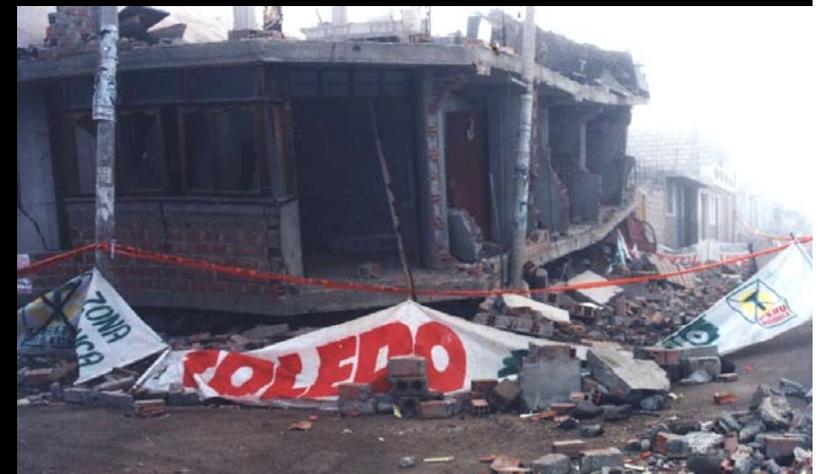
**Falta de densidad de muros en la dirección de la fachada. Tacna, 2001.**

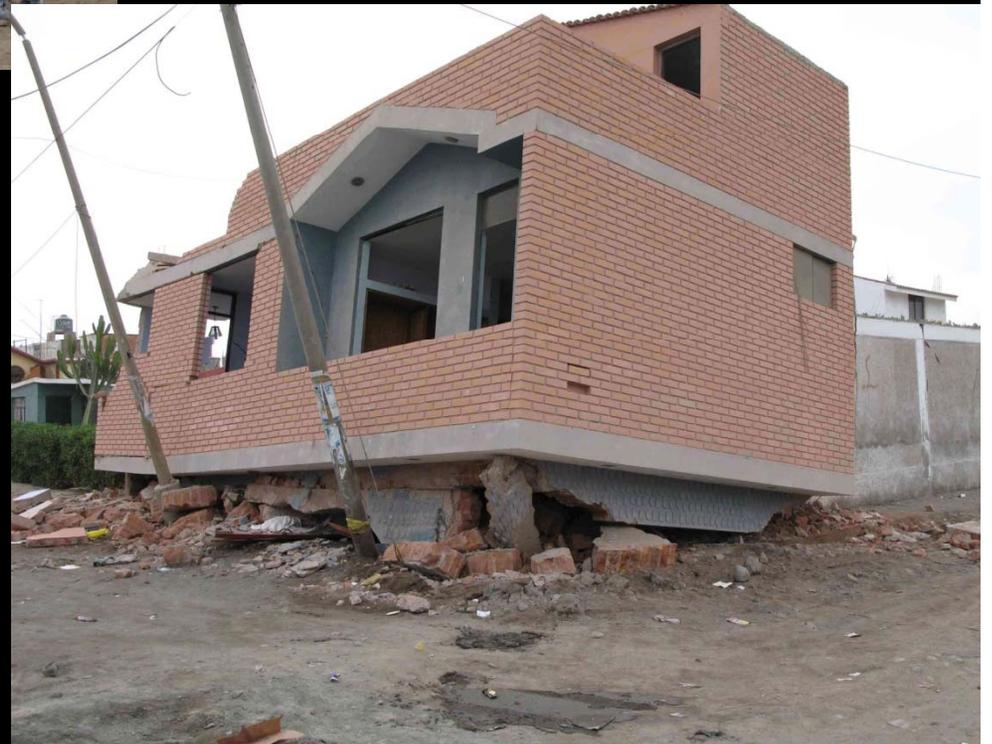
**Pisco, 2007**

**Baja densidad de muros,  
pésima calidad del  
ladrillo y suelo blando.**

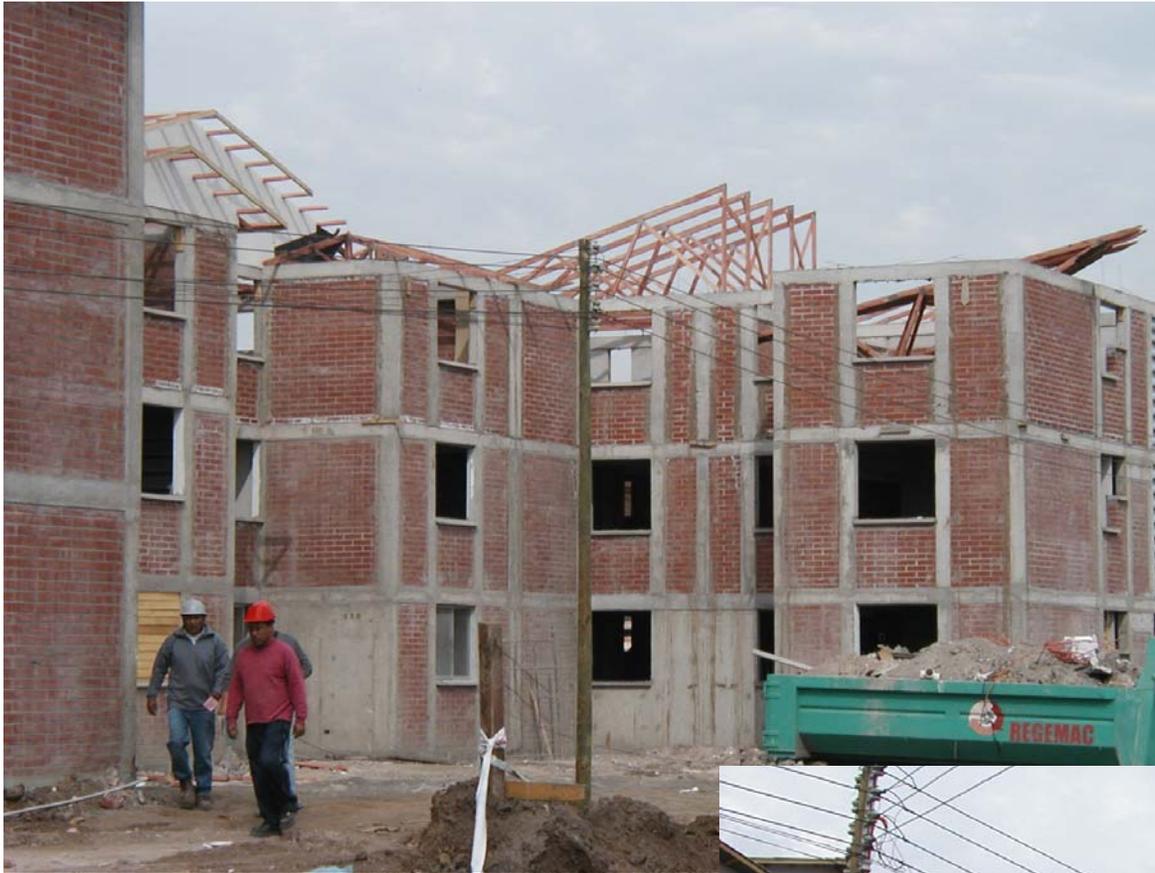
**Chile, 2010**

**Falla por acción sísmica ortogonal al plano.  
Albañilería semi-confinada.**

**En el último nivel es posible usar techo de madera o metálico, pero las soleras de concreto son indispensables para arriostrar horizontalmente a los muros.**

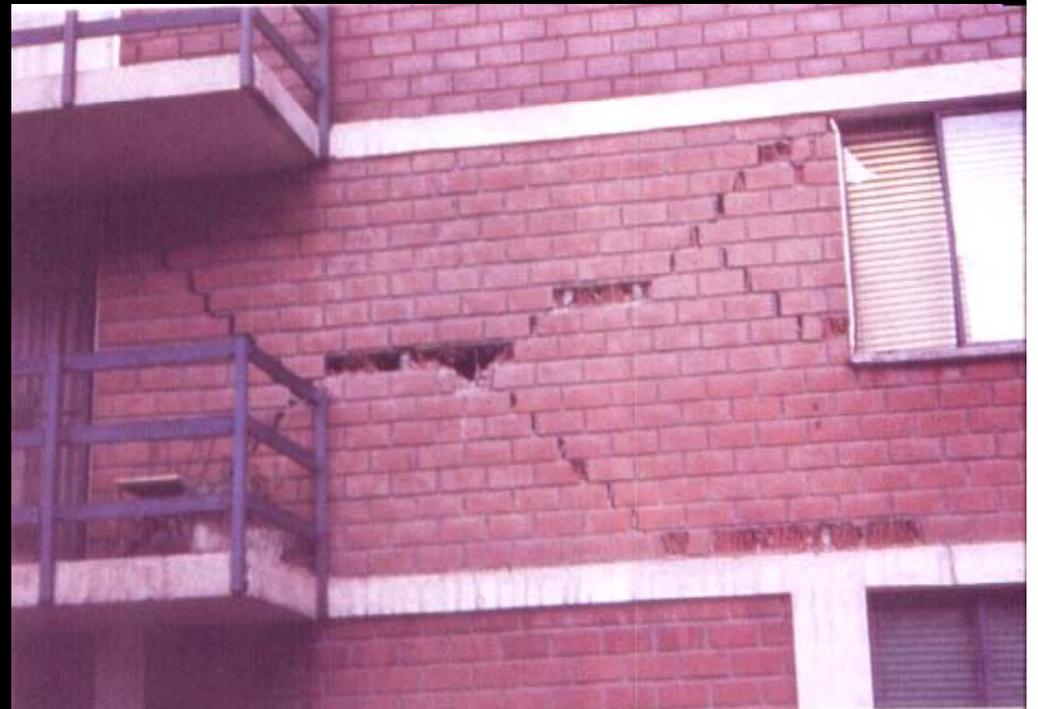
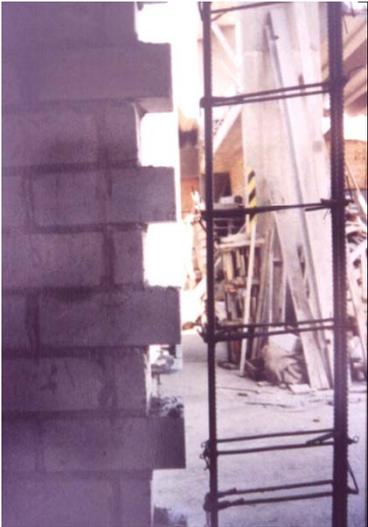
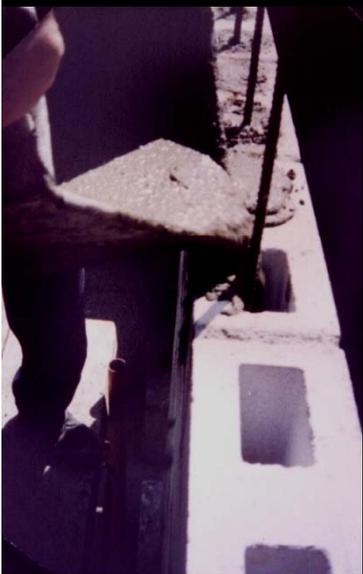
**Albañilería confinada en el primer piso y armada en los 3 pisos superiores. Chile, antes del sismo de 1985.**

**Después del sismo de 1985 falló el segundo piso**

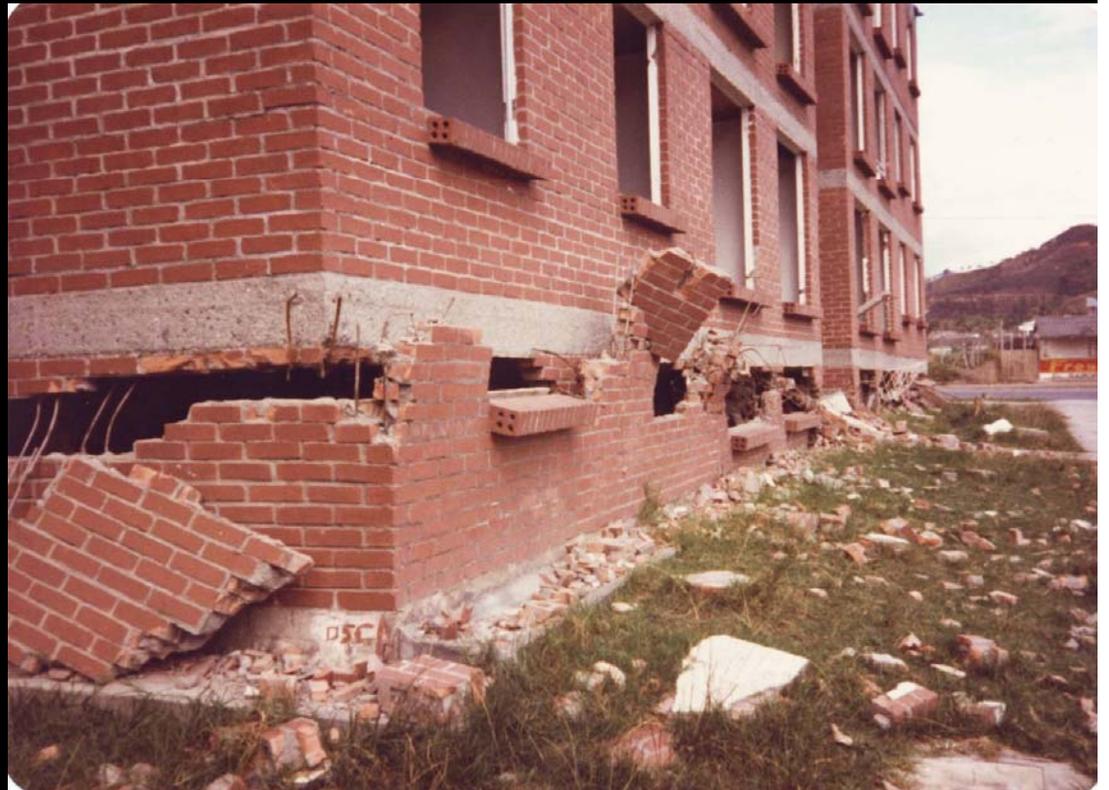
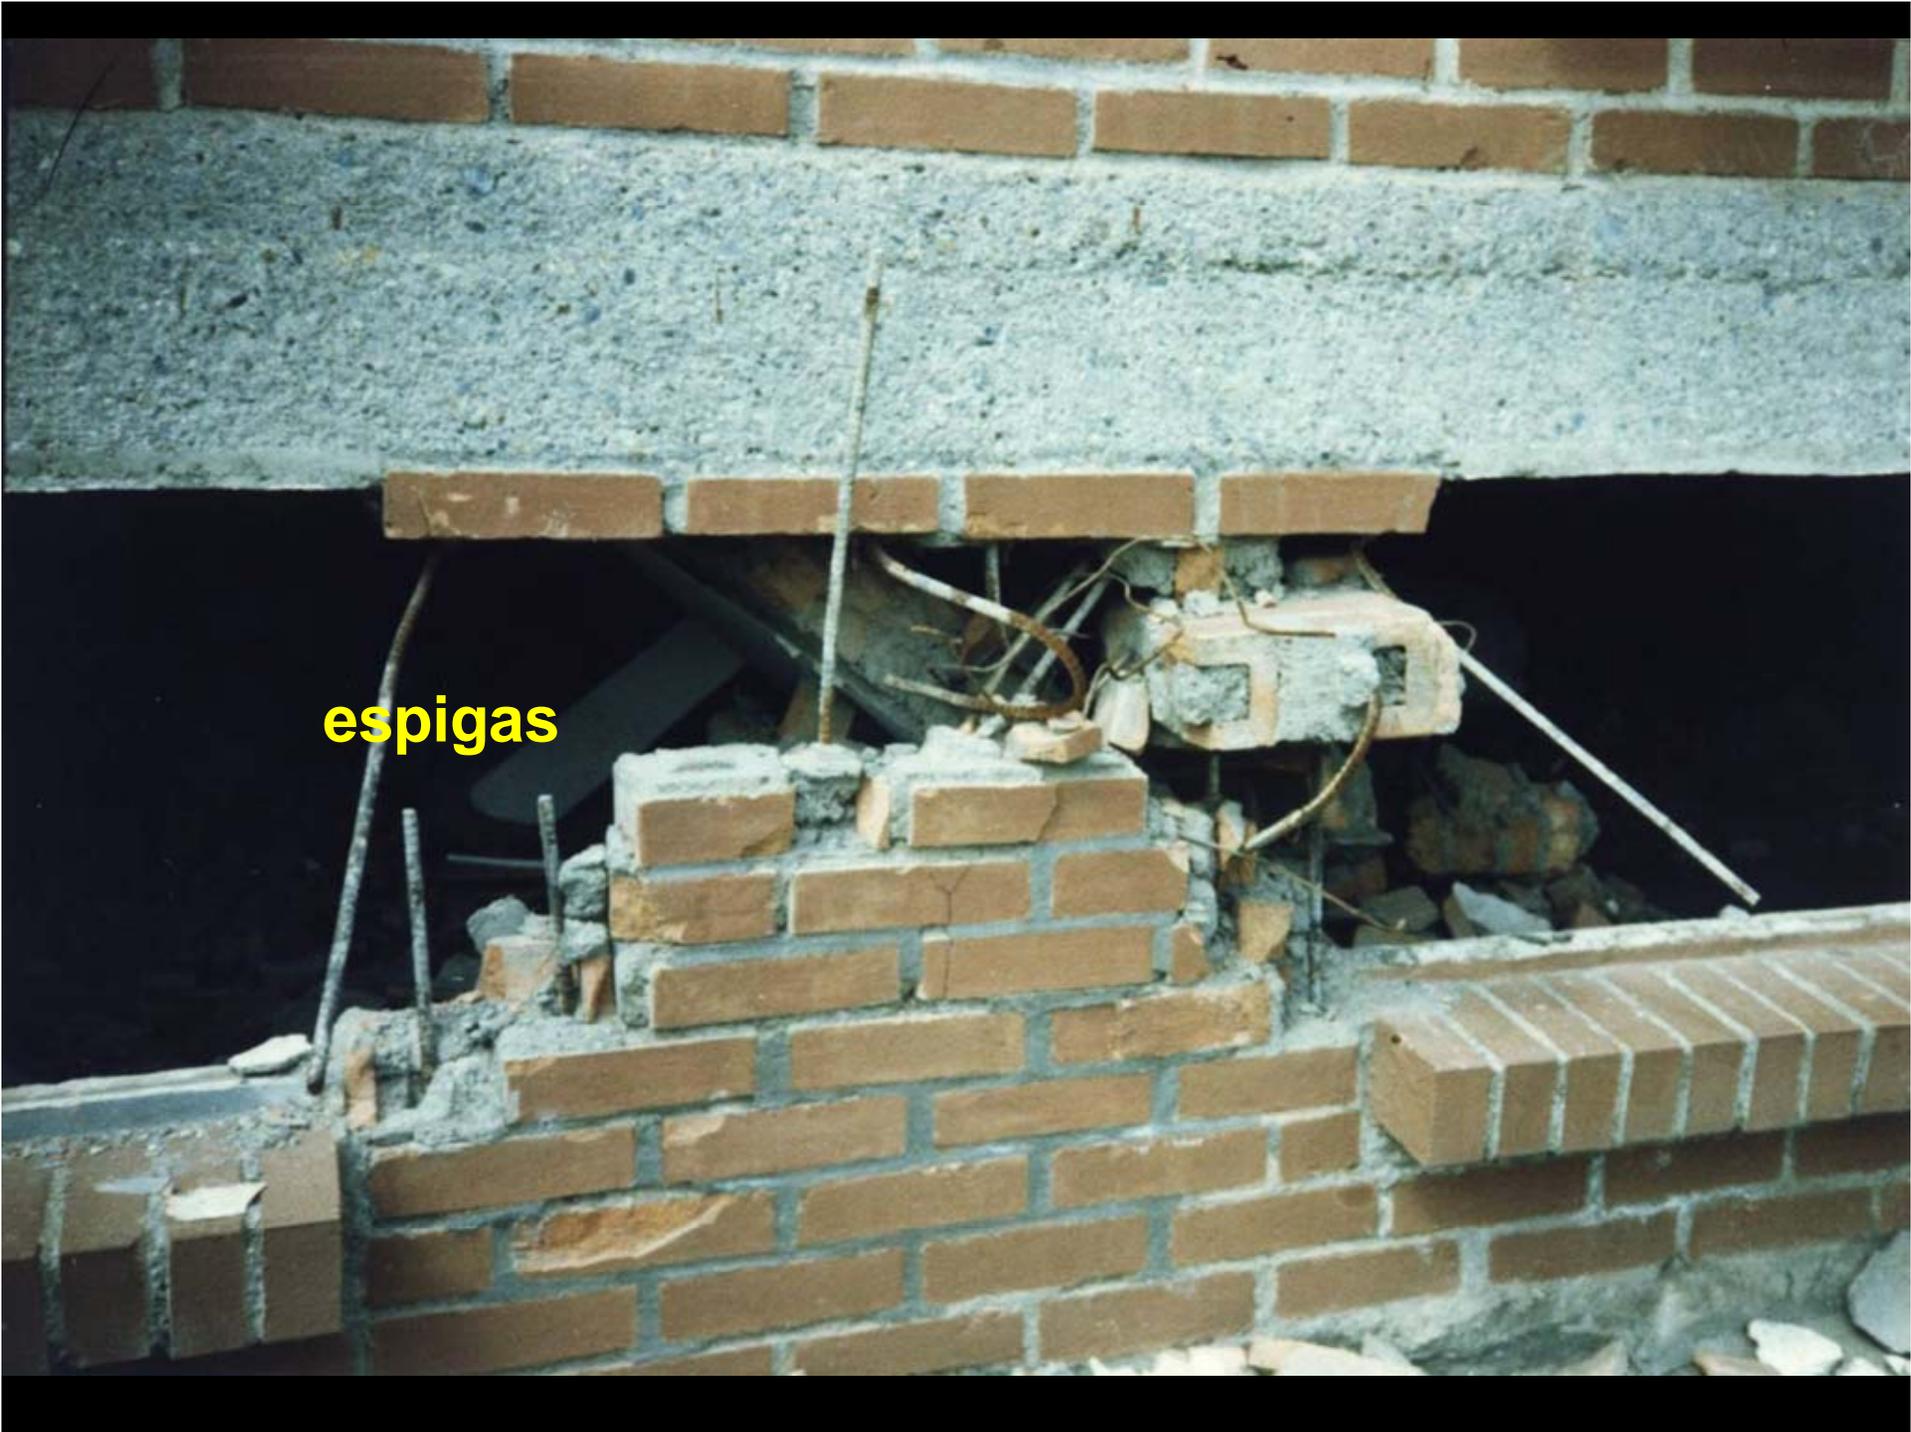
**Popayán, 1983.  
Conjunto  
habitacional  
de 4 pisos, sin  
inaugurar**

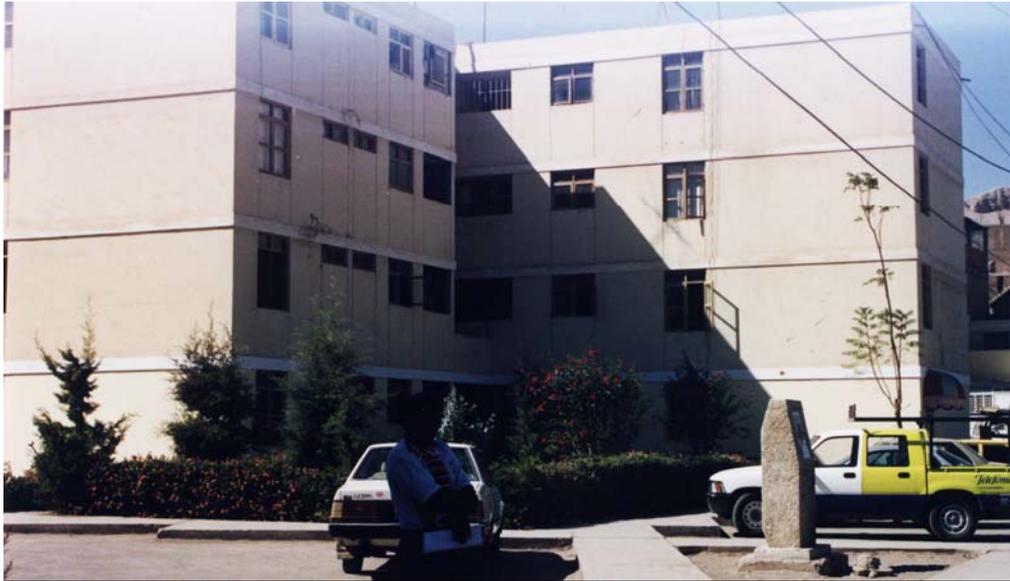
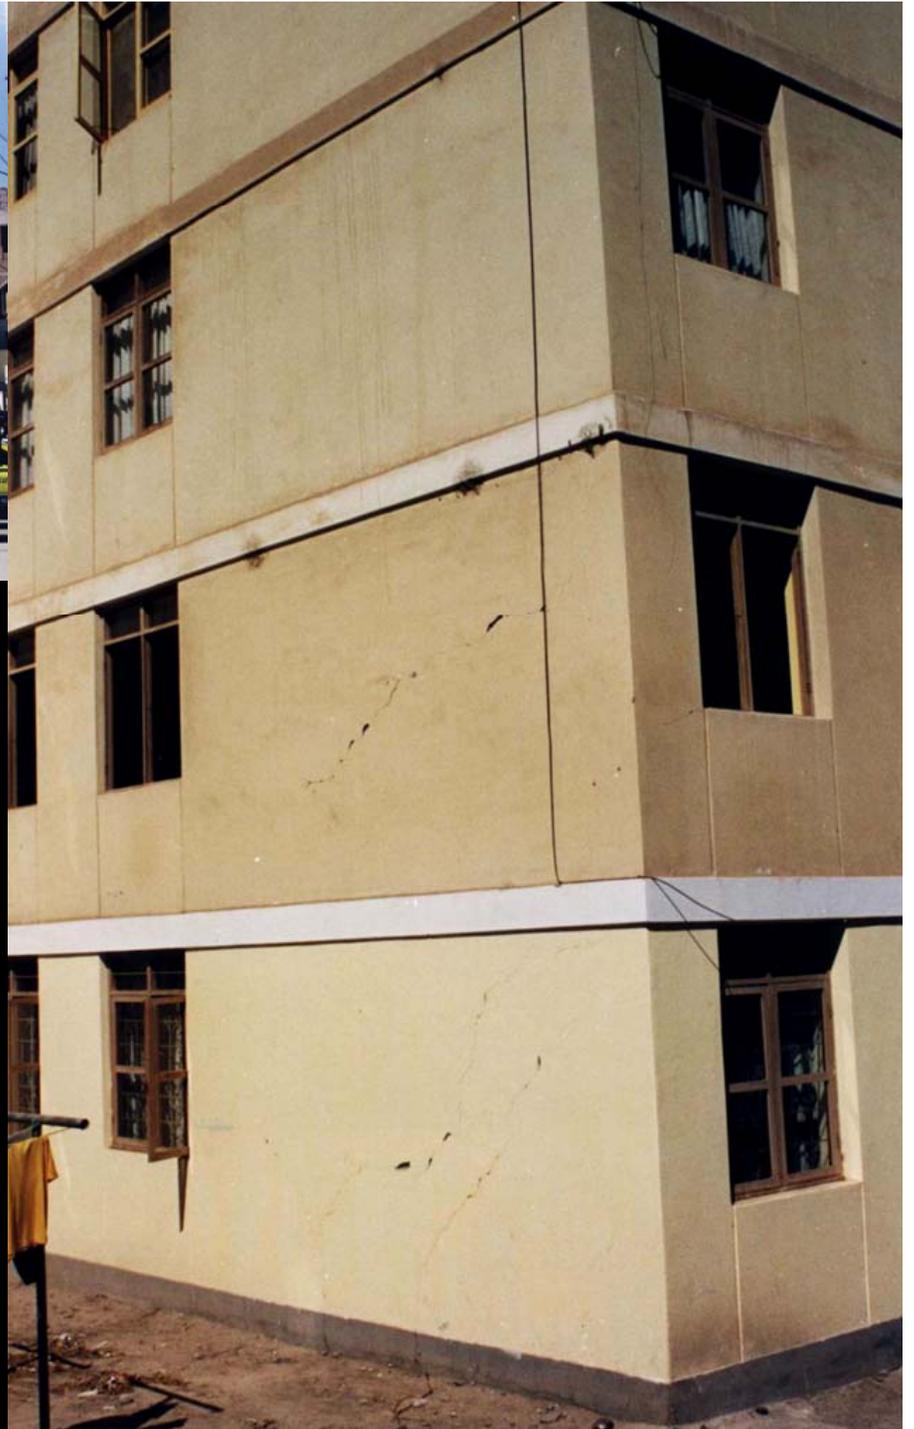
**MOQUEGUA, 2001**

**albañilería armada  
ladrillos Si-Ca**

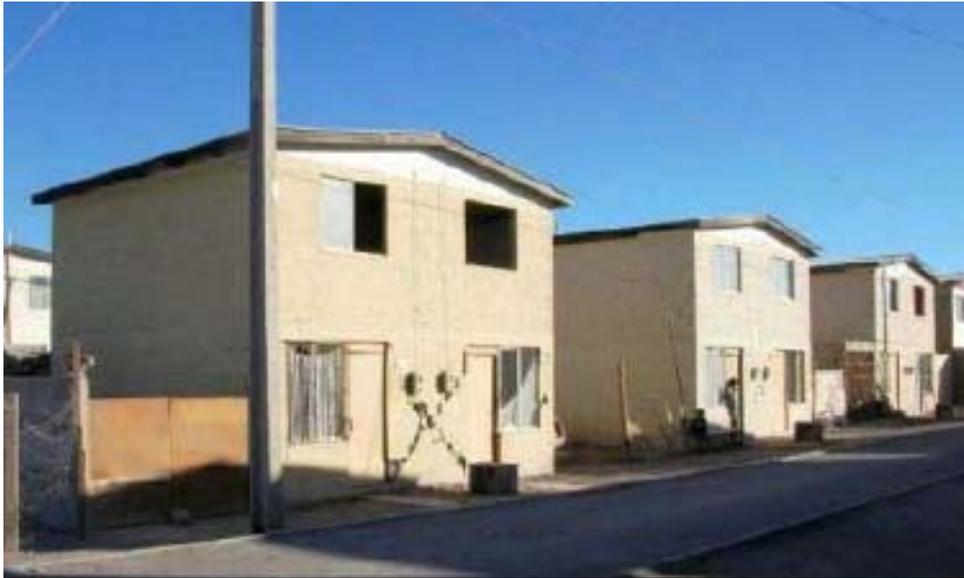
**Albañilería Armada  
Parcialmente Rellena.  
Tarapacá-2005.  
Prohibida en la Zona 3  
por la Norma E.070.**

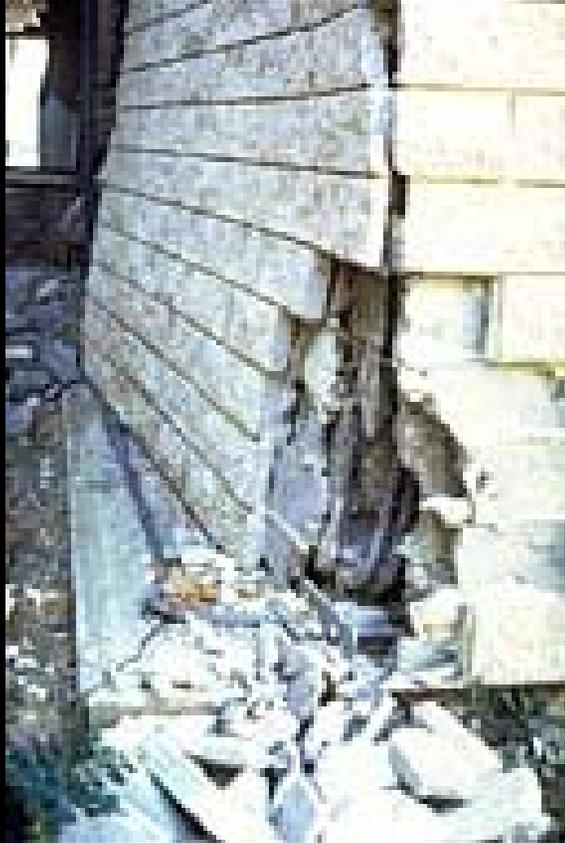
# San Fernando, 1971

**Expansión del grout por efecto de Poisson y destape del bloque**

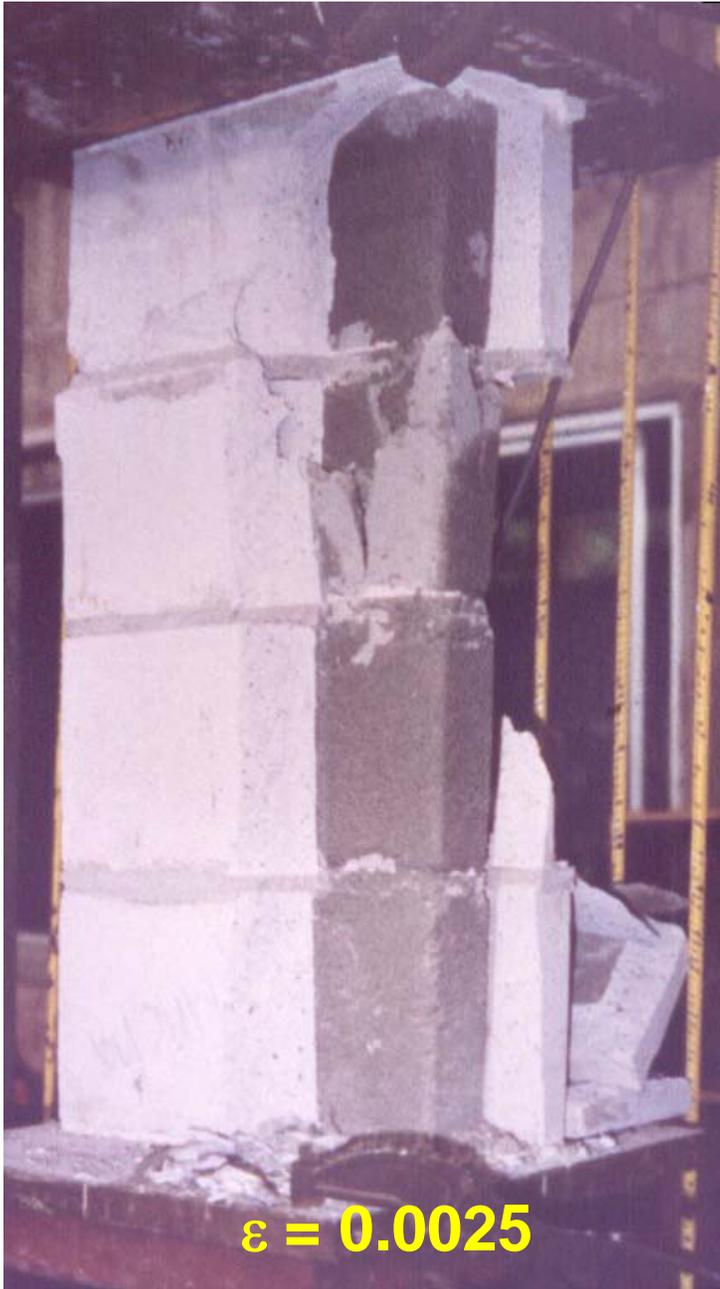
**Pila sin Plancha**

$\epsilon = 0.0025$
